USE OF GPR METHOD FOR INVESTIGATION OF THE MASS MOVEMENTS DEVELOPMENT ON THE BASIS OF THE LANDSLIDE IN KAŁKÓW

ZASTOSOWANIE METODY GEORADAROWEJ DO OCENY ROZWOJU RUCHÓW MASOWYCH NA PRZYKŁADZIE OSUWISKA W KAŁKOWIE

ABSTRACT. Landslides are a kind of mass movements posing a major threat to the transport routes. There were numerous landslides in Poland in 2010, damaging many roads and buildings. As a result landslide surveys have become more common. Their purpose is to understand the causes and mechanisms that initiate such earth movements. It happens that even minor landslides can cause considerable losses, Kałków being an example. This paper presents the landslide structure investigation with the use of Ground Penetrating Radar (GPR) method. The underlying assumption was that such investigation would reveal the internal structure of the deformation. Geophysical measurements enabled identification of shallow anomalous structures which were not identified during the preceding geo-engineering investigation. The advantage of the GPR method in comparison to subsurface exploration by boring is that it can be performed with less cost and time. Access restrictions are also to be taken into a

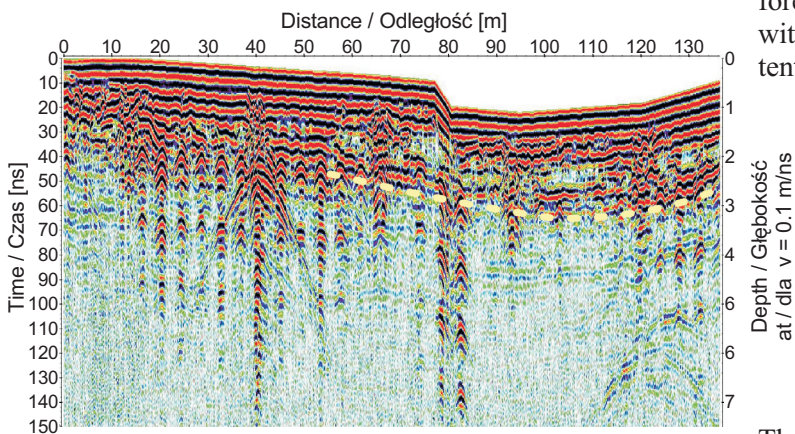
Fig. 3. GPR-image of traverse line No. 1
Rys. 3. Echogram profilu 1

The GPR-image obtained on traverse line No. 1 shows a series of small hyperbolas created by the wave being reflected back by the metal posts of the roadside barrier (Fig. 3). At 40 m (*running meter*) there is a vertical anomaly with clearly marked hyperbola attributed to the utility post. Small interferences at shallow depths are attributed to the buried utility chambers. A faulted stratum extends from 60 m to the limit of recording at ca. 2 m depth whose origin could be linked, at least partly, to the slide surface. This fault is most probably represented by the anomaly noticed at 80 m. In field the limits of landslide area can be seen between 78 and 120 m of the traverse line. Therefore, the faulted layer starting at 60 m is partly associated with the landslide, and in a part can indicate the area of potential movements under gravitational forces in the future.

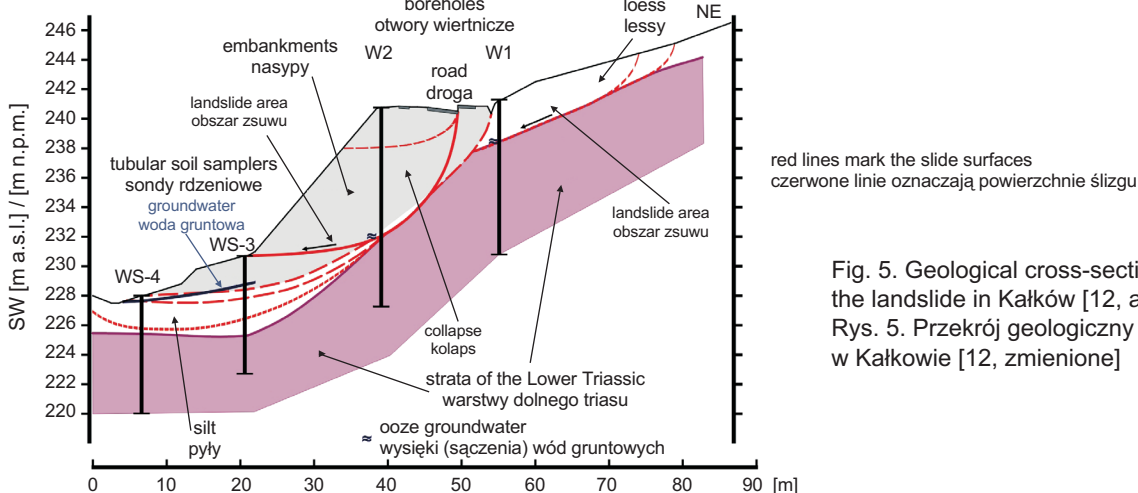
Fig. 5. Geological cross-section through the landslide in Kałków [12, adapted]
Rys. 5. Przekrój geologiczny przez osuwisko w Kałkowie [12, zmienione]

In order to enable a detailed analysis of the results obtained in the geophysical tests the geo-engineering survey documentation of the landslide was studied first [12]. According to its content, the basement material below the slide plane includes residual soil, most often cohesive, resulting from the weathering of shales of the Lower Triassic, as the lowermost stratum and, along the rivulet – loamy sand including pieces of sandstone, developed from the weathering of weakly cemented Lower Triassic sandstone (Fig. 5). This material has favourable geotechnical properties. It constitutes the landslide basement without taking part in the mass movement. The residual soils are overlain with loess layers of the Upper Pleistocene, up to 3 m thick, and near the road – structural fill of up to 8.2 m in thickness. The interface between the Triassic bedrock (weathered in this case) with the fill layers (road embankment) and loess deposits is the most vulnerable part of the ground structure in terms of the shear resistance (this is in line with the interpretation provided in the geo-engineering documentation [12]).
