## USE OF GPR METHOD FOR INVESTIGATION OF THE MASS MOVEMENTS DEVELOPMENT ON THE BASIS OF THE LANDSLIDE IN KAŁKÓW

**ABSTRACT.** Landslides are a kind of mass movements posing a major threat to the transport routes. There were numerous landslides in Poland in 2010, damaging many roads and buildings. As a result landslide surveys have become more common. Their purpose is to understand the causes and mechanisms that initiate such earth movements. It happens that even minor landslides can cause considerable losses, Kałków being an example. This paper presents the landslide structure investigation with the use of Ground Penetrating Radar (GPR) method. The underlying assumption was that such investigation would reveal the internal structure of the deformation. Geophysical measurements enabled identification of shallow anomalous structures which were not identified during the preceding geo-engineering investigation. The advantage of the GPR method in comparison to subsurface exploration by boring is that it can be performed with less cost and time. Access restrictions are also to be taken into account and these can be overcome easier with lighter measuring apparatus. The analysis output a

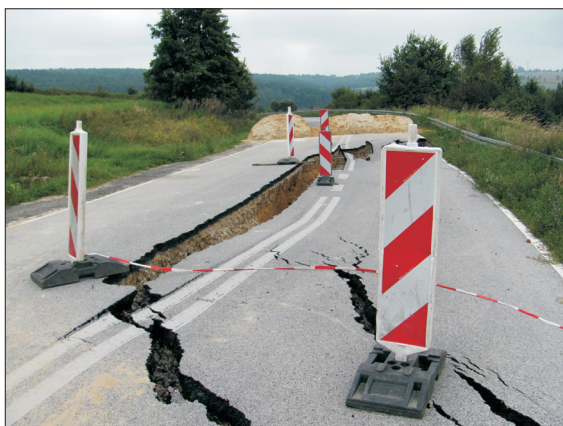
Fig. 1. View of the damaged road – September 2014  
Rys. 1. Widok na uszkodzenia drogi – wrzesień 2014  
photo / fot. J. Rubinkiewicz

The slide is 22 m long, 32 m wide, covers the area of 0.07 ha and the colluvium thickness is 8 m [10]. The landslide is clearly marked in the upper part where it damaged the road (Fig. 1). The resulting fault cut through the road courses in such a way that the west facing lane of the road subsided by 0.6-0.8 m. Also the pedestrian lane and the safety barrier were deformed. Fortunately enough, the buried power and fibre-optic lines running at ca. 0.8 m depth below the path have remained unaffected. It is worthwhile noting that despite a considerable loss of material in the road structure there is no clearly seen depositional area (landslide toe).

The landslide material consisted of saturated material of the road structure. However, it cannot be excluded that loess and loess-like deposits, whose natural structure was disturbed during the road construction, were deformed as well. Moreover, there is an old landslide niche on the uphill side of the road. Deformation of the roadside drain lining was also noted.

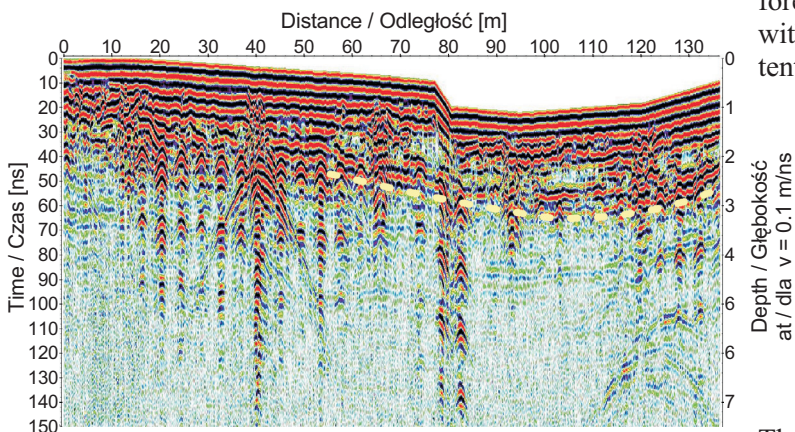
Fig. 3. GPR-image of traverse line No. 1  
Rys. 3. Echogram profilu 1

The GPR-image obtained on traverse line No. 1 shows a series of small hyperbolas created by the wave being reflected back by the metal posts of the roadside barrier (Fig. 3). At 40 m (*running meter*) there is a vertical anomaly with clearly marked hyperbola attributed to the utility post. Small interferences at shallow depths are attributed to the buried utility chambers. A faulted stratum extends from 60 m to the limit of recording at ca. 2 m depth whose origin could be linked, at least partly, to the slide surface. This fault is most probably represented by the anomaly noticed at 80 m. In field the limits of landslide area can be seen between 78 and 120 m of the traverse line. Therefore, the faulted layer starting at 60 m is partly associated with the landslide, and in a part can indicate the area of potential movements under gravitational forces in the future.

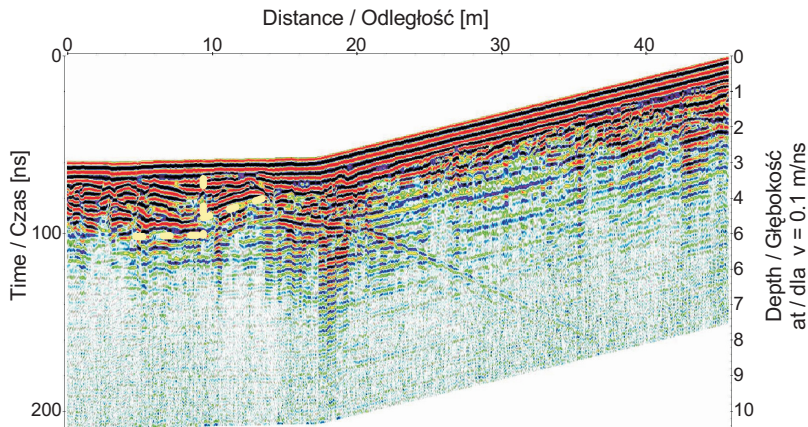
Fig. 4. GPR-image of traverse line No. 5  
Rys. 4. Echogram profilu 5

The GPR-image of profile 5 (longitudinal line) shows clear changes in the medium continuity between metres 10 and 17 m, particularly evident at 14 m (Fig. 4). However, no reflection trace representing a typical slide surface was noted. The reverberation observed between 18 and 20 m is attributed to the exiting concrete culvert. The superimposed hyperbola comes from an object located on the ground surface.

The results of the GPR survey may be interpreted as indicating a shallow slide surface at the depth range of 2-3 m. It is probably the material which slid down this slide surface that caused the greatest damage. Nevertheless, despite the loss of material from the road structure no accumulation colluvium zone can be seen on the downslope side of the road. Probably in this area the landslide effects were limited to compacting the deposits (as a result of collapse).

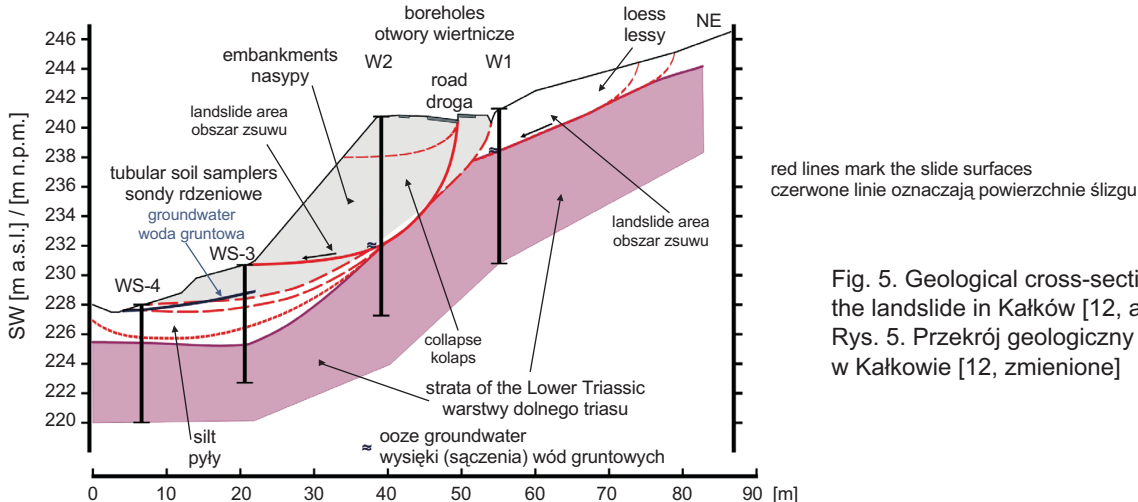
Fig. 5. Geological cross-section through the landslide in Kałków [12, adapted]  
Rys. 5. Przekrój geologiczny przez osuwisko w Kałkowie [12, zmienione]

In order to enable a detailed analysis of the results obtained in the geophysical tests the geo-engineering survey documentation of the landslide was studied first [12]. According to its content, the basement material below the slide plane includes residual soil, most often cohesive, resulting from the weathering of shales of the Lower Triassic, as the lowermost stratum and, along the rivulet – loamy sand including pieces of sandstone, developed from the weathering of weakly cemented Lower Triassic sandstone (Fig. 5). This material has favourable geotechnical properties. It constitutes the landslide basement without taking part in the mass movement. The residual soils are overlain with loess layers of the Upper Pleistocene, up to 3 m thick, and near the road – structural fill of up to 8.2 m in thickness. The interface between the Triassic bedrock (weathered in this case) with the fill layers (road embankment) and loess deposits is the most vulnerable part of the ground structure in terms of the shear resistance (this is in line with the interpretation provided in the geo-engineering documentation [12]).
