CASES OF FAILURE OF BRIDGE STRUCTURES DURING THE PROCESS OF PRE-STRESSING

ABSTRACT. The paper describes two typical cases of failure of pre-stressing cables during the construction of concrete bridges in Poland. In both cases failure occurred during the tensioning of cables and consisted of the sudden loosening of the cables as well as a destruction of the concrete in the zone under the curvilinear section of a cable. Based on a review of documentation, especially the drawings of zones of failures, and also finite element analysis, it can be concluded that the structure did not have enough reinforcement bars to transfer the tensile forces occurring on the inner curvature of the cables. Therefore, the tensile stresses occurring in these places were only transferred by the concrete. This is contrary to the basic principle of reinforced concrete, which states that tensile forces should be transferred by the reinforcement and compressive forces should be withstood by concrete.

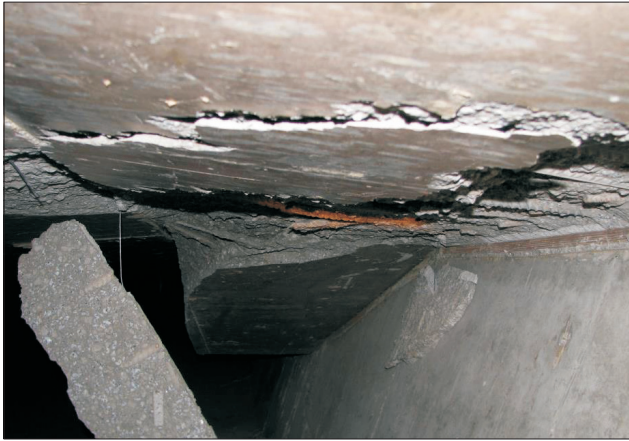
The failure occurred during the tension of cable No. 22 and consisted of a sudden detachment of the concrete cover along its curvilinear section in the vicinity of support No. 5 and next to the anchor block of this cable [1]. After the failure, a decrease in the tension of the cable was also noted. The area of the destruction of the concrete structure was quite significant and amounted to approximately 1.8 m along the span and about 0.9 m across the span. The damaged concrete zone directly after the failure is shown in Fig. 3.

Fig. 3. View of the top slab of the box cross-section directly after failure

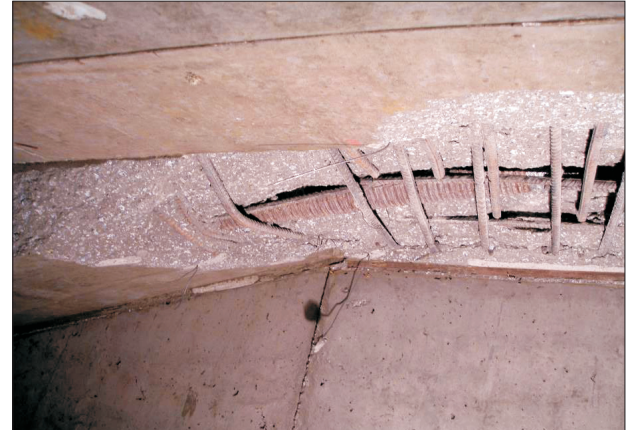
After the failure it was decided to completely release the tension in this cable and remove the loose fractions of concrete. Fig. 4 shows the damaged zone of the concrete after removing its damaged fragments. Based on the conducted examinations, it was found that the minimal cover of the cable was only equal to about 8 cm, taking into account the fact that the cable displaced vertically during the failure.

Fig. 4. View of the place of failure after the removal of loose pieces of concrete

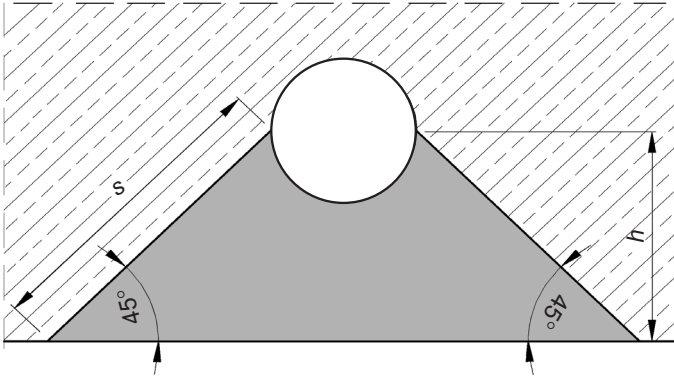
Fig. 5. Scheme of the destruction of the concrete zone under the cable and the assumed designations

It has been assumed that the destruction was caused by the pressure of a cable on the concrete along its curvature due to the breaking off of a concrete wedge at an angle of 45° (Fig. 5).

The pressure of the cable, which was calculated according to formula (1) with a curvature radius r equal to 6.0 m and assumed in the project, was equal to $q_z = 1.060$ MN/m. The length of the crack $2s$ can be determined on the basis of the geometric dependences, assuming that the dimensions of the cable and concrete cover are as in the project. Hence, $h = 22.0 + 6.0 = 28.0$ cm, half of the crack length amounts to $s = \sqrt{2 \cdot 28.0^2} = 39.6$ cm and the tensile stresses on the surface of the crack amount to:

Therefore, the tensile stresses on the surface of the crack reach 84% of the computational tensile strength of the B50 reinforced concrete $R_{br0,05}$ and are greater than the strength of plain concrete $R_{bbt0,50} = 1.20$ MPa according to the Polish standard PN-91/S-10042 [7].

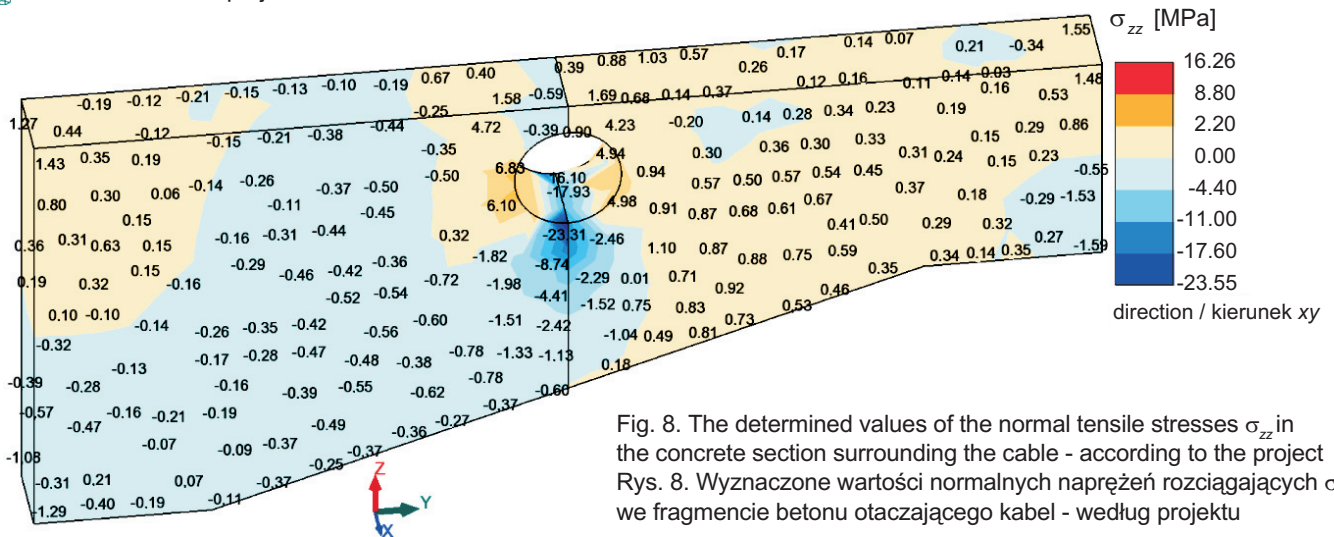
On the basis of the results presented in Figs. 8 and 9, it was found that the highest values of tensile stresses occurred in the direct vicinity of the cable tubes and significantly exceeded the computational strength of concrete and also the characteristic tensile strength of concrete. The stresses σ_{zz} in this area are probably a cause of cracking of the concrete, both for the state according to the project and also

Fig. 8. The determined values of the normal tensile stresses σ_{zz} in the concrete section surrounding the cable - according to the project
Rys. 8. Wyznaczone wartości normalnych naprężeń rozciągających σ_{zz} we fragmencie betonu otaczającego kabel - według projektu

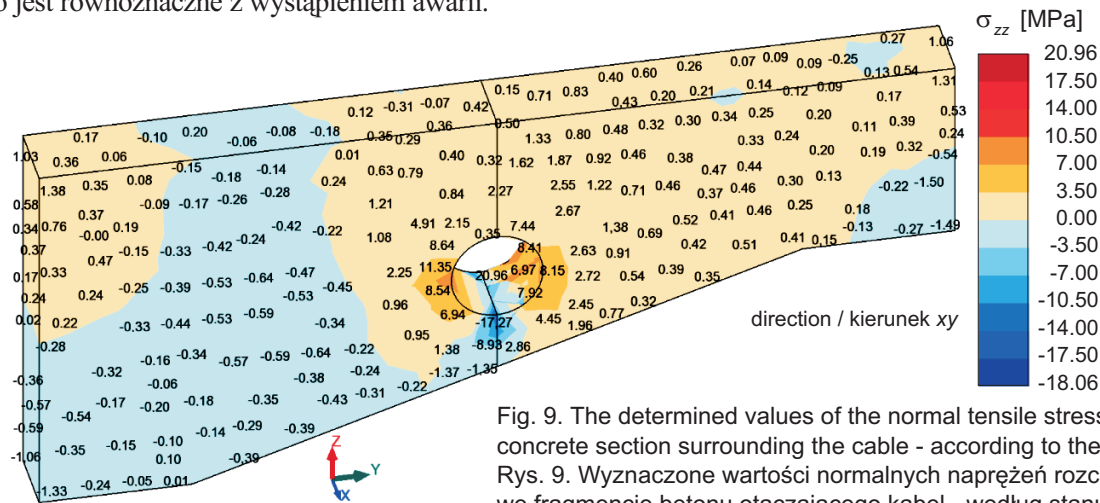
and at the bottom edge of the concrete section the values of stresses even exceed the characteristic tensile strength of concrete (Fig. 9). In comparison, Fig. 10 shows the values of the main tensile stresses σ_1 , which are higher than the normal stresses σ_{zz} . The values that exceed the characteristic tensile strength of concrete apply to a much larger area of the evaluated element. In conclusion, the first case may lead to only a limited amount of cracks in the vicinity of the cable. The second case however, with high probability, may lead to the complete destruction of the cable cover and therefore to the occurrence of failure.

Fig. 9. The determined values of the normal tensile stresses σ_{zz} in the concrete section surrounding the cable - according to the actual state Rys. 9. Wyznaczone wartości normalnych naprężeń rozciągających σ_{zz} we fragmencie betonu otaczającego kabel - według stanu rzeczywistego

- the zones of the deflection of cables above the supports that were not concreted were recommended to be reinforced with the use of an appropriate additional reinforcement in the form of a loop, which would withstand the radial pressure of these cables on the concrete around their curvilinear sections,
- the zone of the deflection of cable No. 22 within the vicinity of support No. 5 and also all the other zones of deflections of the cables above the supports, which had already been made and in which only damage in the form of visible cracks was noted, were proposed to be strengthened with the use of reinforced concrete supports in the shape of pilasters that support the damaged zones of the top slab of the box cross-section.

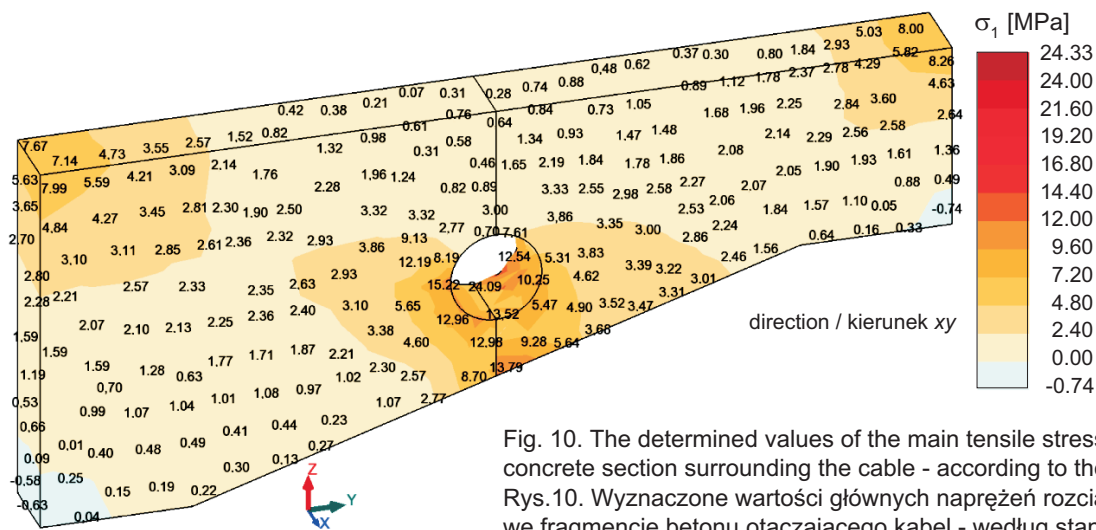
Fig. 10. The determined values of the main tensile stresses σ_1 in the concrete section surrounding the cable - according to the actual state Rys.10. Wyznaczone wartości głównych naprężeń rozciągających σ_1 we fragmencie betonu otaczającego kabel - według stanu rzeczywistego

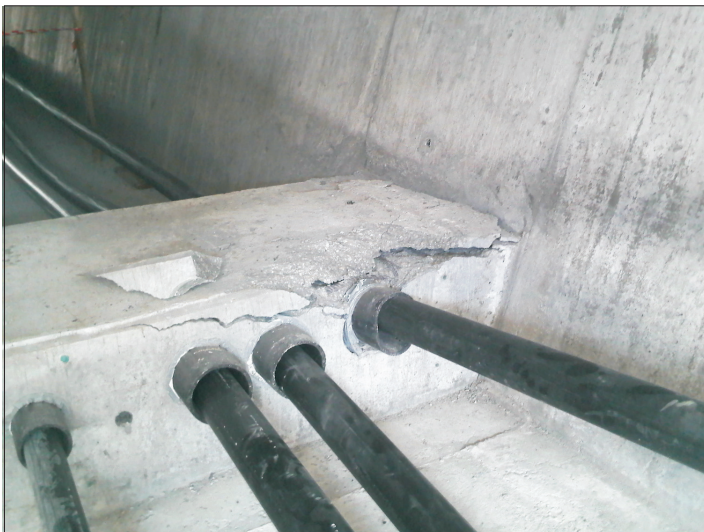
The described failure occurred during the tension of cable Y11Z in the C-C deviator. It resulted in the braking off of a part of the deviator's concrete directly above the pre-stressing cable (Fig. 13). After the failure, the cable tension was relaxed. Analysis of available documentation

showed that there was an error during the routing of the cables, which could also have contributed to the caused damage. The scope of the verifying calculations was initially reduced to a simplified estimation of the tensile stresses in the concrete of the selected deviators that were loaded with a resultant force of the cables' tension.

Fig. 13. View of the damaged part of the C-C deviator directly after failure
Rys. 13. Widok zniszczonego fragmentu dewiatora C-C bezpośrednio po awarii

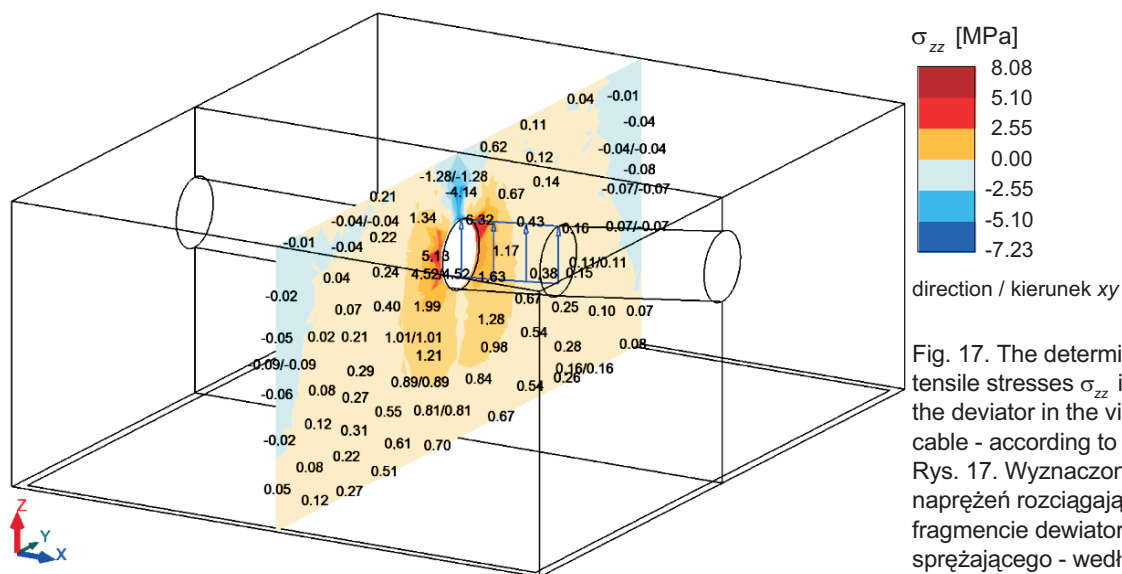
Fig. 17 shows the calculated values of the normal tensile stresses σ_{zz} in a vertical plane located in the middle of the width of the deviator. In turn, Fig. 18 shows the values of the main tensile stresses σ_1 , which are respectively greater than the normal stresses σ_{zz} . Based on the obtained results, it was found that the highest values of tensile stresses occur in the direct vicinity of the pre-stressing cable cover (6.32 MPa), as is the case with the main tensile stresses (7.56 MPa), which are considerably higher than the characteristic and design values of strength concrete. Due to the method of calculations with regards to the linear-elastic approach, the maximum values of the tensile stresses should only be treated as an illustration of the considerable stress concentration in the direct vicinity of the cable. In this area, the tensile stresses are likely to cause cracks of the concrete, but because the area of the occurrence of tensile stresses is significant and located near the outer edge of the deviator, it explains the breaking off of the concrete.

Fig. 17. The determined values of the normal tensile stresses σ_{zz} in a selected part of the deviator in the vicinity of a pre-stressing cable - according to the actual state
Rys. 17. Wyznaczone wartości normalnych naprężeń rozciągających σ_{zz} w wyodrębnionym fragmencie dewiatora w otoczeniu kabła sprężającego - według stanu rzeczywistego

The presented computational analysis concludes that although the mean values of the tensile stresses σ_{zz} are a bit lower according to the project than according to the actual state, these values are still too large to be acceptable without a risk of failure. The risk is greater if we take into account the occurrence of significant local stress concentrations, which can be determined on the basis of the above-mentioned FEM calculations.

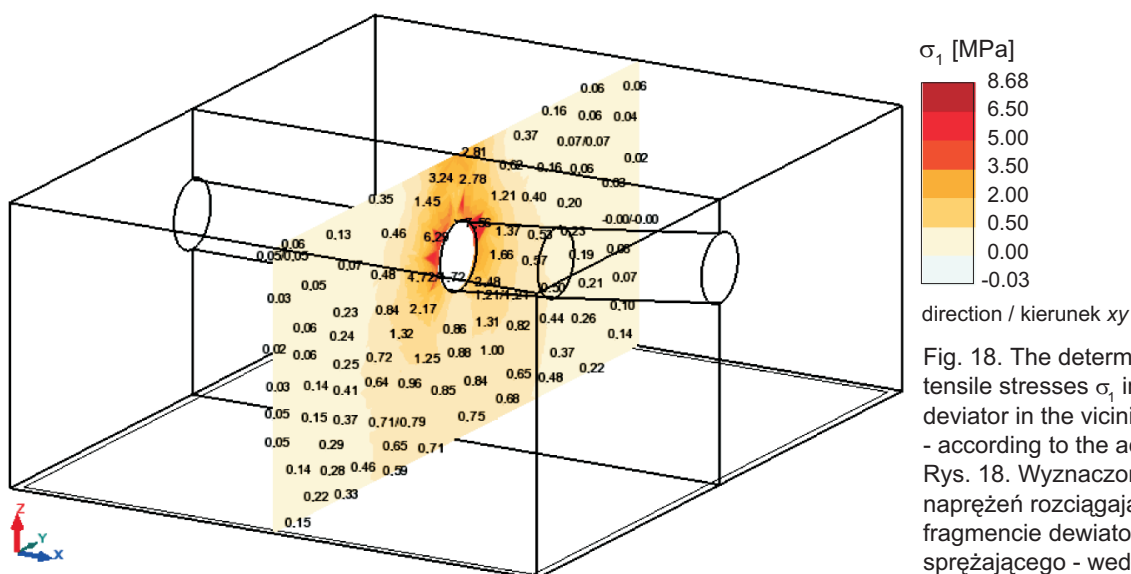
Fig. 18. The determined values of the main tensile stresses σ_1 in a selected part of the deviator in the vicinity of a pre-stressing cable - according to the actual state
Rys. 18. Wyznaczone wartości głównych naprężeń rozciągających σ_1 w wyodrębnionym fragmencie dewiatora w otoczeniu kabła sprężającego - według stanu rzeczywistego
