## CASES OF FAILURE OF BRIDGE STRUCTURES DURING THE PROCESS OF PRE-STRESSING

**ABSTRACT.** The paper describes two typical cases of failure of pre-stressing cables during the construction of concrete bridges in Poland. In both cases failure occurred during the tensioning of cables and consisted of the sudden loosening of the cables as well as a destruction of the concrete in the zone under the curvilinear section of a cable. Based on a review of documentation, especially the drawings of zones of failures, and also finite element analysis, it can be concluded that the structure did not have enough reinforcement bars to transfer the tensile forces occurring on the inner curvature of the cables. Therefore, the tensile stresses occurring in these places were only transferred by the concrete. This is contrary to the basic principle of reinforced concrete, which states that tensile forces should be transferred by the reinforcement and compressive forces should be withstood by concrete.

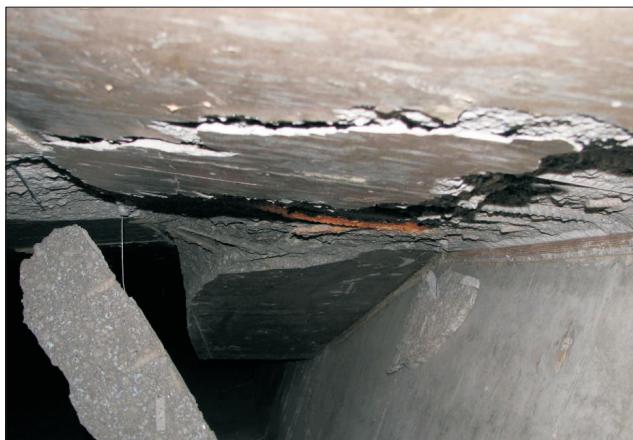
The failure occurred during the tension of cable No. 22 and consisted of a sudden detachment of the concrete cover along its curvilinear section in the vicinity of support No. 5 and next to the anchor block of this cable [1]. After the failure, a decrease in the tension of the cable was also noted. The area of the destruction of the concrete structure was quite significant and amounted to approximately 1.8 m along the span and about 0.9 m across the span. The damaged concrete zone directly after the failure is shown in Fig. 3.

Fig. 3. View of the top slab of the box cross-section directly after failure

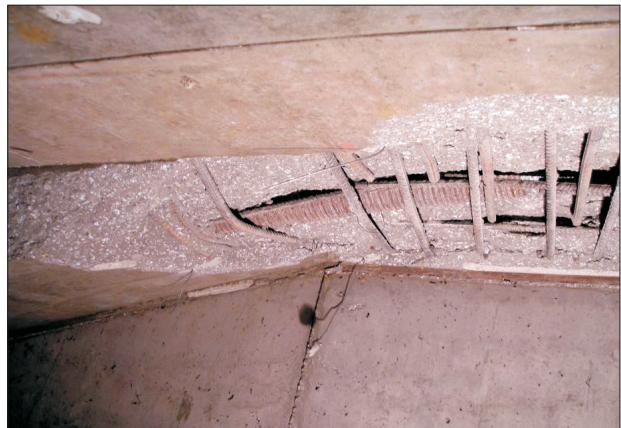
After the failure it was decided to completely release the tension in this cable and remove the loose fractions of concrete. Fig. 4 shows the damaged zone of the concrete after removing its damaged fragments. Based on the conducted examinations, it was found that the minimal cover of the cable was only equal to about 8 cm, taking into account the fact that the cable displaced vertically during the failure.

Fig. 4. View of the place of failure after the removal of loose pieces of concrete

- the zones of the deflection of cables above the supports that were not concreted were recommended to be reinforced with the use of an appropriate additional reinforcement in the form of a loop, which would withstand the radial pressure of these cables on the concrete around their curvilinear sections,
- the zone of the deflection of cable No. 22 within the vicinity of support No. 5 and also all the other zones of deflections of the cables above the supports, which had already been made and in which only damage in the form of visible cracks was noted, were proposed to be strengthened with the use of reinforced concrete supports in the shape of pilasters that support the damaged zones of the top slab of the box cross-section.

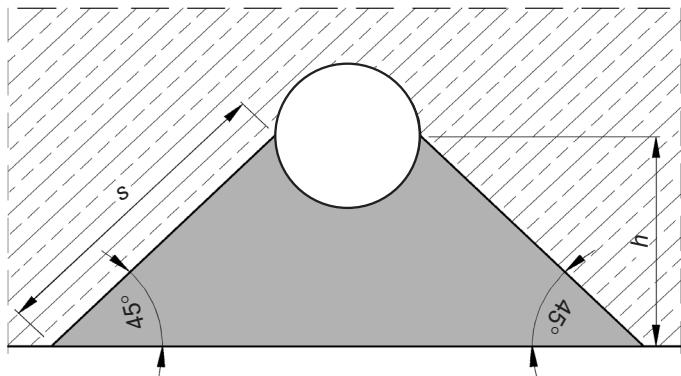
Fig. 5. Scheme of the destruction of the concrete zone under the cable and the assumed designations

It has been assumed that the destruction was caused by the pressure of a cable on the concrete along its curvature due to the breaking off of a concrete wedge at an angle of  $45^\circ$  (Fig. 5).

The pressure of the cable, which was calculated according to formula (1) with a curvature radius  $r$  equal to 6.0 m and assumed in the project, was equal to  $q_z = 1.060$  MN/m. The length of the crack  $2s$  can be determined on the basis of the geometric dependences, assuming that the dimensions of the cable and concrete cover are as in the project. Hence,  $h = 22,0 + 6,0 = 28,0$  cm, half of the crack length amounts to  $s = \sqrt{2 \cdot 28,0^2} = 39,6$  cm and the tensile stresses on the surface of the crack amount to:

Therefore, the tensile stresses on the surface of the crack reach 84% of the computational tensile strength of the B50 reinforced concrete  $R_{bt0,05}$  and are greater than the strength of plain concrete  $R_{bbt0,50} = 1,20$  MPa according to the Polish standard PN-91/S-10042 [7].

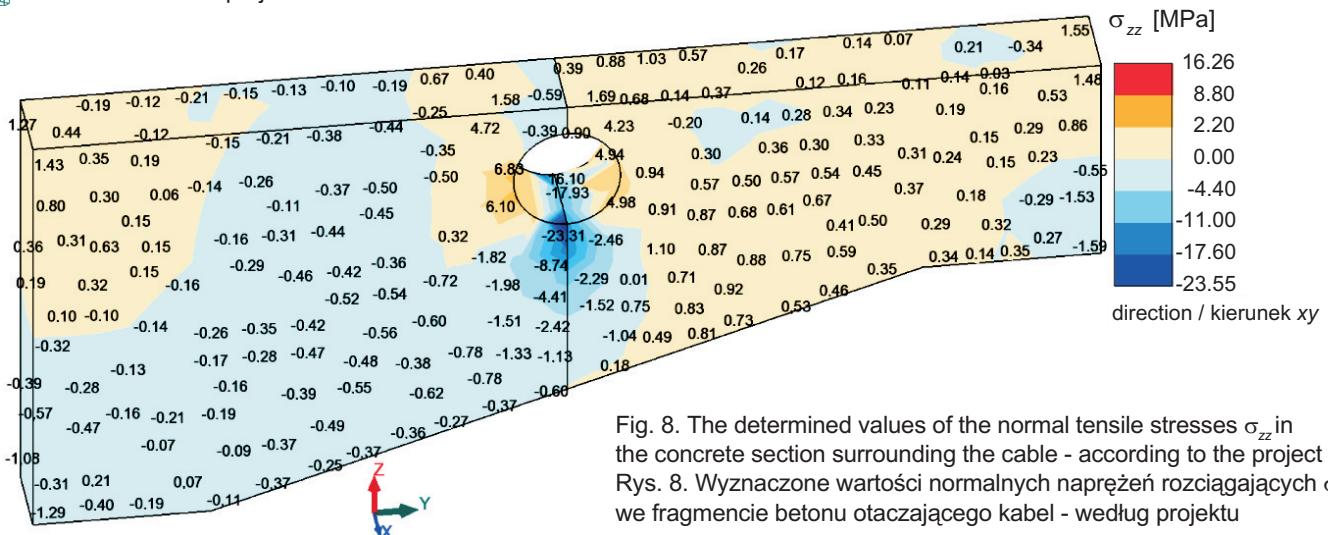
On the basis of the results presented in Figs. 8 and 9, it was found that the highest values of tensile stresses occurred in the direct vicinity of the cable tubes and significantly exceeded the computational strength of concrete and also the characteristic tensile strength of concrete. The stresses  $\sigma_{zz}$  in this area are probably a cause of cracking of the concrete, both for the state according to the project and also

Fig. 8. The determined values of the normal tensile stresses  $\sigma_{zz}$  in the concrete section surrounding the cable - according to the project  
Rys. 8. Wyznaczone wartości normalnych naprężeń rozciągających  $\sigma_{zz}$  we fragmencie betonu otaczającego kabel - według projektu

In the case of the state according to the project, the values of the tensile stresses rapidly decline with an increase in the distance away from the cable. At the distance that is equal to half of its diameter they are equal to less than 1 MPa (Fig. 8), thus in the case of an actual state, the area of the occurrence of the tensile stresses is much greater

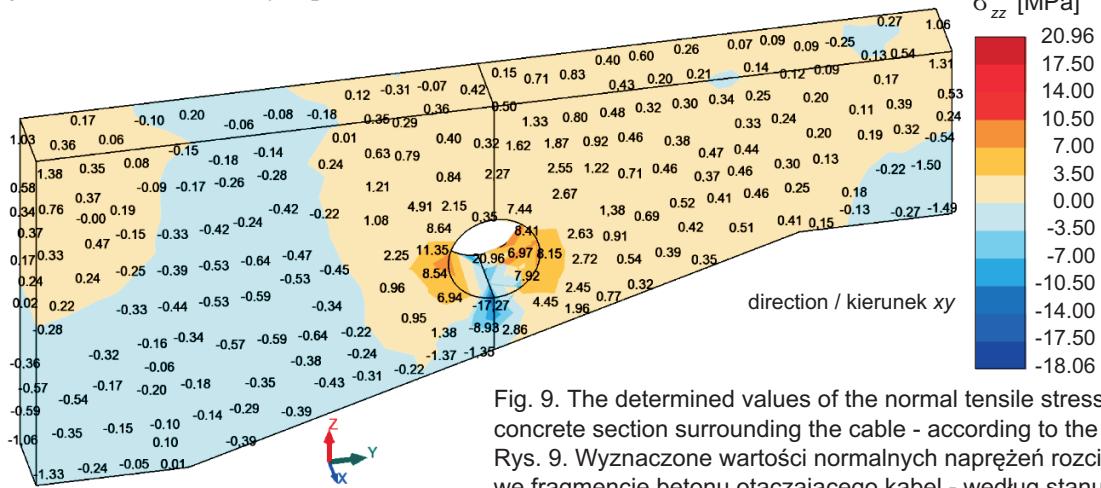
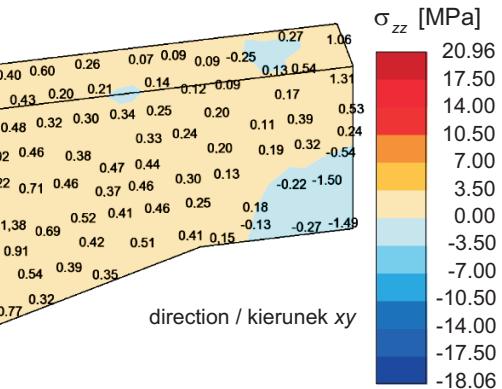
Fig. 9. The determined values of the normal tensile stresses  $\sigma_{zz}$  in the concrete section surrounding the cable - according to the actual state  
 Rys. 9. Wyznaczone wartości normalnych naprężzeń rozciągających  $\sigma_{zz}$  we fragmencie betonu otaczającego kabel - według stanu rzeczywistego

and at the bottom edge of the concrete section the values of stresses even exceed the characteristic tensile strength of concrete (Fig. 9). In comparison, Fig. 10 shows the values of the main tensile stresses  $\sigma_1$ , which are higher than the normal stresses  $\sigma_{zz}$ . The values that exceed the characteristic tensile strength of concrete apply to a much larger area of the evaluated element. In conclusion, the first case may lead to only a limited amount of cracks in the vicinity of the cable. The second case however, with high probability, may lead to the complete destruction of the cable cover and therefore to the occurrence of failure.

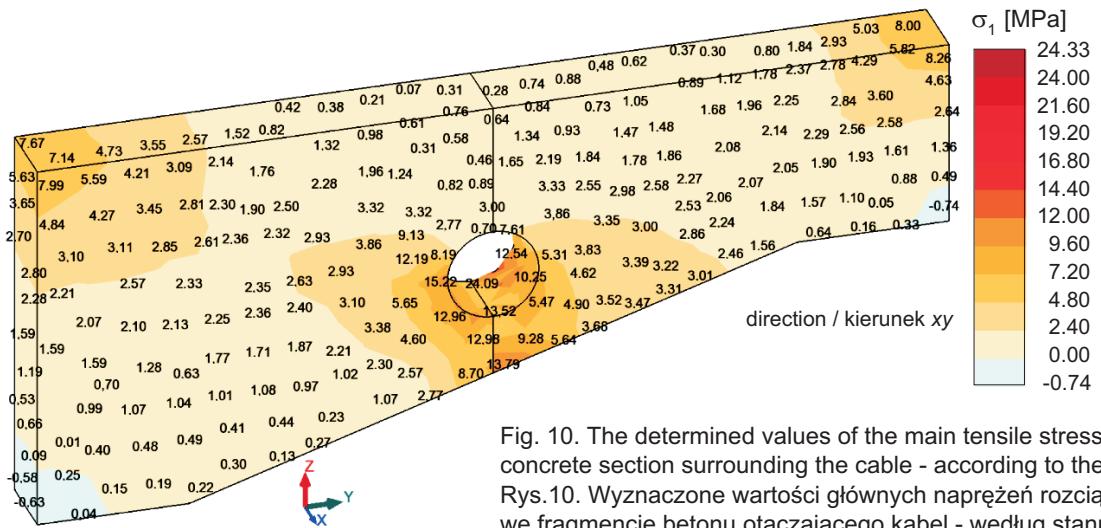
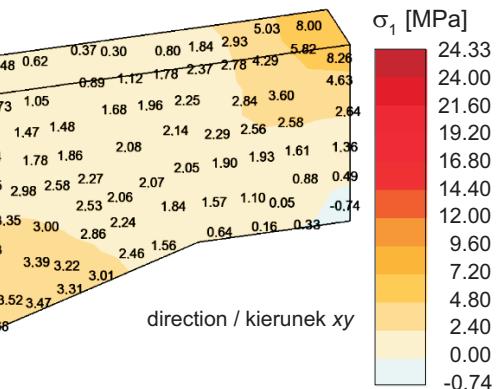
Fig. 10. The determined values of the main tensile stresses  $\sigma_1$  in the concrete section surrounding the cable - according to the actual state  
 Rys. 10. Wyznaczone wartości głównych naprężzeń rozciągających  $\sigma_1$  we fragmencie betonu otaczającego kabel - według stanu rzeczywistego

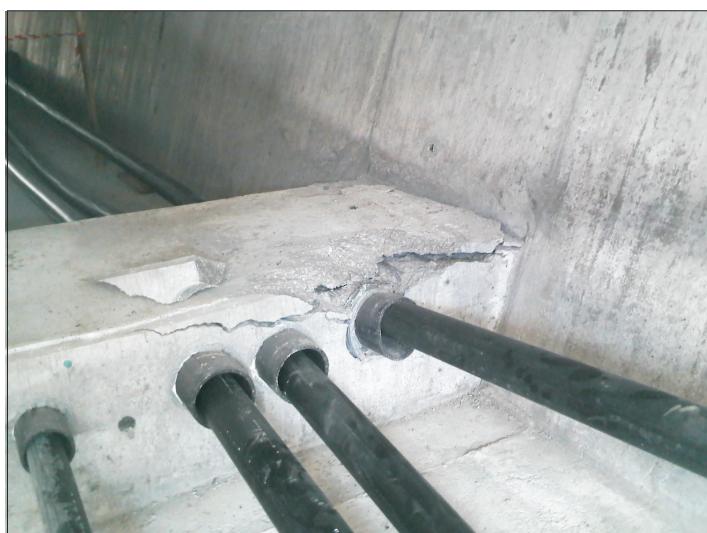
The described failure occurred during the tension of cable Y11Z in the C-C deviator. It resulted in the braking off of a part of the deviator's concrete directly above the pre-stressing cable (Fig. 13). After the failure, the cable tension was relaxed. Analysis of available documentation

showed that there was an error during the routing of the cables, which could also have contributed to the caused damage. The scope of the verifying calculations was initially reduced to a simplified estimation of the tensile stresses in the concrete of the selected deviators that were loaded with a resultant force of the cables' tension.

Fig. 13. View of the damaged part of the C-C deviator directly after failure  
Rys. 13. Widok zniszczonego fragmentu dewiatory C-C bezpośrednio po awarii

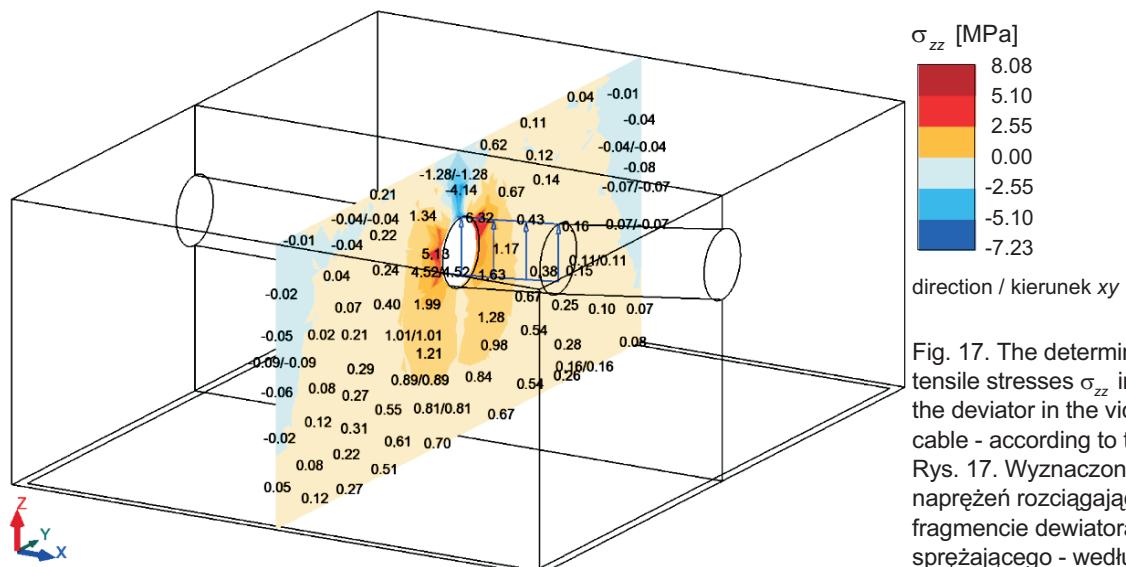
Fig. 17 shows the calculated values of the normal tensile stresses  $\sigma_{zz}$  in a vertical plane located in the middle of the width of the deviator. In turn, Fig. 18 shows the values of the main tensile stresses  $\sigma_1$ , which are respectively greater than the normal stresses  $\sigma_{zz}$ . Based on the obtained results, it was found that the highest values of tensile stresses occur in the direct vicinity of the pre-stressing cable cover (6.32 MPa), as is the case with the main tensile stresses (7.56 MPa), which are considerably higher than the characteristic and design values of strength concrete. Due to the method of calculations with regards to the linear-elastic approach, the maximum values of the tensile stresses should only be treated as an illustration of the considerable stress concentration in the direct vicinity of the cable. In this area, the tensile stresses are likely to cause cracks of the concrete, but because the area of the occurrence of tensile stresses is significant and located near the outer edge of the deviator, it explains the breaking off of the concrete.

Fig. 17. The determined values of the normal tensile stresses  $\sigma_{zz}$  in a selected part of the deviator in the vicinity of a pre-stressing cable - according to the actual state  
Rys. 17. Wyznaczone wartości normalnych naprężeń rozciągających  $\sigma_{zz}$  w wyodrębnionym fragmencie dewiatora w otoczeniu kabla sprężającego - według stanu rzeczywistego

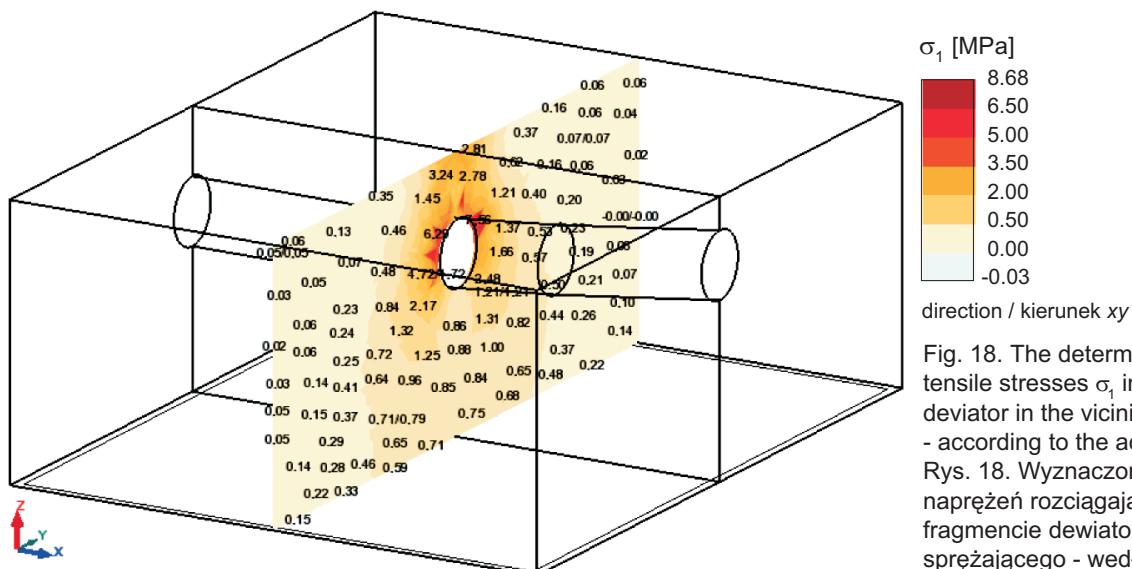
Fig. 18. The determined values of the main tensile stresses  $\sigma_1$  in a selected part of the deviator in the vicinity of a pre-stressing cable - according to the actual state  
Rys. 18. Wyznaczone wartości głównych naprężeń rozciągających  $\sigma_1$  w wyodrębnionym fragmencie dewiatora w otoczeniu kabla sprężającego - według stanu rzeczywistego
