FIRE TEST OF FRP MEMBERS APPLIED FOR THE RENOVATION OF A STEEL RAILWAY BRIDGE

ABSTRACT. The paper outlines the on-site fire tests of FRP (fibre-reinforced polymer) products applied to a steel railway bridge. The bridge consisting of two main steel girders with a span of 9.9 m, and with timber sleepers was mounted with four different FRP floor panels on sleepers, consoles and railing systems. The FRP products differed in shape, and reaction-to-fire class. The results of the fire tests showed that only grate elements or grids with one or both coated surfaces could be accepted. Ribbed elements with the ribs oriented perpendicular to the axis of the sleepers might contribute to the progressive spread of fire to other sleepers. That is why these elements are not permitted for floors on sleepers. The shape of elements for railing construction is not limited from the viewpoint of fire safety. Good behaviour after fire can be achieved even with the profiles of reaction-to-fire class C, so it is not necessary to use fire-resistant gratings with phenol resin. The present paper concludes that FRP equipment has proved to be a suitable, durable and technically well-grounded replacement for sta

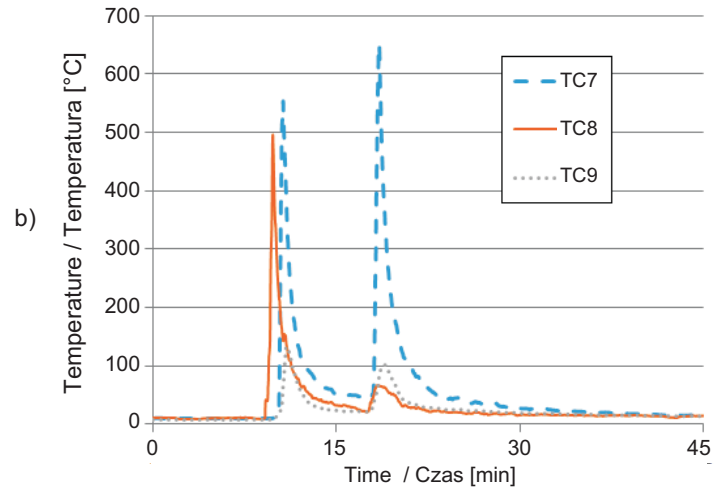
In field 3, an FRP grid panel with fire-resistant phenol resin was used. After the fire load was ignited (Fig. 8a), the temperature of the gas rose rapidly. This was caused by burning of paper in favourable ventilation conditions. However, the gas temperatures below the floor grid reached more than 500°C. The duration of temperatures above 150°C which may influence the properties of FRP was not longer than 2 min. The development of the gas temperatures recorded at thermocouples TC7, TC8, and TC9 is shown in Fig. 8b. The fire load burned out quickly, and thanks to the grid shape, the gas temperature was cooled down by the wind flow, which ranged from 0.7 m/s to 2.0 m/s. The test was repeated with the same fire load (the second peak in the diagram in Fig. 8b), and variable wind conditions led to a higher temperature measured at TC7. Similarly to the first ignition of the fire load, the second test also came to an end when the fire load was consumed without igniting the impregnation oil or the FRP profile. The grid profile closely fitting the upper surface of the sleepers stopped the fire spreading to other parts of the bridge. After the two fire tests, the FRP products changed color only. The load-bearing capacity was not affected.

Fig. 8. a) The FRP grid floor in field 3 during the fire test, b) Gas temperature measured below the FRP grid in field 3 - TC8 located close to the rail, TC9 between the FRP grid and a wooden sleeper
Rys. 8. a) Wypełnienie z krat FRP w polu 3 w trakcie oddziaływania ognia, b) Temperatura gazów mierzona pod wypełnieniem z krat FRP w polu 3 za pomocą termopary TC8 umieszczonej przy szynie oraz termopary TC9 umieszczonej między kratą FRP i drewnianym podkładem

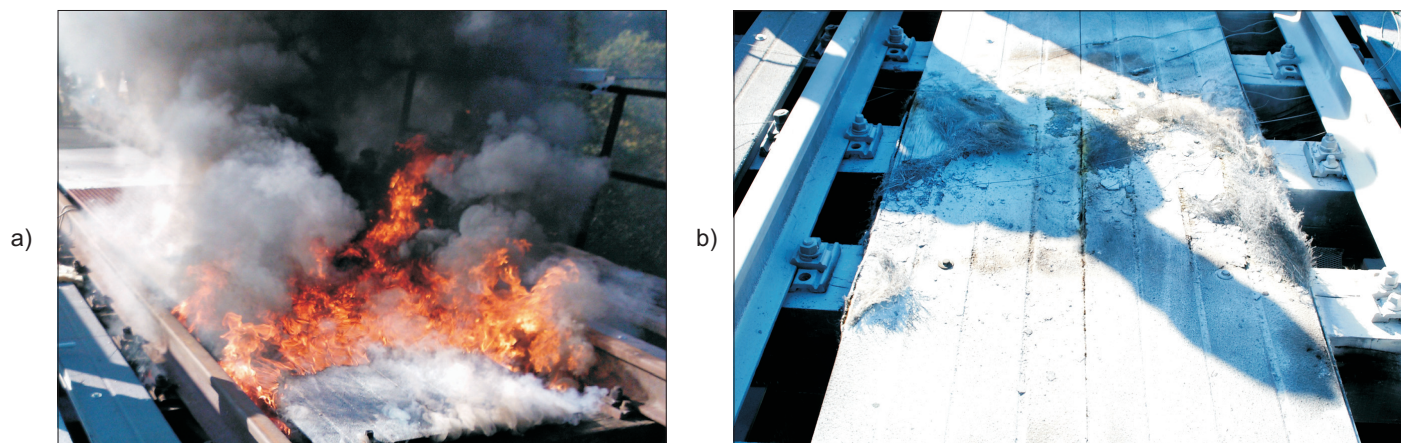
700°C at thermocouple TC10. Through the ribs, the fire spread quickly from the place of ignition along the whole length of the profile (Fig. 10a). The fire, which burned out of control, was extinguished by fire fighters. As is illustrated in Fig. 10b, considerable destruction of floor deck PA40 was observed after the fire test.

Fig. 10. a) FRP floor deck PA40 ignited by burning papers placed between two sleepers, b) Destruction of floor deck PA40 after the fire test

The results of the fire tests on bridge consoles have shown that the effect of burning electric cables is negligible. The fire tests on bridge sleepers revealed that, with the exception of floor panel PA40 with longitudinal ribs on the bottom, all FRP systems, grids with or without laminated decks, were able to carry the live load even after the fire,

500 (edge / krawędź)		
Floor profile / Profil podłogowy PA40, polyester / żywica poliestrowa	Field 4 Pole 4	700	8 (extinguished by firefighters / ugaszony przez strażaków)	ignition of the panel and timber sleepers, spread of fire along the panel, considerable destruction of the panel zapalenie płyty i belek podkładowych, rozprzestrzenianie ognia wzdłuż płyty, znaczne uszkodzenie płyty

this paper. Generalization of the requirements should undergo further testing. Class B_{fi} is recommended for floor FRP members on bridges where there are combustible materials (wooden sleepers) and on bridges with an increased fire risk (bridges longer than 350 m). Products of reaction-to-fire class B_{fi} to D_{fi} are recommended for floor members on bridges without combustible materials. Class C is recommended for other FRP equipment on bridges where combustible materials are present (wooden sleepers, unprotected cables) and on bridges with an increased fire risk (bridges longer than 350 m). Class D to E is recommended for other FRP equipment on bridges without combustible materials. An additional class d0 to d1 for burning droplets and also class s1 for smoke development is recommended for FRP members on the old steel bridge.
