FIRE TEST OF FRP MEMBERS APPLIED FOR THE RENOVATION OF A STEEL RAILWAY BRIDGE

ABSTRACT. The paper outlines the on-site fire tests of FRP (fibre-reinforced polymer) products applied to a steel railway bridge. The bridge consisting of two main steel girders with a span of 9.9 m, and with timber sleepers was mounted with four different FRP floor panels on sleepers, consoles and railing systems. The FRP products differed in shape, and reaction-to-fire class. The results of the fire tests showed that only grate elements or grids with one or both coated surfaces could be accepted. Ribbed elements with the ribs oriented perpendicular to the axis of the sleepers might contribute to the progressive spread of fire to other sleepers. That is why these elements are not permitted for floors on sleepers. The shape of elements for railing construction is not limited from the viewpoint of fire safety. Good behaviour after fire can be achieved even with the profiles of reaction-to-fire class C, so it is not necessary to use fire-resistant gratings with phenol resin. The present paper concludes that FRP equipment has proved to be a suitable, durable and technically well-grounded replacement for sta

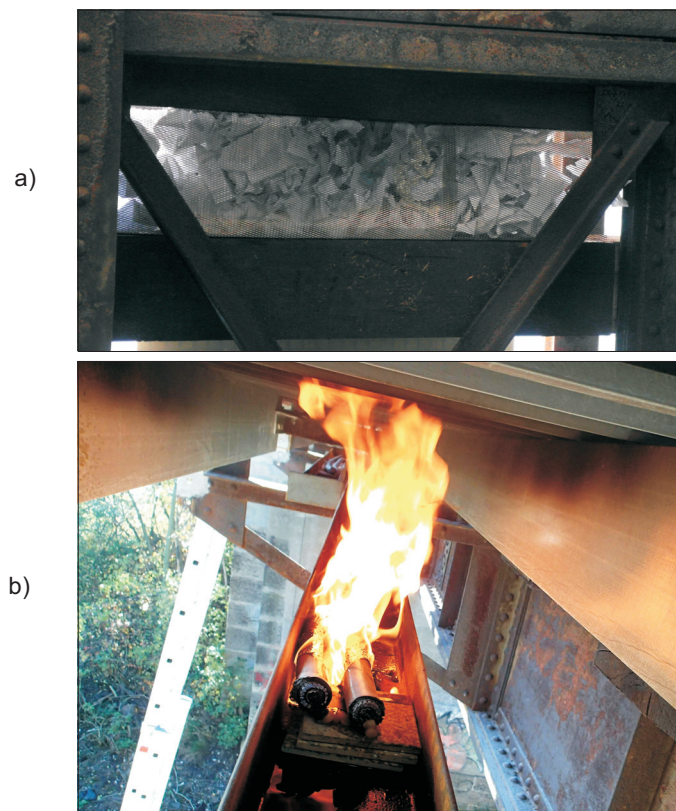
Fig. 6. a) Fire load between sleepers, the view from the bottom side, b) Two electric cables burning below the console deck Rys. 6. a) Materiał obciążenia ogniowego umieszczony między podkładami, widok od spodu, b) Dwa kable elektryczne płonące pod kapą chodnikową

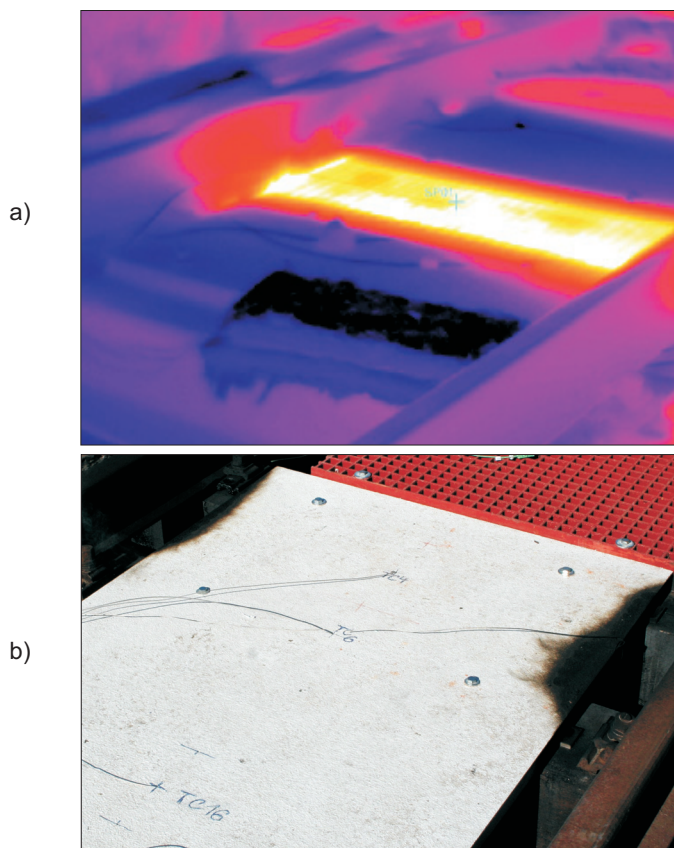
Fig. 7. a) FRP floor deck with a laminate deck on the top surface in field 1 controlled by the thermo-camera, b) FRP floor deck with laminated decks on both sides in field 2 after the fire test
Rys. 7. a) Obraz z kamery termowizyjnej kraty pomostowej obudowanej warstwą laminatu od góry, pole 1, b) Skutki działania ognia na zabudowaną w polu 2 kratę z kompozytu FRP obustronnie obudowaną warstwą laminatu

not allow upward leakage of hot gases, the gas temperature accumulated below the deck reached 130°C (recorded by thermocouple placed in the center of the floor deck, see Fig. 7b). Temperatures higher than 600°C were measured at thermocouple located at the edge of the panel, close to the rail where the flames came upwards. Both edges of the panel were ignited because of high temperature. After a short time, the fire was extinguished by a gust of wind. As shown in Fig. 7b, the FRP floor decks were affected by the separation of fibers and matrix only in the edge regions. The overall bearing ability of the panel was unchanged. The shape of the panel, which lay closely to the surface of the sleepers, prevented any spreading of the fire.

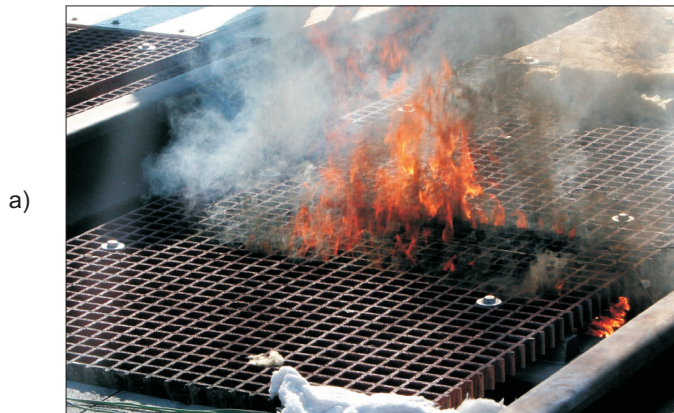
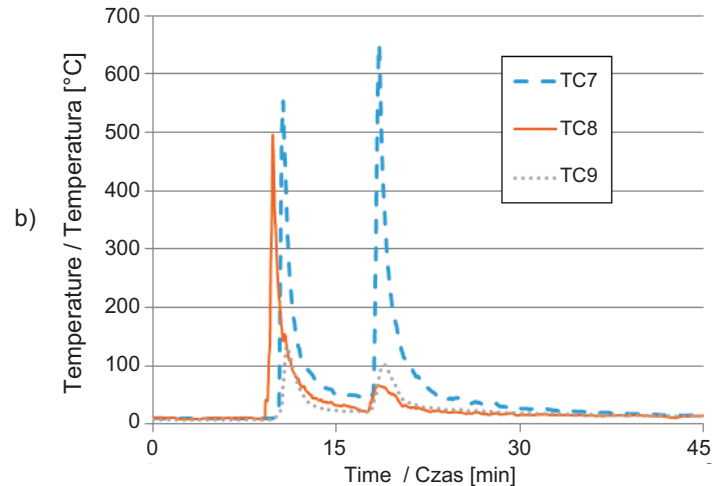
In field 3, an FRP grid panel with fire-resistant phenol resin was used. After the fire load was ignited (Fig. 8a), the temperature of the gas rose rapidly. This was caused by burning of paper in favourable ventilation conditions. However, the gas temperatures below the floor grid reached more than 500°C. The duration of temperatures above 150°C which may influence the properties of FRP was not longer than 2 min. The development of the gas temperatures recorded at thermocouples TC7, TC8, and TC9 is shown in Fig. 8b. The fire load burned out quickly, and thanks to the grid shape, the gas temperature was cooled down by the wind flow, which ranged from 0.7 m/s to 2.0 m/s. The test was repeated with the same fire load (the second peak in the diagram in Fig. 8b), and variable wind conditions led to a higher temperature measured at TC7. Similarly to the first ignition of the fire load, the second test also came to an end when the fire load was consumed without igniting the impregnation oil or the FRP profile. The grid profile closely fitting the upper surface of the sleepers stopped the fire spreading to other parts of the bridge. After the two fire tests, the FRP products changed color only. The load-bearing capacity was not affected.

Fig. 8. a) The FRP grid floor in field 3 during the fire test, b) Gas temperature measured below the FRP grid in field 3 - TC8 located close to the rail, TC9 between the FRP grid and a wooden sleeper
Rys. 8. a) Wypełnienie z krat FRP w polu 3 w trakcie oddziaływania ognia, b) Temperatura gazów mierzona pod wypełnieniem z krat FRP w polu 3 za pomocą termopary TC8 umieszczonej przy szynie oraz termopary TC9 umieszczonej między kratą FRP i drewnianym podkładem

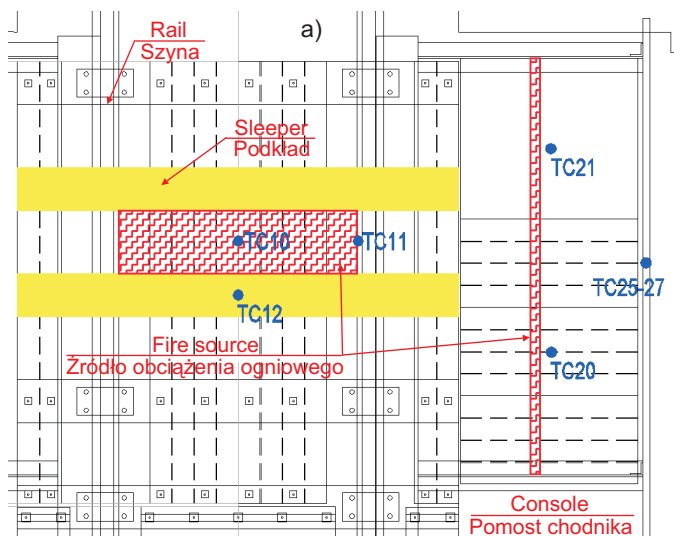
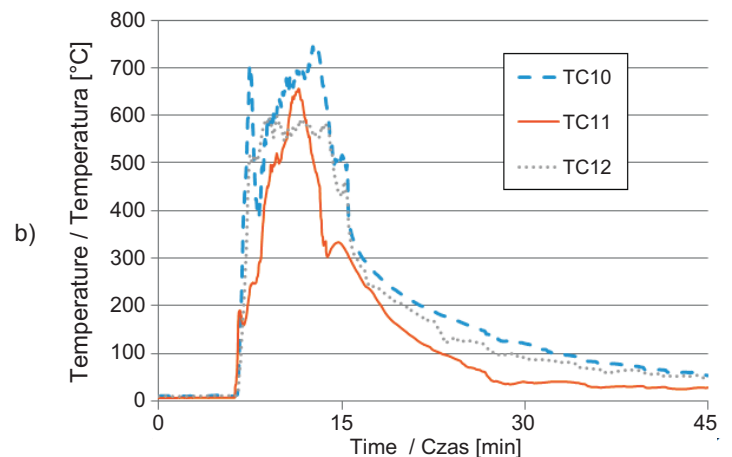
The worst fire event was observed in field 4, where the PA40 profile (reaction-to-fire class C) was mounted. On the bottom side of the panel, there were longitudinal ribs along the length of the whole panel. These ribs protected the fire, and it could not be cooled down by the surrounding gas convection. After ignition, fire load was quickly consumed by fire. Fig. 9b shows a decrease in temperature at TC10. The location of thermocouples TC10, TC11 and TC12 placed on floor deck is illustrated in Fig. 9a. Then, the impregnation oil on timber sleepers was initiated due to high gas temperature (in Fig. 9b, temperature at TC10 started to grow again), and the fire supported by the burning oil ignited the FRP floor panel. Hot gases accumulated under the FRP deck reached a maximum temperature of

Fig. 9. a) Location of the thermocouples in field 4, b) Gas temperature measured below FRP floor panel PA40 in field 4
Rys. 9. a) Rozmieszczenie termopar w polu 4, b) Temperatura gazu zmierzona pod płytą wypełniającą z kompozytu FRP zabudowaną w polu 4

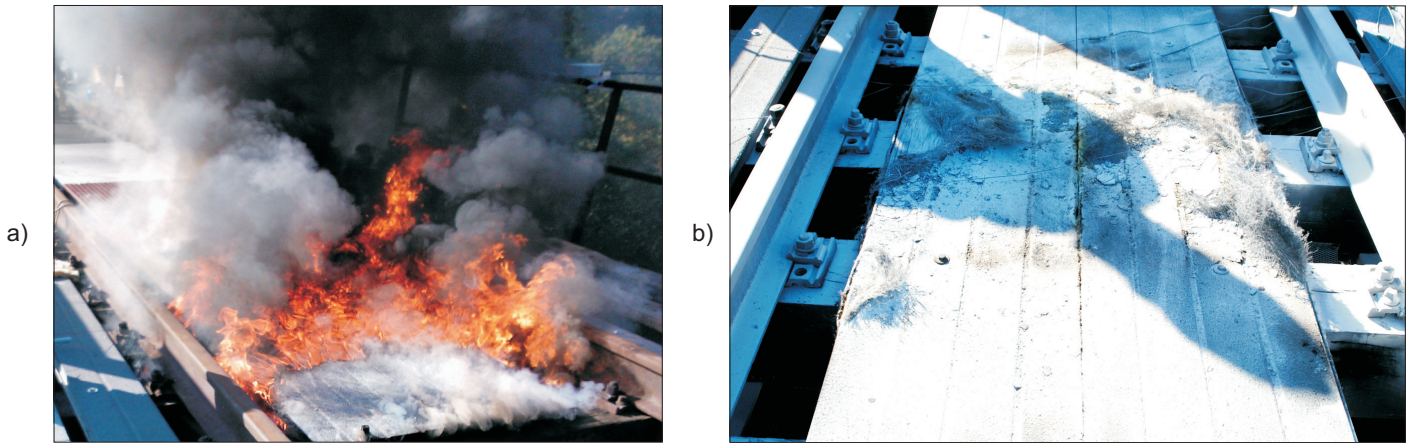
700°C at thermocouple TC10. Through the ribs, the fire spread quickly from the place of ignition along the whole length of the profile (Fig. 10a). The fire, which burned out of control, was extinguished by fire fighters. As is illustrated in Fig. 10b, considerable destruction of floor deck PA40 was observed after the fire test.

Fig. 10. a) FRP floor deck PA40 ignited by burning papers placed between two sleepers, b) Destruction of floor deck PA40 after the fire test

500 (edge / krawędź)		
Floor profile / Profil podłogowy PA40, polyester / żywica poliestrowa	Field 4 Pole 4	700	8 (extinguished by firefighters / ugaszony przez strażaków)	ignition of the panel and timber sleepers, spread of fire along the panel, considerable destruction of the panel zapalenie płyty i belek podkładowych, rozprzestrzenianie ognia wzdłuż płyty, znaczne uszkodzenie płyty

After an examination of the in-situ fire tests and an evaluation of the results of the study, a revision was made to the initial recommendations on the reaction-to-fire class for FRP members that should be used when renovating steel railway bridges. Due to variability of results originating from in-situ fire tests, following recommendations are valid for the case of steel bridge renovation described in

this paper. Generalization of the requirements should undergo further testing. Class B_{fi} is recommended for floor FRP members on bridges where there are combustible materials (wooden sleepers) and on bridges with an increased fire risk (bridges longer than 350 m). Products of reaction-to-fire class B_{fi} to D_{fi} are recommended for floor members on bridges without combustible materials. Class C is recommended for other FRP equipment on bridges where combustible materials are present (wooden sleepers, unprotected cables) and on bridges with an increased fire risk (bridges longer than 350 m). Class D to E is recommended for other FRP equipment on bridges without combustible materials. An additional class d0 to d1 for burning droplets and also class s1 for smoke development is recommended for FRP members on the old steel bridge.
