JANUSZ RYMSZA¹⁾

CAUSES OF THE MORANDI VIADUCT DISASTER IN GENOA AS A CONTRIBUTION TO THE DESIGN OF PRE-STRESSED STRUCTURES

ABSTRACT. The article analyses the causes of the Morandi viaduct disaster in Genoa. This three-span viaduct was a part of the A10 motorway leading to Savona. The structure of the viaduct supports was unusual. A pylon to each of the frame support was added and cantilevers to each pylon by means of a pair of suspended cables. The construction of the cable used was also atypical. The concreted cable had a rectangular cross-section and was a steel and concrete composite element. The concrete in this element was compressed with steel tendons so that it could transfer the tensile forces generated by the traffic load. The durability of the concreted cable subjected to tension was low. The article provides information on the technical condition of the viaduct and the way of strengthening the cables in the early 1990s. At that time, the author of the article visited this structure. He had a different concept of reinforcement than the one that was implemented. In August 2018, the viaduct disaster occurred, as a result of which one of the structure supports collapsed, a

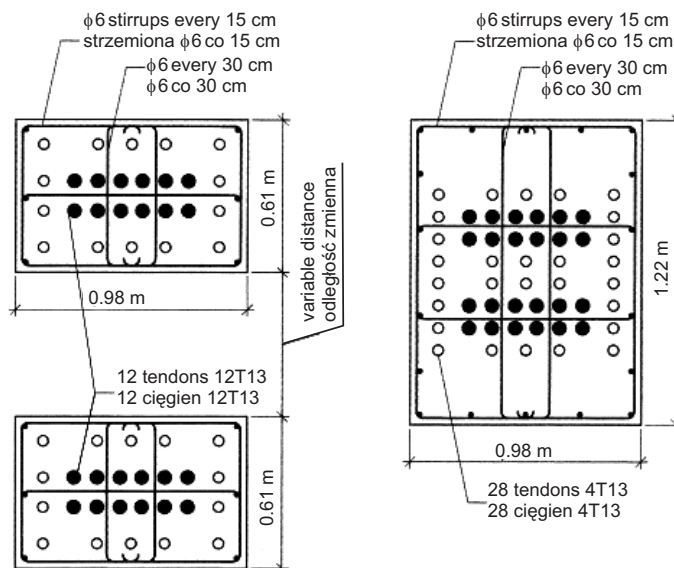
cross section, each consisting of 4 strands with the diameter of 1/2 inch (4T13). Those tendons were located in ducts, strained after hardening of concrete and injected afterwards. Consequently, the cable was the composite steel and concrete element transferring permanent loads of the suspended span, as well as loads from road traffic. A cable consisted of 52 steel tendons, hereinafter referred to as the “internal tendons”, located inside the concreted cable made of 400 (24×12+28×4) 1/2-inch strands. There were steel stirrups with the diameter of 6 mm, spaced every 15 cm in the cable. Cross sections of the concreted cable are shown in Fig. 3 (on the left – at the deck level; on the right – at the top of the pylon). The cross sectional area of the steel internal tendons “S”, concrete “C” and the concreted cable “B” specifies in the table 1 later in this work.

Fig. 3. Cross sections of the concreted cable [1]
Rys. 3. Przekroje poprzeczne obetonowanego cięgna [1]

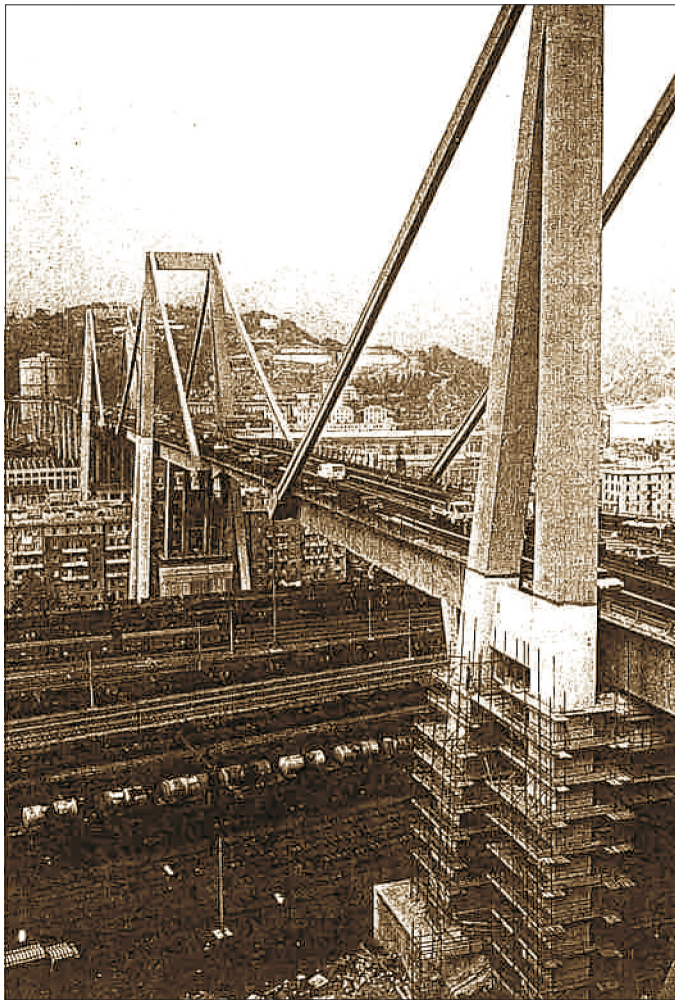
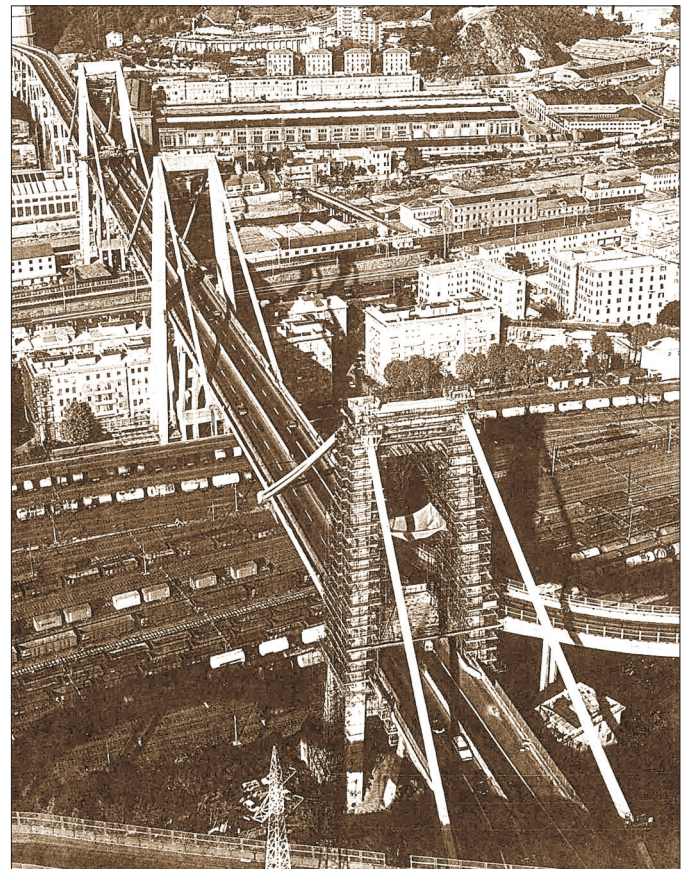
1980s, extensive renovation works were carried out on the structure. The study of Italstrade [3] presented the scope of work carried out by February 1988. The work concerned primarily the repair of concrete in pylon of the support No. 11 (located in the lower left corner in Fig. 1). It was the first of the pylons built, and it was expected to see more damage than in the other pylons that were constructed later. The works included e.g. removal of loose parts of concrete, cleaning of the surface by means of water lance, anchoring of steel mesh in concrete on selected surfaces (with thickness of 4 mm and mesh size of 10×10 cm), application of cement mortar with thickness of ca. 2 cm and protection of the surface with two anti-corrosion coatings: an epoxy coating and a polyurethane coating. Scaffolding was constructed at the support to carry out the repair works. Fig. 4a presents the scaffolding of support No. 11 for repair works planned only its lower part (state as of the mid-1980s [3]).

Fig. 4. The support No. 11: a) with scaffolding in the lower part of the pylon [3], b) with scaffolding at full height of the pylon [3]
Rys. 4. Podpora nr 11: a) z rusztowaniem w dolnej części pylonu [3], b) z rusztowaniem na całej wysokości pylonu [3]

Due to the observed technical condition of concrete in the lower part of the support, it was decided to construct scaffolding at the entire height of the pylon (Fig. 4b) allowing for assessment of the technical condition of also the upper part of the support, which so far was difficult to access. Apart from damage to the concrete, steel corrosion there was found in structural elements of the viaduct, in particular in the upper part of the concreted cables.

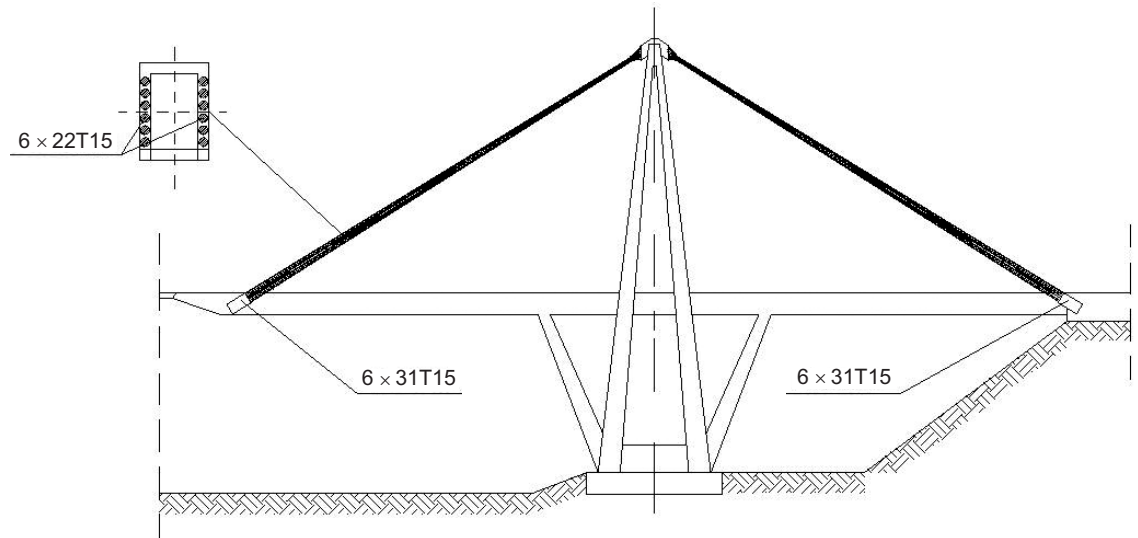
Fig. 5. Strengthening the concreted cable according to the design by F. Pisani [6]
Rys. 5. Wzmocnienie obetonowanych ciągien według projektu F. Pisani'ego [6]

After strengthening of the cable with the long external tendons, only a 9% decrease in the tensile force was achieved under permanent load in the corroded tendons ((24-26.1):24×100) and as much as 2.5 times increase in

the compressive force in concrete (17.2:7). Under live load, the stresses in external tendons amounted to 19.3 MPa, which is ca. 1.1% (19.3:1,700×100) of the breaking strength of steel (assuming that steel with non-inferior properties was used compared to the designed properties of the viaduct). The stresses in concrete was considerably increased as a result of strengthening of the cable. Moreover, a slight decrease of stresses in the corroded internal tendons was achieved with a technically questionable assumption that both the internal tendons stressed before and after concreting will still transfer loads. Thus, after strengthening the cable, the corroded internal tendons will be subjected to dynamic load by road traffic. The requirement stated in the first report by Prof. Wicke [4], that the corroded internal tendons should not transfer any loads at all, was not met.

According to the design of Pisani, the concreted cable was strengthened by 12 so-called long external tendons. Each tendon consisted of 22 strands with a diameter of 15 mm (22T15). The tendons were located along two vertical surfaces of the cable, 6 on each side (Fig. 5). The area of the steel cross-section of long external tendons “T” is given in the table 1 later in this work. The tendons were laid in steel brackets on the concreted cable in spacing of usually every 4.0 m. The tendons were fastened to the steel element, the so-called cap at the top of the pylon and to the transverse beam at the deck, which were also connected to the so-called short external tendons. There were 6 of those

- the concrete was removed in the lower part of the cable at the length of 6.5 m,
- here short tendons were installed and concreted at the length of ca. 6.0 m with high-strength concrete (leaving the non-concreted 0.5 m gap),
- short tendons were strained to the maximum value and all old corroded strands of internal tendons (strained both before and after concreting) in the non-concreted gap were cut off,
- the stresses in short tendons were successively reduced, while increasing the stress in long external tendons to the final value.

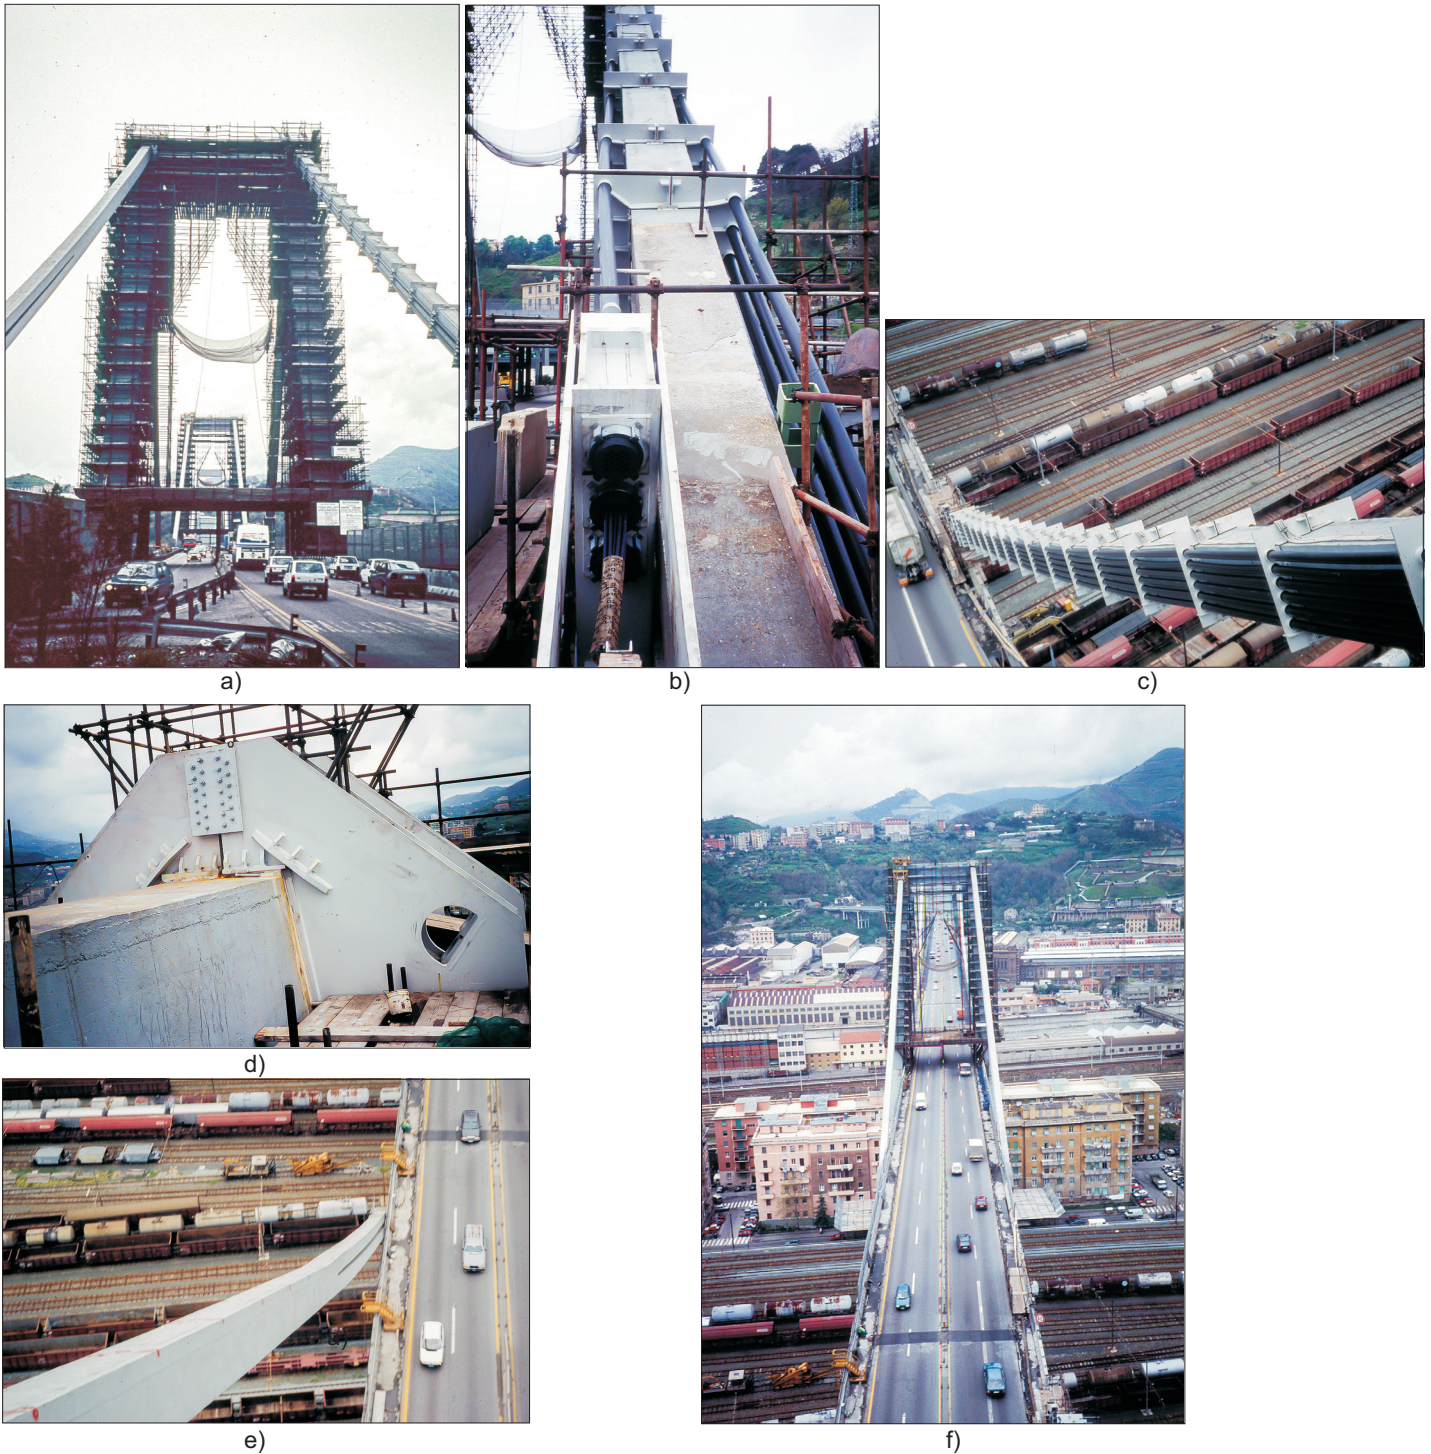
- external tendons slightly relieve strains from the corroded internal tendons – as much as 85% (5,1:6,0×100) of the load will be still transferred by the corroded cable under live load and only 15% (0,9:6,0×100) by external tendons. Fig. 6a shows pylon No. 11 with strengthened north-eastern cable. Fig. 6b presents strengthening of the cable with long external tendons in the view from the viaduct deck and Fig. 6c – in the view from the top of pylon No. 11. Fig. 6d shows the newly installed steel cap on pylon No. 11;
- the level of stressing the long external tendons is limited by the technical condition of concrete in the cable; stresses at the level of 1% of tensile strength of steel will be generated in external tendons. Fig. 6e shows the cable of pylon No. 11 before strengthening;

Fig. 6. a) Support No. 11 with strengthened north-eastern concreted cable, b) Strengthening of the concreted cable with long external tendons - view from the deck, c) The north-western concreted cable after strengthening - view from the top of pylon No. 11, d) Steel cap on pylon No. 11, e) The south-western concreted cable before strengthening - view from the top of pylon No. 11, f) View from the top of pylon No. 11 to pylon No. 10 with scaffolding (photos by J. Rymysz; 04.1993)

Design of strengthening of the cables at support No. 11 was implemented between 1992 and 1994. First, cables located at the northern side (from the mountains) were strengthened and later on the southern side (from the sea side). In addition, the method of fastening of the cables was changed at the top of pylon No. 10 by providing a steel cap. This type of element on pylon No. 11 is shown in Fig. 6d. Pylon No. 9 was not repaired or rebuilt.

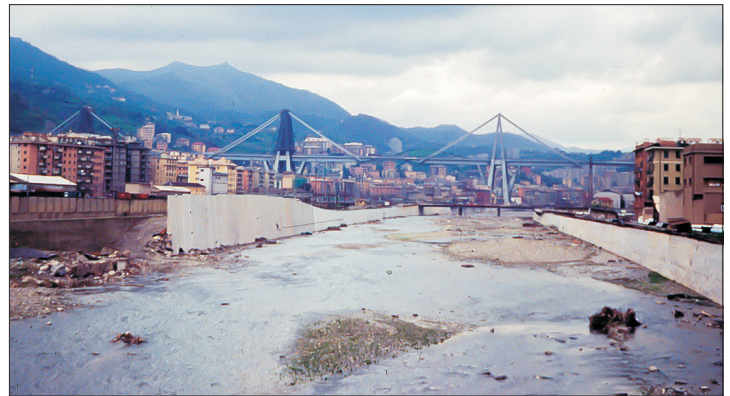
Fig. 7 shows 3 viaduct supports. Each of them was treated differently:

- the cables were strengthened at support No. 11,
- a steel cap was installed at support No. 10 to connect the cables at both sides of the pylon (with scaffolding),
- no works were performed at support No. 9.

According to the author, the compression of the cable with external tendons at support No. 11 will be ineffective. However, the lack of any strengthening of the cables at supports Nos. 9 and 10 was a technical and organizational mistake. After all, the technically correct solution to reduce the load on the cable would be to add independent steel cables attached to the pylon, e.g. located in parallel to the existing concreted cable. With such a solution, the cable would be considerably unloaded. This solution is much simpler than compression of the cable and it could be used on the other two supports - Nos. 9 and 10. The author submitted his concept of strengthening the viaduct to Italian engineers, who were compressing the cables at support No. 11. Fig. 8a shows support No. 10 before strengthening, and in Fig. 8b after strengthening. The concept of structural strengthening proposed by the author has not been accepted for various reasons. Certainly one of them – perhaps even the most important one – was the need to

If the report of Prof. Wicke of January 1992 [4] showed that the poor technical condition is observed in the cables on the northern side of supports Nos. 9 and 11, it is incomprehensible why only cables at support No. 11 were strengthened, and no attempt was made to strengthen in the cables at support No. 9. Leaving these cables without any treatment was a mistake, regardless of the ineffective strengthening of cables at support No. 11.

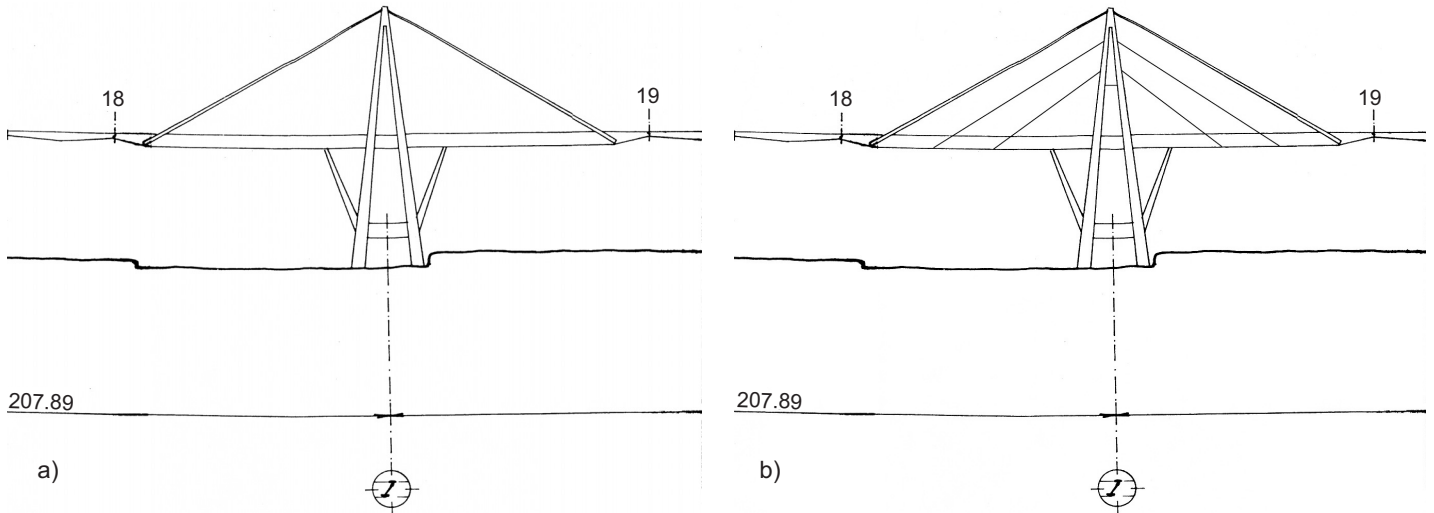
Fig. 8. a) Support No. 10 of the viaduct before strengthening, b) Strengthening of support No. 10 of the viaduct according to the concept of J. Rymysza of 1993

change the architecture of the structure - additional steel tendons would change the appearance of the viaduct designed by Prof. Morandi, and this was incompatible with the basic assumption to the design to preserve the original appearance of the viaduct.

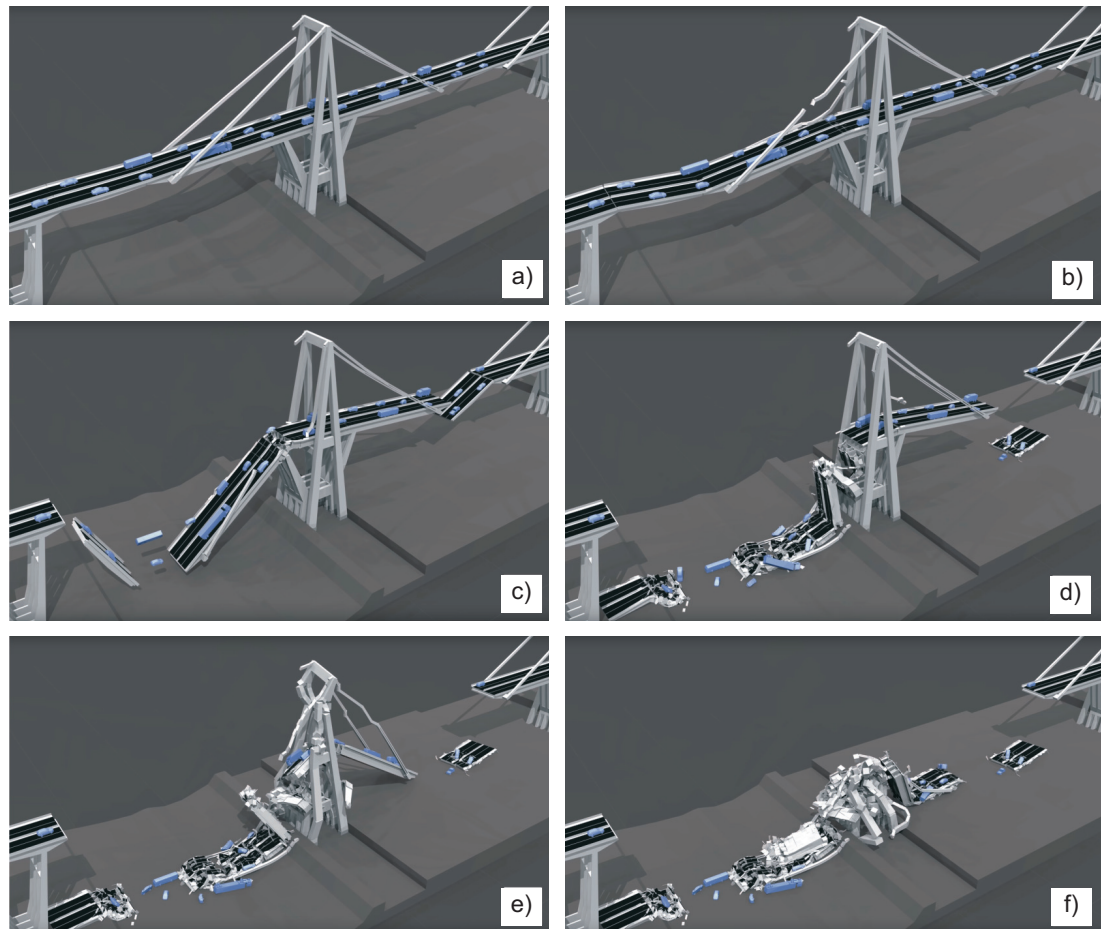
The cause of the disaster was the rupture of one of cables at support No. 9 holding the cantilever from the side of the multi-span overpass. Presumably it was the north-western cable. It is one of those northern cables (at the side of the mountains), whose poor technical condition was discussed in the first report of Prof. Wicke [4], and which was not strengthened. According to the author, there were three main causes of the viaduct disaster: material, structural and organizational.

4. The north-western cable was broken at the support No. 9 (Fig. 9a).
 5. The broken cable with a weight of about 280 t (92.2×1.1956×2.5) fell on the cantilever, which resulted in the destruction of its structure and the rupture

6. The destruction of the cantilever resulted in a collapse of the suspended span supported on the cantilever (Fig. 9c).
7. The imbalance in the load of the pylon on both sides caused its destruction, and this led to the collapse of the cables, the cantilever and the span at the eastern side of the pylon (Figs. 9d, 9e, and 9f).

Fig. 9. Computer simulation showing the probable course of the disaster (author: Kai Kostack, www.kaikostack.com)
