CAPACITY ASSESSMENT AND MODIFICATION OF HIGH NOISE BARRIERS

ABSTRACT. Capacity assessment and modification of existing steel structure of high noise barriers in which imminent failure conditions occurs is developed in the article. Differences between design assumptions defined by Eurocode 3 and standards actual in the second half of XXth century could be the reason of underestimation of loads, which leads to lack of general stability of cantilever columns of the barrier. The structure and its technical condition, as well as conclusions of the performed analysis and methods of structure repair are shown in details.

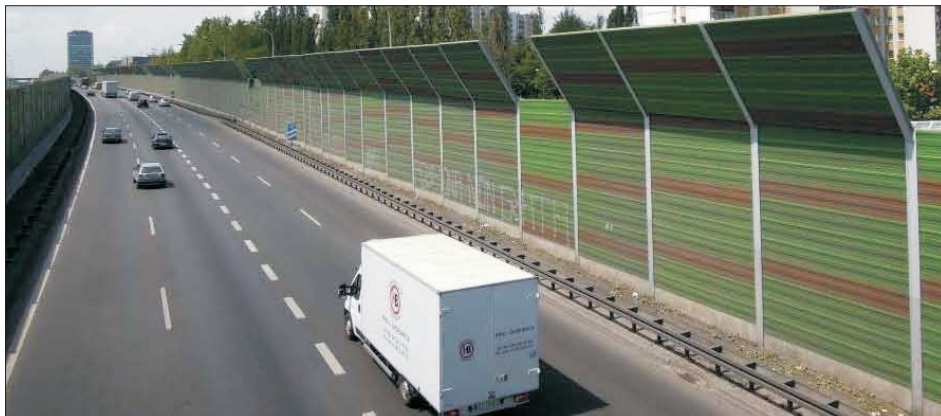
Fig. 1. View of the 8.5 m high barrier
Rys. 1. Widok ekranu o wysokości 8,5 m

Slip out and falling out of panels from the inclined portion of the barrier (Fig. 1 and 3) caused the necessity to partially dismantle them. The condition of the remaining part

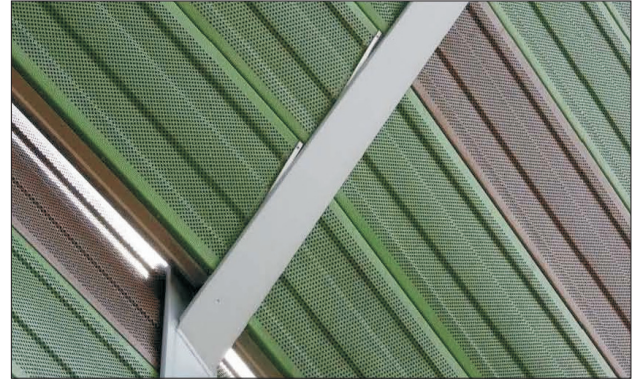
Fig. 4. Not sufficiently supported panels in the barrier inclined part
Rys. 4. Zbyt małe oparcie paneli na części pochyłej ekranu

of the structure was correct. However, different deviations of the columns from the vertical line were noticed along the barrier. In the curved part of the non-transparent barrier there has been noted an insufficient support of some of the panels on the arc (Fig. 4). There were also visible differences in the transparent panels support width of the neighbouring fields on the vertical part of the column.
