EFFICIENCY REPAIR AND MAINTAINANCE WORKS AT BUS BAYS AND BUS STOPS

EFEKTYWNOŚĆ PRAC REMONTOWYCH I UTRZYMANIOWYCH W ZATOKACH I NA PRZYSTANKACH AUTOBUSOWYCH

ABSTRACT. An example of application of new method of bus bay and bus stop pavement state assessment for different types of pavement is presented in the paper. Three types of pavements, i.e. asphalt, concrete and pavement made of rock or concrete stones are considered. Detailed quantitative and qualitative assessment of bus bay and bus stop pavement condition allows easy planning of maintenance and renovation costs which is economically profitable.

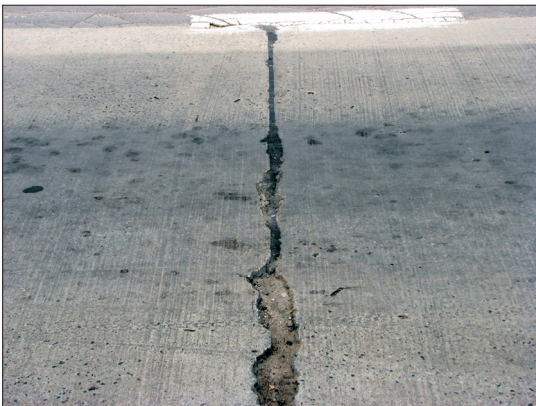
Fig. 1. Spalling at slabs edges
Rys. 1. Wykruszenia na brzegach płyt

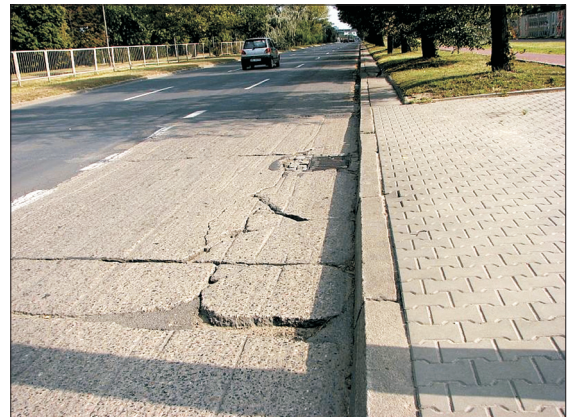
Fig. 2. Heavily cracked slabs with large losses
Rys. 2. Mocno spękane płyty wraz z dużymi ubytkami

W odniesieniu do nawierzchni betonowej w zatokach autobusowych autorzy proponują stosowanie najnowszych tendencji, opisanych w pozycjach [2], [3] i [5]. W przypadku zatok z nawierzchnią betonową należy zadbać zwłaszcza o sprawny i prawidłowo wykonany system odwodnienia. Przy projektowaniu konstrukcji nawierzchni i wykorzystaniu teorii oraz metod opisanych w pracy [6] projektanci powinni wziąć pod uwagę także wyniki badań dotyczących podłoża gruntowego i w razie potrzeby zadbać o jego odpowiednie wzmocnienie. Nawierzchnie betonowe charakteryzują się dłuższym okresem eksploatacji niż nawierzchnie asfaltowe i pomimo iż koszt ich wybudowania jest większy niż innych nawierzchni, to utrzymanie nawierzchni betonowych jest wielokrotnie tańsze [7, 8]. Uwzględniając powyższe uwagi w formularzu oceny stanu nawierzchni betonowej wyróżniono najczęstsze uszkodzenia w odniesieniu do tego rodzaju nawierzchni, w celu podjęcia, podczas okresowych przeglądów, szybkich działań inwentaryzacyjnych tj. niewielkich remontów cząstkowych w celu niedopuszczenia do powiększania się uszkodzeń, np. wykruszeń na brzegach płyt (Rys. 1), które powodują zawilgocenie podbudowy i podłoża, w konsekwencji prowadzą do klawiszowania i pękania płyt betonowych (Rys. 2).

In relation to the concrete pavement at the bus bays, the authors propose the use of the latest trends, described in [2], [3] and [5]. In the case of concrete pavement bays, an efficient and properly constructed drainage system must be especially ensured. When designing a pavement structure and using the theory and methods described in the work [6], designers should take into account the results of studies of the ground and, if necessary, to take care of its appropriate reinforcement. Concrete pavements have a longer service life than asphalt pavements, and despite the fact that the cost of their construction is higher than of other pavements, the concrete pavement maintenance is much cheaper [7, 8]. Considering the above observations in the assessment card concerning the concrete pavement condition, the most common damages in relation to this type of pavement have been distinguished in order to take swift action during periodic inventory inspections, i.e. small partial repairs to prevent the expansion of the damages, such as spalling at slabs edges (Fig. 1), which cause moisture of the foundation and substrate, and consequently lead to shifting and cracking of concrete slabs (Fig. 2).

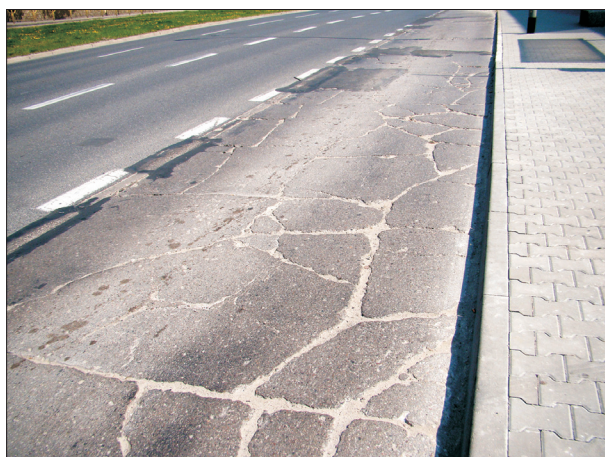
Fig. 3. Heavily damaged pavement
Rys. 3. Mocno zdegradowana nawierzchnia

Przy nawierzchniach betonowych skupiono się ponadto na wykazaniu zakresu prac utrzymaniowych, uwzględniając ich wpływ na znaczne przedłużenie żywotności nawierzchni. W przypadku nawierzchni starych i mocno wyeksploatowanych (Rys. 3 i 4) zgodnie z zasadami remontowymi podanymi w [2, 3, 8] autorzy zaproponowali sprawdzoną poza granicami naszego kraju metodę „whitetopping”, która polega na pokryciu istniejącej nawierzchni asfaltowej warstwą portlandzkiego betonu. Zgodnie z opracowanymi wytycznymi [6, 9, 10] metoda „whitetopping” sprawdzana była na mocno wyeksploatowanych i skoleinowanych nawierzchniach asfaltowych. Poza granicami naszego kraju z powodzeniem stosuje się ją także na starych nawierzchniach betonowych.

In the case of concrete pavements, the authors additionally focused on demonstrating the scope of maintenance works, taking into account their influence on a substantial extension of the service life of the pavement. In the case of old and heavily worn pavements (Fig. 3 and 4), the authors proposed, in accordance with the principles of repairs given in [2, 3, 8], a “whitetopping” method proven abroad, which consists in covering the existing asphalt pavement layer with a layer of Portland cement concrete. According to the developed guidelines [6, 9, 10], the “whitetopping” method was checked on heavily used and rutted asphalt pavements. Outside our country it is also successfully used for the old concrete pavements.

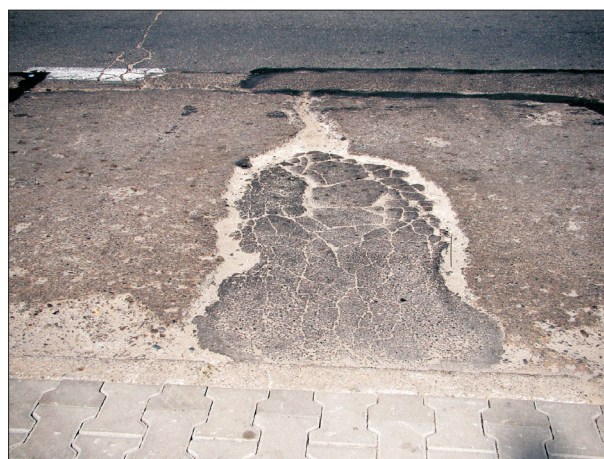
Fig. 4. Heavily damaged pavement with very large losses
Rys. 4. Mocno zdegradowana nawierzchnia z bardzo dużymi ubytkami części płyt

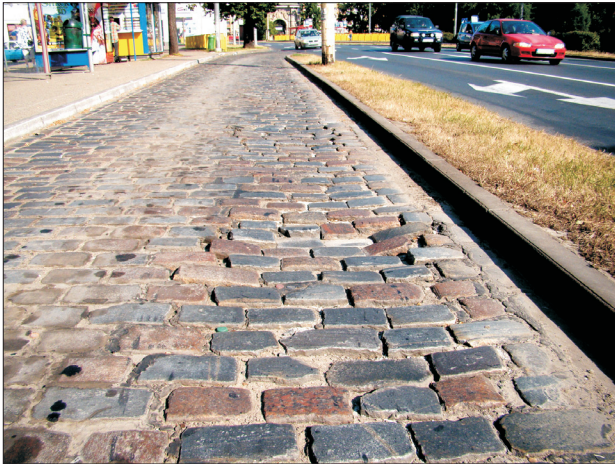
Fig. 5. Pavement laid on subgrade made of debris and unclassified subgrade

Rys. 5. Nawierzchni wybudowana na podłożu z gruzu i nasypów niekontrolowanych

Stan jednej z zatok (Rys. 5), pod którą w podłożu stwierdzono nasypy niekontrolowane (gruz ceglany), jest zły i nawierzchnia wymaga kapitalnego remontu. Głębokość powierzchni osiadania wynosi 5-6 cm, nawierzchnia jest skoleinowana średnio na około 35 mm, występują liczne miejscowe osiadania połączone ze znaczną liczbą pękniętych kostek (około 44-61 w jednej sekcji długości 2 m, mierzonych wzdłuż krawędzi peronowej) i brakiem wypełnienia spoin (Rys. 6).

The condition of the bays shown in Fig. 5, with the substrate recognized as made of the unclassified subgrade (crushed brick), is poor and the pavement needs complete renovation. The depth of pavement subsidence is 5-6 cm, the pavement is rutted in approximately 35 mm, there are numerous local subsidence cases combined with a significant number of cracked stones (ca. 44-61 in one length section of 2 m, measured along the platform edge) and there is the lack of joint filler (Fig. 6).

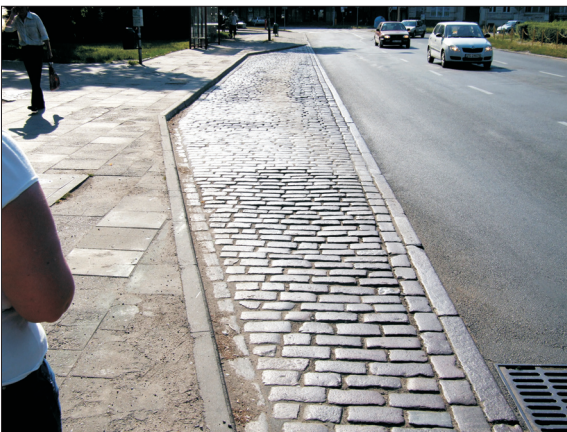
Fig. 7. Pavement laid on loamy soil subgrade

Rys. 7. Nawierzchni wybudowana na podłożu składającym się z glin w stanie półzwardym

W drugiej zatoce (Rys. 7 i 8), pod którą podłoże gruntowe stanowiły gliny w stanie półzwardym, stwierdzono po 10 latach eksploatacji lokalne braki w wypełnieniu spoin i rozpoczęcie procesu osiadania (głębokość około 1 cm) w tych miejscach. Skoleinowanie nawierzchni nieduże i mieści się w granicach 5-10 mm.

In the second bay (Fig. 7 and 8), under which the subgrade was made of loamy soil, after 10 years of service, there have been found local lacks of filling in joints and the beginning of a subsidence process (ca. 1 cm deep) in these places. The rutting process of pavement is insignificant and is within the range of 5-10 mm.

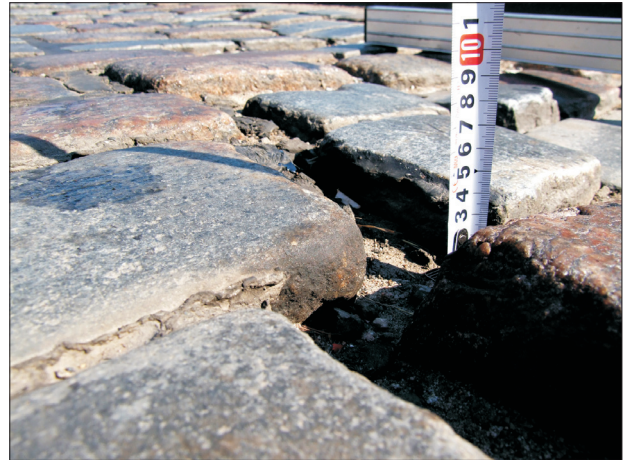
Fig. 6. Lacks of filling in joints up to 4 cm

Rys. 6. Braki w wypełnieniu spoin do 4 cm

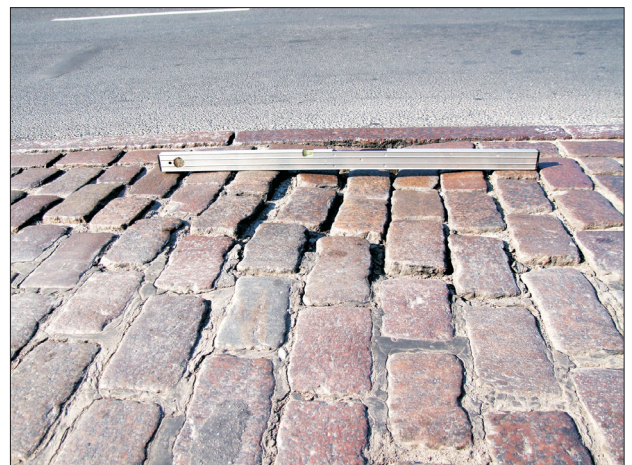
Fig. 8. Beginning of a subsidence process

Rys. 8. Początek procesu osiadania
