JANUSZ HOŁOWATY¹⁾
BERNARD WICHTOWSKI²⁾

PROPERTIES OF STEEL IN RAILWAY BRIDGE CONSTRUCTED IN 1887

WŁAŚCIWOŚCI STALI MOSTU KOLEJOWEGO WYBUDOWANEGO W 1887 ROKU

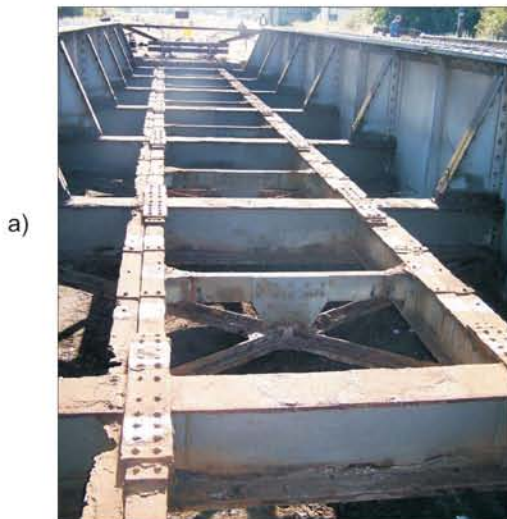
Fig. 2. Corroded beam floor: a) general view, b) corroded top flange of a stringer
Rys. 2. Skorodowany pomost belkowy: a) widok ogólny, b) skorodowany pas górny podłużnicy

Zaplanowano modernizację nawierzchni kolejowej na przęsłach pod torem środkowym mostu. Po zdjęciu nawierzchni kolejowej mostu stwierdzono rozległe uszkodzenia korozyjne podłużnic oraz częściowo poprzecznic i elementów stężeń (Rys. 2 i 3). Podłużnice wraz z blachami uciągającymi wymieniono na nowe elementy, podobnie jak uszkodzone części stężeń. Poprzecznice naprawiono poprzez spawanie dodatkowych blach w miejscach lokalnych uszkodzeń korozyjnych. Dźwigary zachowały się ogólnie w zadowalającym stanie technicznym i nie potrzebowały naprawy (Rys. 4).

It was planned to renew the track structure on the spans under the middle track. Extensive corrosion damage was found under the removed track, affecting the stringers and partly also the floor beams and bracing elements (Fig. 2 and Fig. 3). The stringers, including the splice plates, have been replaced with new elements, the same as the damaged portions of bracings. On the other hand, the floor beams were repaired by welding on the repair steel plates over the corrosion hot spots. The girders have been generally in good conditions with no need of repair (Fig. 4).

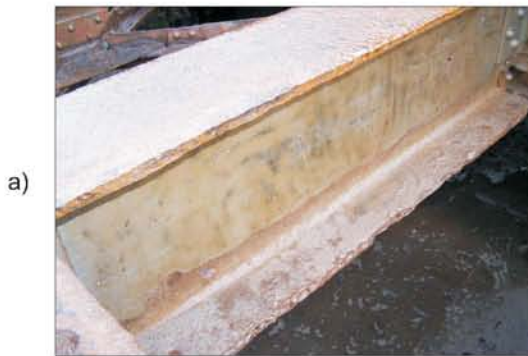
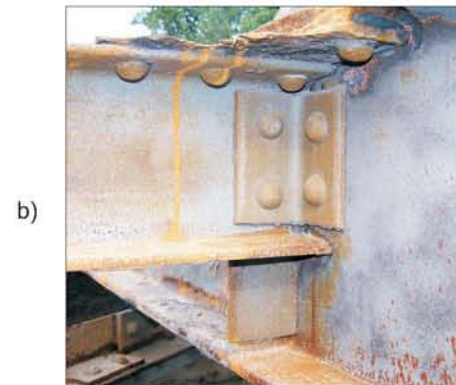
a)

b)

Rys. 3. Corroded elements after sandblasting: a) a cross beam, b) a gusset plate in a stringer connection
Rys. 3. Skorodowane elementy po oczyszczeniu: a) poprzecznic, b) blacha węzłowa w połączeniu podłużnic

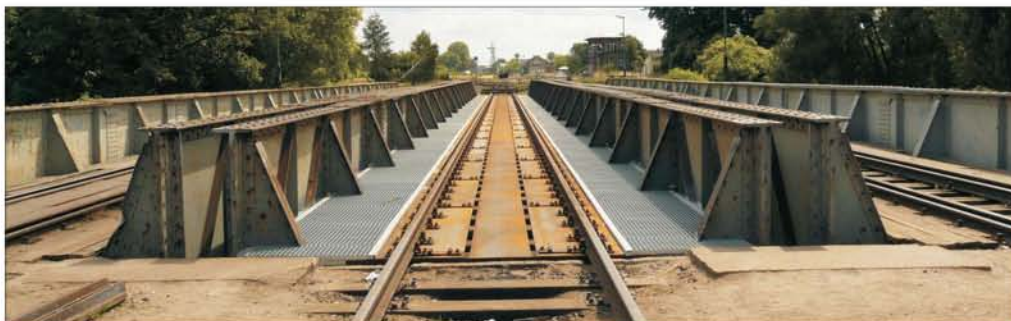
Fig. 4. General view of the bridge after beam floor repair
Rys. 4. Widok ogólny mostu po naprawie pomostu belkowego

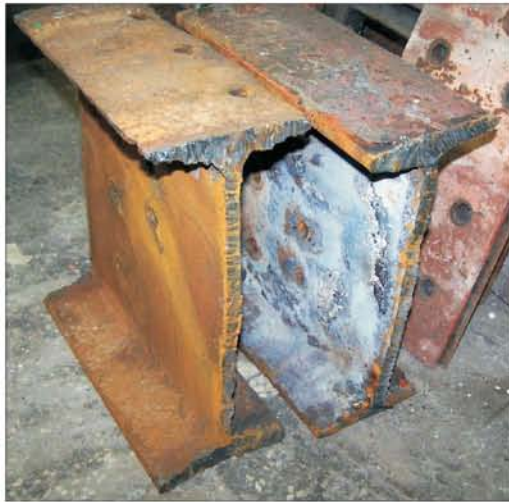
Fig. 5. View of the samples from two stringers for testing
Rys. 5. Widok odcinków dwóch podłużnic do badań

Demontaż podłużnic umożliwił uzyskanie materiału do badań właściwości stali dwóch z nich (Rys. 5). Próbkę do badań udarnościowych wykonano z blachy środników dwuteowników 360 i 380, a próbki do badań na rozciąganie z ich półek [12]. Spektrometryczna analiza chemiczna stali z poszczególnych typów podłużnic wykazała skład chemiczny podany w Tabl. 1. Zaprezentowano w niej skład chemiczny stali zgrzewnej i zlewnej w celach porównawczych. Stale tego gatunku były stosowane na konstrukcje budowlane w okresie budowy omawianego mostu [5-7]. Podano również skład chemiczny stosowanej w ostatnim okresie w mostownictwie w Polsce stali St3M według PN-89/H-84023/04 oraz współczesnej stali konstrukcyjnej niskostopowej S235 według EN-PN 10025-2. Z porównania składu chemicznego poszczególnych gatunków stali wynika, że konstrukcja mostu została wykonana ze stali zlewnej. Cechą charakterystyczną wczesnych stali zlewnych jest mała zawartość węgla. Stanowi to czynnik niekorzystny, ponieważ szybkość starzenia zwiększa się, gdy zawartość węgla jest mniejsza niż 0,10%. Śladowa jest również zawartość krzemu, a średnia zawartość fosforu wynosi 0,075% i jest większa od 0,05%. Stan ten powoduje gruboziarnistość stali i zwiększa jej kruchość.

Dismounting of the stringers was used as an opportunity to test the properties of steel on samples cut from two of them (Fig. 5). The test specimens were cut from the webs and flanges of the I-beams ref. 360 and 380, the former were used for impact testing and the latter for tensile testing [12]. The chemical composition of steel was determined by spectroscopic analysis and the results obtained for the respective stringers are given in Table 1. It compares the chemical compositions of puddled iron and cast steel. These are the two kinds of structural steel used in the building industry at the time of construction of the analysed bridge [5-7]. Moreover, it gives the chemical composition of St3M steel according to the Polish Standard PN-89/H-84023/04, which has been generally used in construction of steel bridges in Poland, and S235 steel - contemporary low-alloy steel according to EN-PN 10025-2. Comparing the chemical compositions of the different kinds of steel the authors have found that cast steel was the material used for the bridge construction. A characteristic feature of this kind of early steel is low content of carbon. With the content of carbon below 0.10% the rate of ageing increases, and thus it is considered as an unfavourable factor. The composition includes a trace amount of silicon and the average content of phosphorus is 0.075%, thus exceeding the threshold value of 0.05%. This situation results in a coarse-grain steel structure and increased its brittleness.

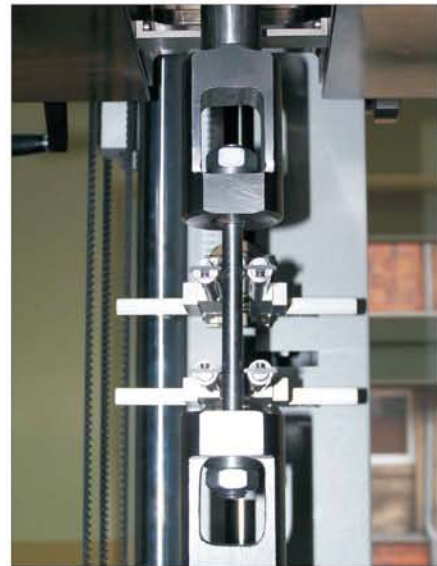
Fig. 6. Steel specimen in tensile strength test
Rys. 6. Próbką stalowa w badaniu wytrzymałości na rozciąganie

Właściwości mechaniczne stali mostu określono na podstawie badań statycznego rozciągania próbek okrągłych, pięciokrotnych, o średnicy bazowej 10 mm (Tabl. 2 oraz Rys. 6-8). Z obu podłużnic wykonano po cztery próbki dla poniższych trzech grup o zróżnicowanej strukturze (takie

The mechanical properties of the bridge steel were determined through static tension test carried out on round fivefold specimens of 10 mm in diameter (Tabl. 2 and Fig. 6-8). Four specimens were obtained from each stringer, classified depending on the internal structure into

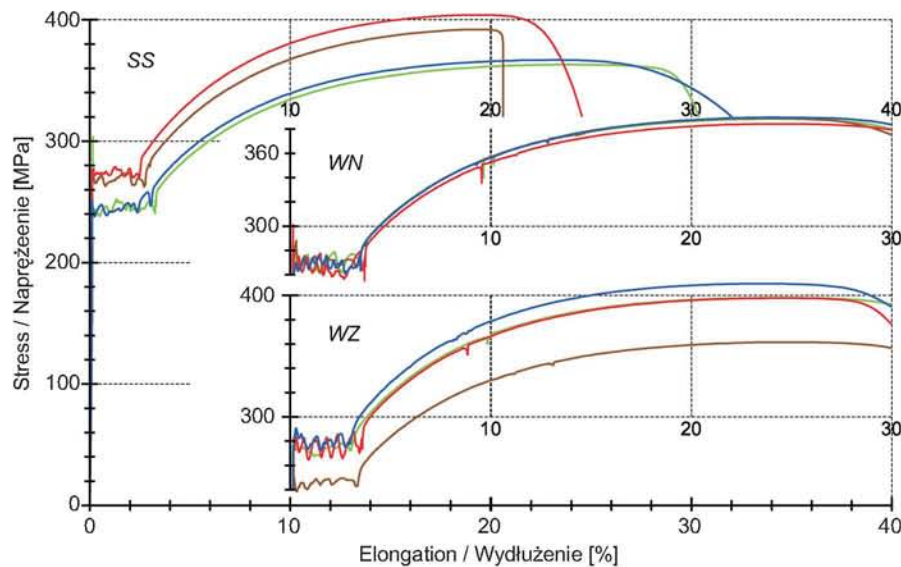
Fig. 7. Stress-strain curves of steel specimens from stringer I360
Rys. 7. Wykresy rozciągania próbek stali podłużnicy I360

Wykresy rozciągania trzech grup próbek stali z dwuteownika 360 przedstawiono na Rys. 7, a z dwuteownika 380 na Rys. 8. Średnie wyniki badań mechanicznych wszystkich 24 próbek podano w Tabl. 2. Wykresy rozciągania próbek z obu podłużnic to typowe wykresy rozciągania stali współczesnych gatunku S235. Na wykresach σ - ϵ występuje charakterystyczna półka plastyczna z pomierzonymi wartościami górnej granicy plastyczności R_{eH} (na Rys. 8 dla próbek SS I380 – od 266,4 do 283,8 MPa) i dolnej granicy plastyczności R_{eL} (próbki SS I380 – od 249,0 do 271,8 MPa).

The tension test results of the three groups of specimens are presented as stress-strain curves in Fig. 7 for I-beam 360 and in Fig. 8 for I-beam 380. Table 2 presents the average results of mechanical tests on all the tested specimens (24). The stress-strain curves obtained for the specimens cut from the two stringers correspond to the curves typically obtained for the modern S235 steel. The curves in σ - ϵ graphs include the characteristic yield plateau with the measured higher yield point R_{eH} (in Fig. 8 for specimens SS I380 – between 266.4 and 283.8 MPa) and lower yield point R_{eL} (for specimens SS I380 – between 249.0 and 271.8 MPa).

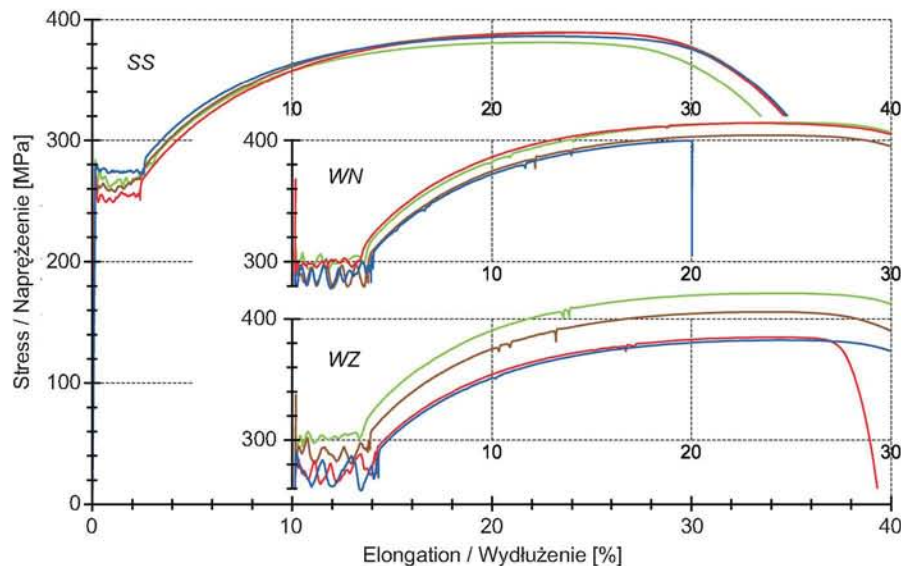
Fig. 8. Stress-strain curves of steel specimens from stringer I380
Rys. 8. Wykresy rozciągania próbek stali podłużnicy I380

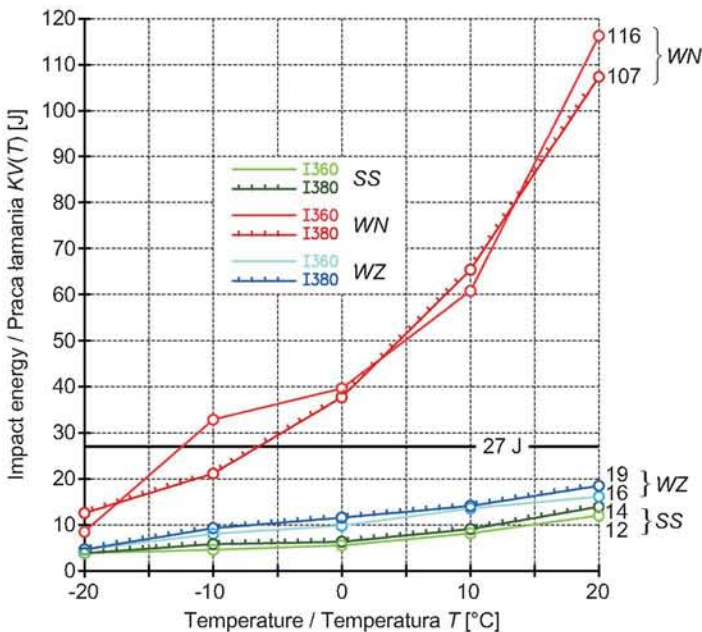
Fig. 9. Impact energy of three series of specimens from two stringers – I360 and I380

Rys. 9. Wyniki badań pracy łamania trzech grup próbek ze stali dwóch podłużnic – I360 i I380

Badania te umożliwiają oszacowanie wpływu okresu eksploatacji mostu na zmianę parametrów odporności na kruche pęknięcie w czasie. Badana stal wykazała bardzo małą odporność na kruche pęknięcie. Uzyskana praca łamania $KV = 5,5$ i $6,3$ J w temperaturze 0°C stanowi jedynie 20,4% i 23,3% wymaganej normowej wartości 27 J dla stali nowych konstrukcji mostowych. Należy zaznaczyć, że praca łamania stali w fazie dostawy (próbki *WN*) w okresie budowy mostu była wystarczająca i w temperaturze 0°C wynosiła $KV = 39,6$ oraz $37,7$ J, a temperatura jej przejścia w stan kruchy (Rys. 9) była równa -12°C i -6°C . Określony średni „wskaźnik starzenia” W_s , równoważny stosunkowi udarności po zesterzeniu do udarności stali niestarzonej obu

These tests enable estimating the effect of the years in service of the bridge on the fracture toughness of steel as a function of time. The tested steel exhibited a very low fracture toughness. The values of impact energy $KV = 5.5$ and 6.3 J at 0°C constitutes only 20.4% and 23.3% of the standard requirement of 27 J in case of steel used for constructing new bridges. Note that when supplied to the construction site the steel had the required value of impact energy of $KV = 39.6$ and 37.7 J at 0°C with ductile-brittle transition temperature of -12°C and -6°C , as determined on *WN* specimens (Fig. 9). The ageing factor W_s was calculated as the ratio between impact toughness of aged and unaged steels of both stringers (*WN* group), having the following values: 0.36 at -20°C , 0.15 at 0°C and 0.12 at $+20^\circ\text{C}$. While hardly ever obtained on structural steel [6], such values are typical of early cast steels [3, 5, 9, 10].
