HEAVY MAINTENANCE OF CONCRETE PAVED ROADS USING THE REGIONAL ROADS NO. 102 AND NO. 142 AS AN EXAMPLE

PRZEBUDOWA DRÓG O NAWIERZCHNI BETONOWEJ NA PRZYKŁADZIE DRÓG WOJEWÓDZKICH NR 102 I 142

ABSTRACT. The paper describes heavy maintenance projects carried out on two regional roads located in the West Pomerania region of Poland. The projects started in 2017 on two sections of these roads. Completely different methods were used on these two sections. On the regional road No. 142 in-place crushing, specifically the rubblizing technique was used over an almost 20 km long stretch of pavement. In the second case the old pavement was left in place and a layer of bituminous-aggregate mixture was placed to control reflective cracking. Pros and cons of these methods are presented in the paper, together with the problems noted during the works.

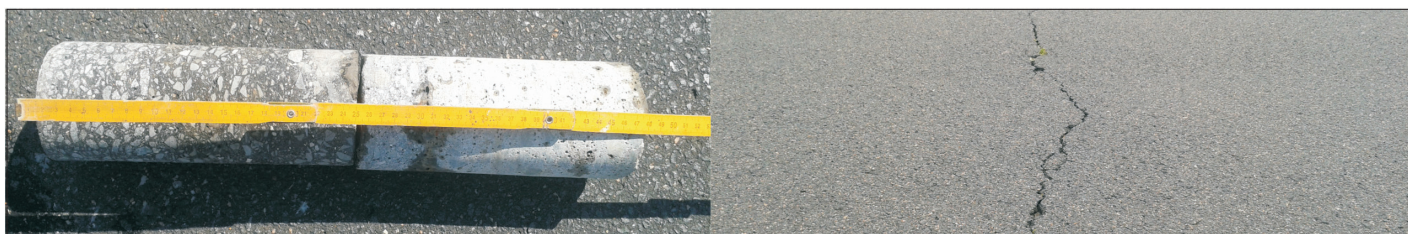
Fig. 1. Reflection cracks in asphalt layers 24 cm thick
Rys. 1. Spękanie odbite w warstwach asfaltowych o grubości 24 cm

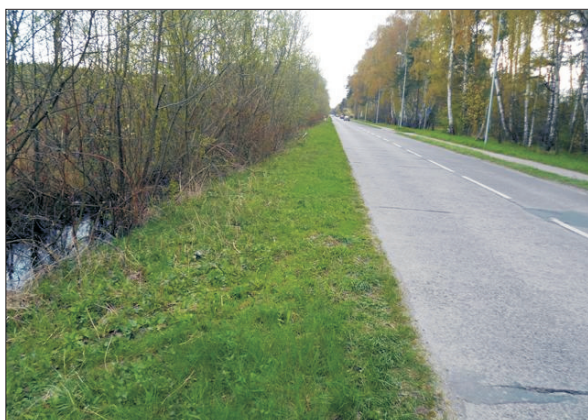
Fig. 2. Route section of DW 102 regional road
Rys. 2. Odcinek szlakowy drogi wojewódzkiej DW 102

The first of the two analysed maintenance projects covered an only a four kilometre long stretch of the regional road No. 102. It was built during construction of the naval air station in Dziwnów back in 1935. In relation to utility modification works in the village of Międzywodzie the existing concrete panels were removed and replaced with a full-depth pavement structure. The project included provision of traffic calming measures, pedestrian refuges, bus lay-bys and shared use paths. The old slabs were hauled away to a lay-down area and crushed down to 0/63 mm size recycled concrete aggregate for road base construction. On the section connecting Międzywodzie and Dziwnów the existing 6.0 m wide concrete paved carriageway was left unaltered (Fig. 2).

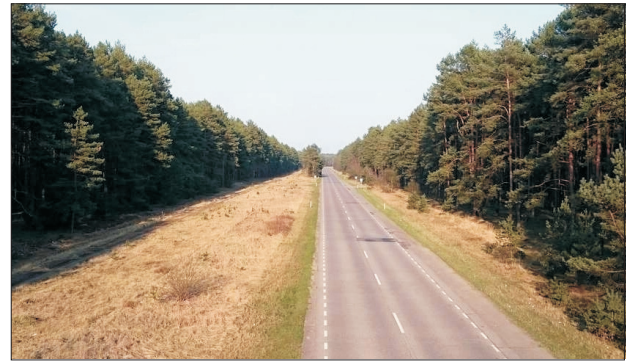
Fig. 3. View of DW 142 regional road
Rys. 3. Widok drogi wojewódzkiej DW 142

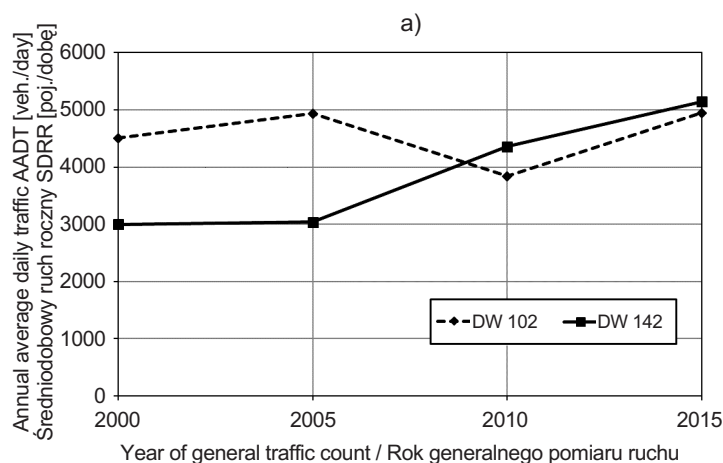
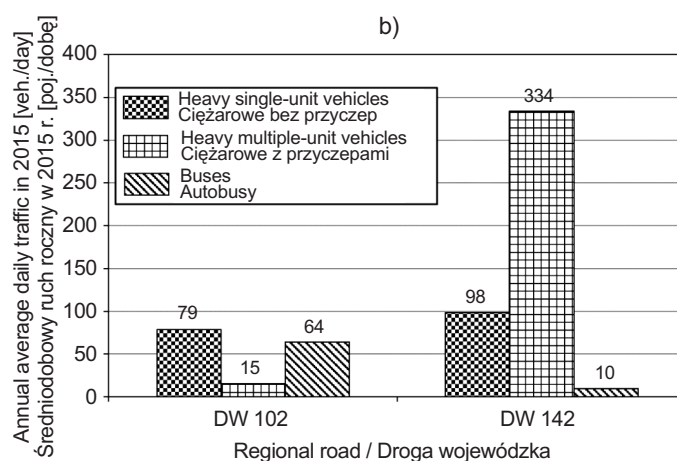
Fig. 5. Results of heavy vehicle traffic measurements in 2010-2015 (a) and AADT in 2015 (b) for selected groups of heavy vehicles on DW 102 and DW 142 regional roads in Poland

Rys. 5. Wyniki generalnego pomiaru ruchu (GPR) w latach 2000-2015 (a) oraz średniodobowego ruchu rocznego (SDRR) w roku 2015 (b) przeprowadzone dla wybranych grup pojazdów ciężarowych na drogach wojewódzkich DW 102 i DW 142 w Polsce

The annual average daily traffic (AADT) on all Polish regional roads in 2010 and 2015 amounted 3,398 and 3,520 veh./day respectively. In selected groups of heavy vehicles the AADT values in 2015 for the regional roads in Poland were 89 heavy single-unit vehicles, 152 heavy multiple-unit vehicles and 28 buses. Therefore, it could be stated that heavy traffic loading on the regional road DW 142 was high (Fig. 5) because for group of heavy multiple-unit vehicles it was over two times higher than the average for the whole country. The number of equivalent standard axles of 100 kN in an assumed service life of 20 years amounts 0.6 million for the road DW 102, and 2.9 million for the road DW 142 denoting in this case KR3 and KR4 traffic categories respectively.

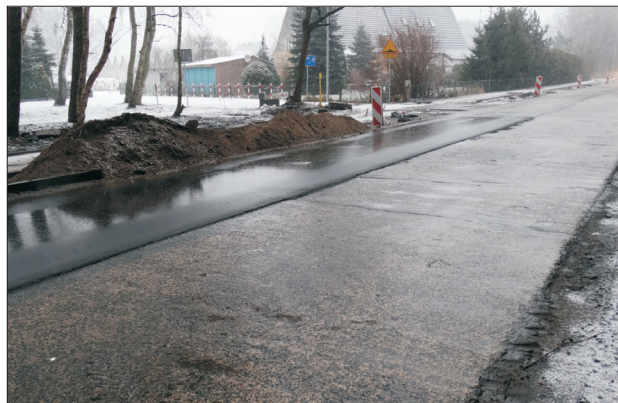
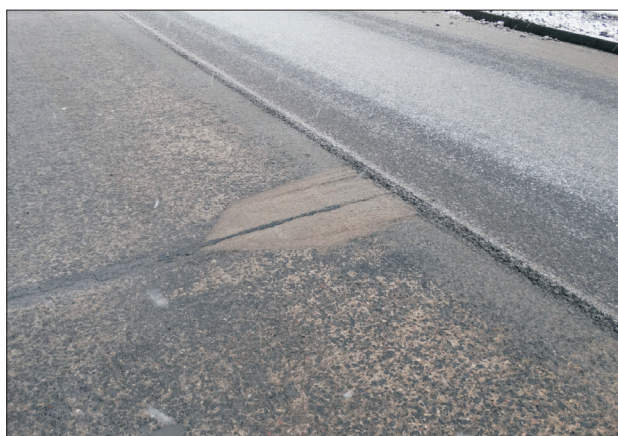
Fig. 6. Preparation for renovation of the old pavement (a) and the anti-crack layer (b) on DW 102 regional road
Rys. 6. Przygotowanie do remontu starej nawierzchni (a) oraz warstwa antyspekaniowa (b) na drodze wojewódzkiej DW 102

The fatigue life obtained for a completely new pavement placed on subgrade of $E_{v,2} \geq 60$ MPa was about $N_{100} = 6.2$ million. In the analysed case the SAMI layer was made of AC 5 S PMB 45/80-55 asphalt concrete combined with a thin layer of polymer modified bitumen applied at a rate of 1-1.5 kg/m² (Fig. 6). Below are the asphalt concrete parameters:

Before interlayer installation, the following restoration works were carried out on the existing pavement of the DW 102 road:

- repair of spalling and holes of various origin,
- replacement of old patches,
- repair/replacement of transverse and longitudinal joints,
- repair of cracking,
- repair of faulting of slabs or their parts,
- local profile milling at gaps wider than 10 mm.

Then a 1.0-1.5 mm thick bonding coat of polymerized bitumen emulsion was placed on the substrate, prepared as above described and cleaned.

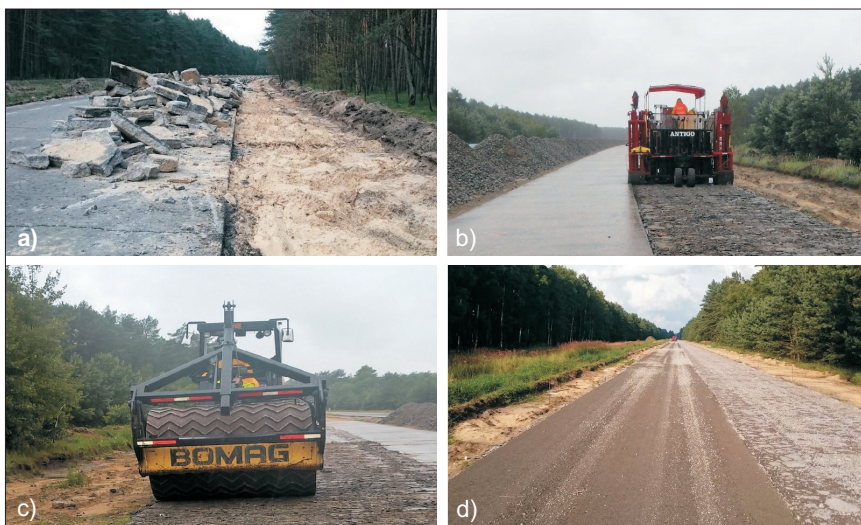
Fig. 7. Stages of building the base-course from the old concrete pavement on DW 142 road: a) removing the emergency lane, b) rubblizing, c) compaction with a 9 t grid roller, d) ready base course

Rys. 7. Etapy wykonywania podbudowy ze starej nawierzchni betonowej na drodze DW 142:

- a) usuwanie pasa awaryjnego, b) rubblizing, c) zagęszczenie za pomocą walca o masie 9 t, d) gotowa podbudowa

On the regional road No. 142 reconstruction of pavement by full rubblizing using MHB T8600 multi-head breaker was chosen due to the very poor condition of concrete pavement. This method was used on the stretch between km 3+700 and km 22+657 excluding river bridges and underpasses carrying the road, totalling in length ca. 18.5 km. Crushing in place was limited to a 7.5 m wide strip of pavement. The emergency stopping lane and hard strips were removed at an earlier stage (Fig. 7) and the demolished concrete was crushed in a stationary crusher down to 0/31.5 size. Also the hard strip and emergency stopping lane, partly completed in the area of the second carriageway of the Rab 4a motorway were removed. Before proceeding with the work, the optimum fracture energy was determined on a trial section to obtain the desired degree of fracturing of the concrete panels without forcing the fractured pieces into the underlying layers. It took 10 days to fracture the old pavement, this giving the rate of ca. 13,870 m²/day. The degree of fracturing was taken according to the American guidelines. Grading was checked visually by making test pits every 1.0 km. The maximum size of the concrete particles before vibratory compaction with a 9 t Z-pattern grid roller was 31 cm. The purpose of compaction was to improve interlock between the fractured pieces and crush the elongated particles, in particular in the upper part of the crushed concrete base that was obtained as a result of the process. At least two passes of the Z-pattern grid roller were necessary. Then the base was compacted with vibratory smooth wheel rollers. Due to a very large amount of 0/31.5 aggregate obtained from crushing the hard strip and emergency stopping lane it was decided to place an additional 10 cm thick layer using a stringline guided asphalt spreader. The base prepared as above was overlain with 16 cm thick asphalt pavement comprising:

- 3 cm thick wearing course of SMA 8,
- 6 cm thick binder course of AC 16 W,
- 7 cm thick base course of AC 22 P.
