INNOVATIVE TECHNIQUE FOR ROAD SLOPE STABILISATION

ABSTRACT. The paper describes an innovative method for stabilisation and greening of newly formed road slopes. Meandrically arranged thick ropes made from textile waste covered with soil mixed with randomly distributed wool and polyester fibres were applied for stabilisation. The ropes were installed on the slope in autumn. Hydroseeding was performed the following spring. Behaviour of the slope during several months was regularly monitored. In the first period – during autumn and winter – the ropes in combination with fibre-reinforced soil reduced the danger of local landslides and soil erosion. After hydroseeding the system provided water supply needed for seed germination. During grass growth the fertilising effect of nitrogen compounds released as a result of wool biodegradation was revealed. Finally, a stable slope covered with high grass grown in a relatively short time was achieved.

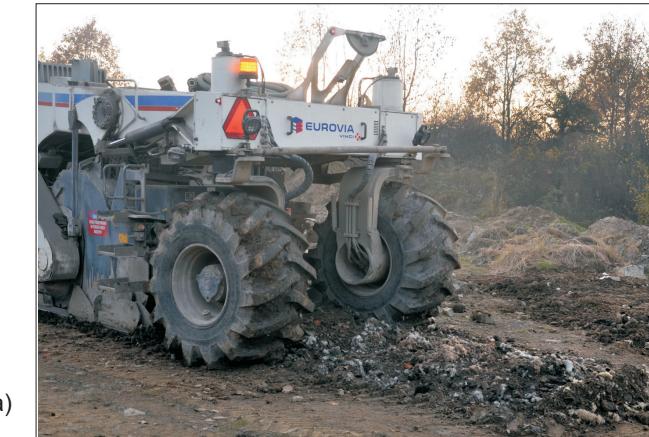
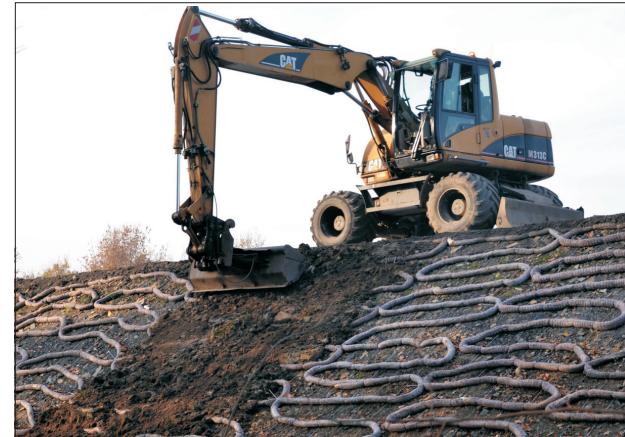
Fig. 1. Installation of the geotextiles: a) mixing of soil with fibres using a road recycler, b) covering of the geotextiles with the fibre-reinforced soil

To protect the slope, the segments of geotextiles were spread on its surface. The ropes were anchored in the crown of the slope and fastened to the surface with steel pins. The pins were hand-hammered to the depth of 40 cm. The geotextiles were covered with a layer of soil mixed with wool and PTE fibres. For covering, locally available clayey (C) and agricultural soils (AS) were applied. Mixtures of soils with fibres were prepared separately using a road recycler machine (Fig. 1). The geotextiles were covered with topsoil according to the layout presented in Table 1. The soil was used to fill the space between the ropes and form a thin covering layer with a thickness of 1-3 cm. Finally, the topsoil layer was compacted using the excavator bucket.

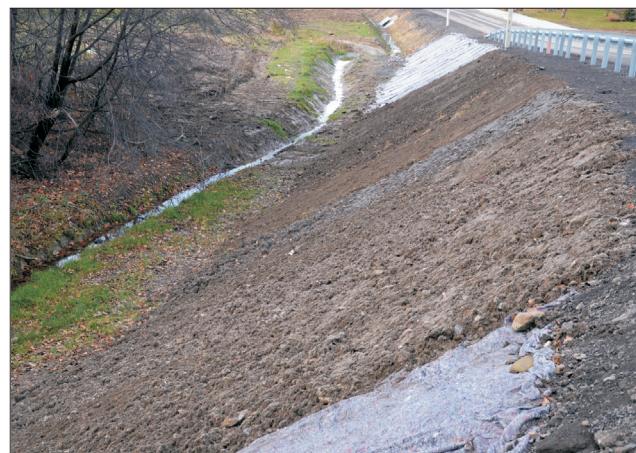
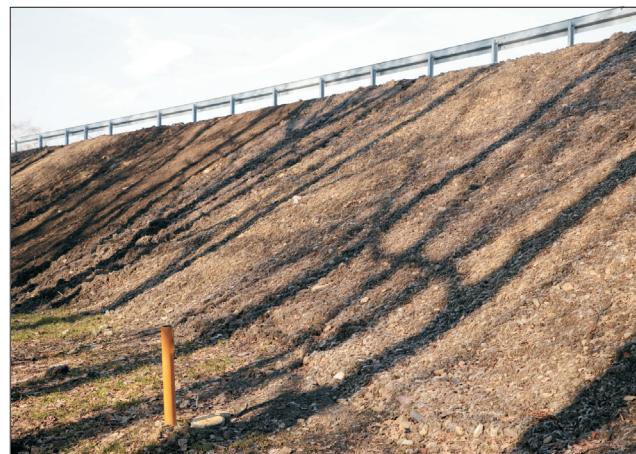
Fig. 2. The protected slope: a) before winter (November 2018), b) after winter (March 2019)

In the following winter weeks the slope was covered with a layer of snow. Then, during several spring weeks, before the vegetation developed, the surface of the slope remained even and showed no signs of failure. Upon comparison of the surface of the slope before and after the winter, no differences can be observed (Fig. 2).

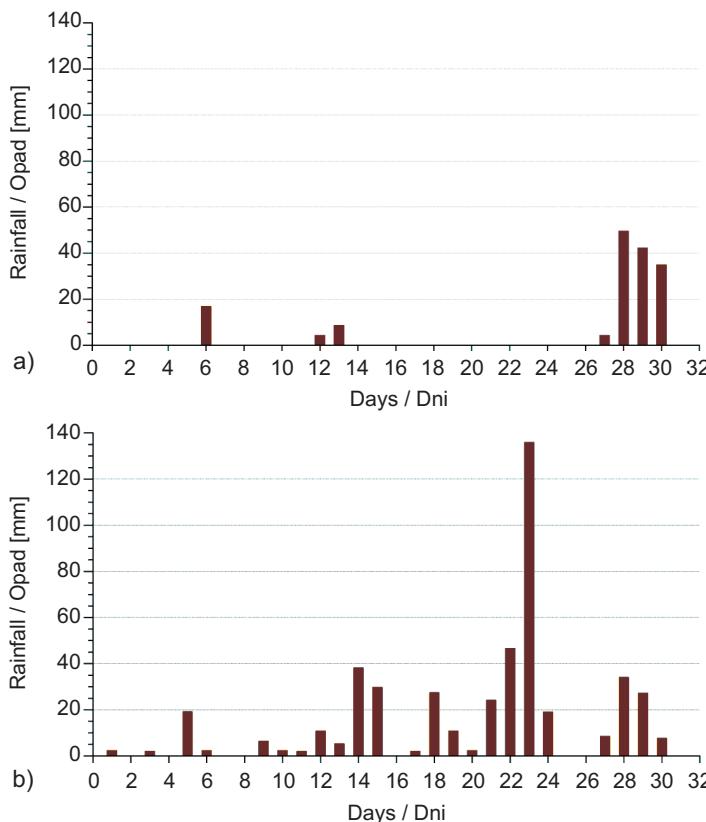
Fig. 3. Rainfall during seed germination and initial grass growth:
a) April 2019, b) May 2019

In spring, once the spring ground frosts were over, hydroseeding of the slope was performed. In the following weeks, seed germination was initiated. Exactly at this time, during the largest water demand for seed germination, spring precipitation stopped and a rainless period lasting three weeks occurred (Fig. 3).

At the end of April, the dry period ended and the weather conditions became favourable for intense grass growth (Fig. 3). With gentle temperatures and frequent rainfalls, the growth of grass on the slope considerably accelerated. The progress in grass growth was monitored and the height of grass was periodically measured. The measured values for different experimental plots are presented in Table 2.

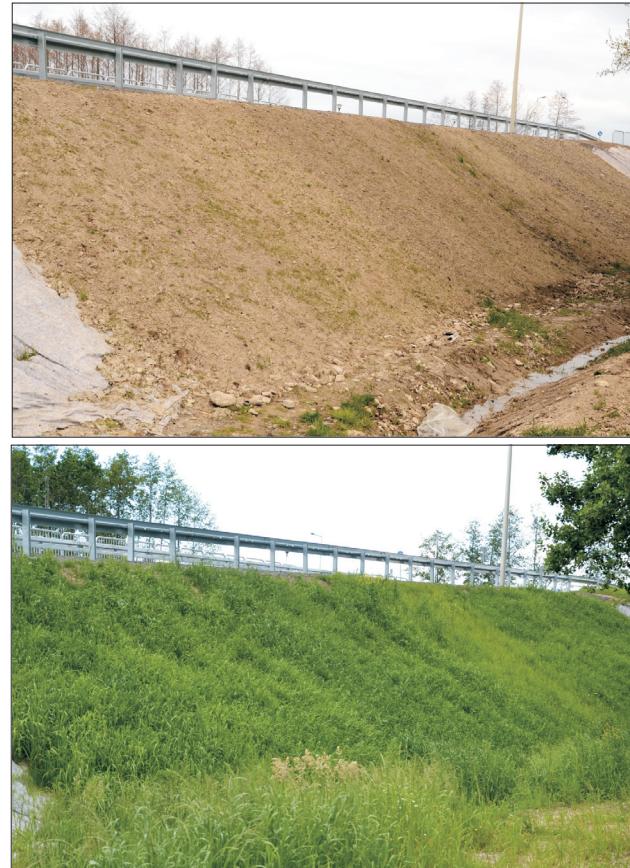
Fig. 4. The protected slope during: a) seed germination (April 2019), b) intense grass growth (June 2019)

In addition to the apparent height difference, the grass on individual plots had different density and colour. The grass that grew in places covered with clayey soil without fibres had the lowest density and a pale yellowish green colour. In plots covered with soils mixed with wool, the grass was much denser and had an intense dark green colour. The dense grass cover with an average height of 50 cm was formed in a relatively short time, approximately six weeks after the appearance of the first grass seedlings on the slope. The difference in the appearance of the slope in the middle of April and at the beginning of June is clearly visible in Fig. 4.

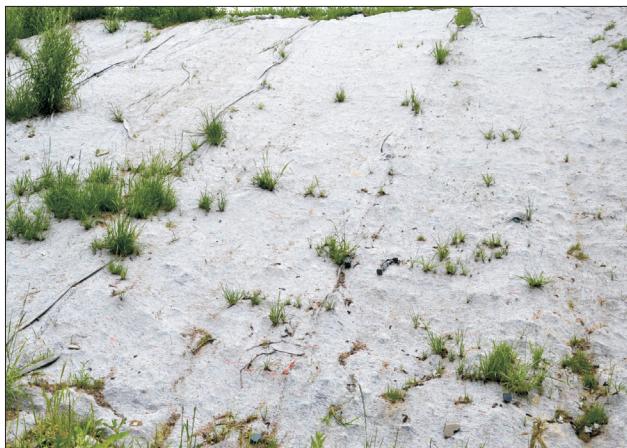
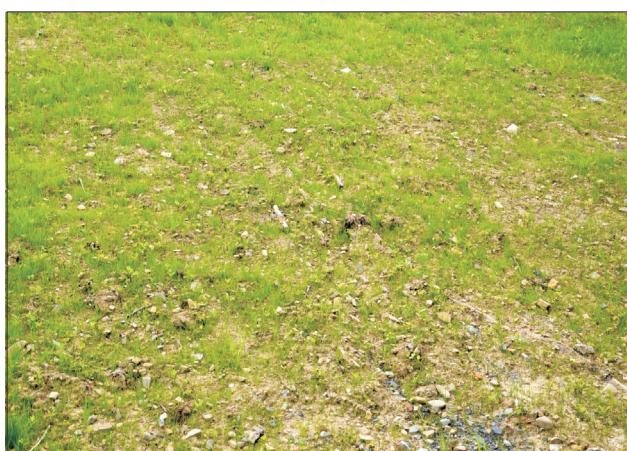
Fig. 5. The green cover developed on unprotected parts of the slope: a) grass clumps grown on anti-erosion mats, b) grass cover grown in places not covered with mats (June 2019)
 Rys. 5. Szata roślinna powstała na niezabezpieczonej części skarpy: a) kępki trawy rosnące na matach antyerozyjnych, b) trawa porastająca miejsca nie pokryte matami (czerwiec 2019)

The lush grass grown on the protected part of the slope contrasted strongly with adjacent plots, where only a poor green cover was obtained. In places covered with anti-erosion mats, scattered and irregularly distributed grass clumps were obtained. In spots not covered with mats the grass was sparse, had a pale green colour and did not exceed 10 cm in height (Fig. 5).

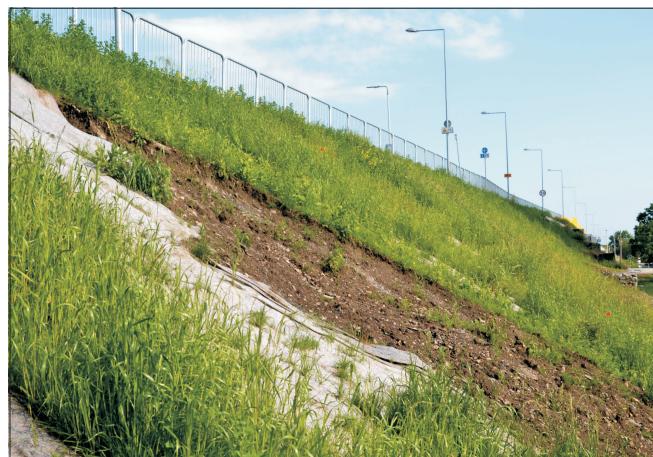
Fig. 6. The rainfall-induced local slope failure on section protected with anti-erosion mats (June 2019)

The grass grown on the slope supported the stabilising function of the system and efficiently protected the slope against water erosion and local rainfall-induced landslides. The combined action of slope reinforcement and grass cover prevented the events that occasionally occurred on the other side of the road, where an abrupt slope failure was detected after heavy rains (Fig. 6).
