## DIAGNOSTICS OF AIR PERMEABILITY OF CONCRETE IN ABUTMENTS OF THE VIADUCT IN PŁOCK

**ABSTRACT.** The durability of reinforced concrete engineering structures is related to the resistance of the reinforcement cover to the penetration of aggressive liquid and gaseous media. According to Eurocode recommendations, the cover thickness should be adapted to the aggressiveness of the environment. Attempts are being made to use measurements of air permeability of concrete to assess the concrete integrity in the cover layer in order to detect possible imperfections in workmanship. The paper presents the results of air permeability test using the Torrent method carried out on the abutments of the road viaduct built in Płock. The abutments were made of air-entrained concrete of strength class C35/45, designed for exposure classes XC4, XD3, XF2. The air permeability test was carried out in accordance with Swiss standard SIA 262/1 to verify the quality of concrete in the structure. Air permeability measurements were also made on moulded control specimens for comparison. The usefulness of the method allowing for non-destructive verification of the cover layer uniformity in reinforced concrete s

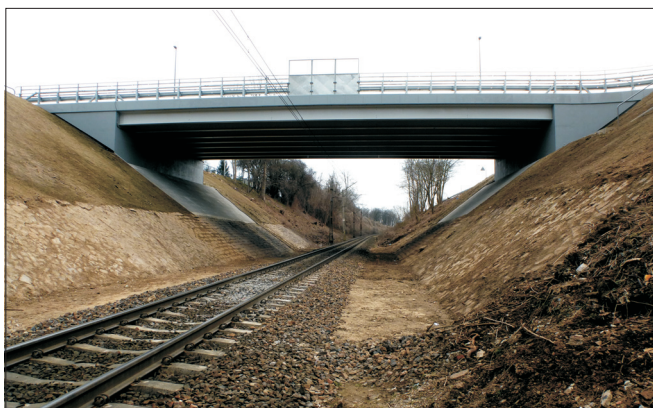
Fig. 1. New road engineering structure over the railway line in Płock

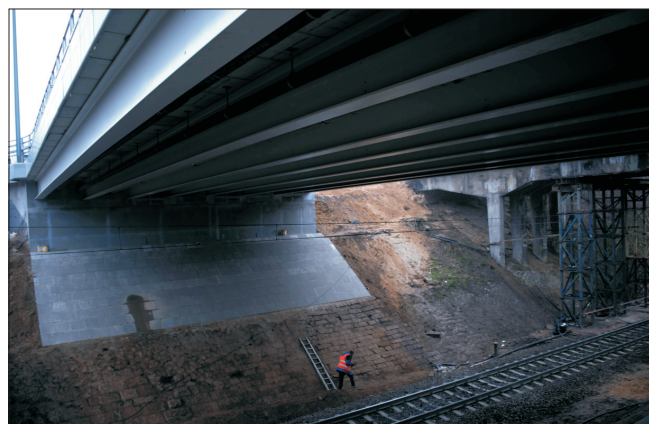
Fig. 2. Superstructure of the viaduct made of HEB800 I-beams (source: J. Czerwiński)

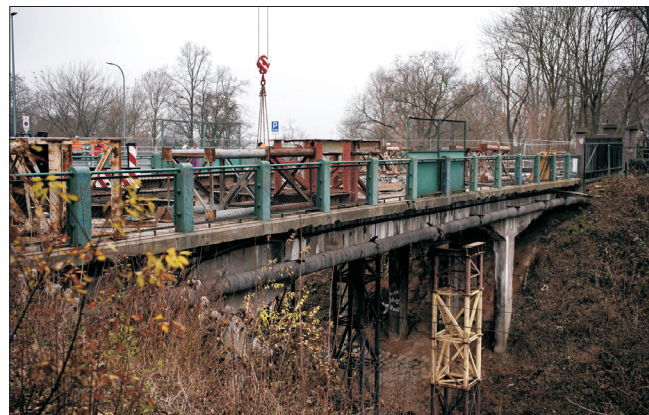
Fig. 3. Demolition of the existing engineering structure (source: J. Czerwiński).

A-IIIIN steel, finished with C35/45 concrete topping, 22 cm thick. The steel structure is combined with the bridge deck by means of pin connectors. The viaduct supports have been designed in the form of C35/45 reinforced concrete abutments in exposure class XC4, XD3, XF2, with hanging wings, founded on 11 m long CFA  $\phi 800$  piles. Phase one of the investment project, construction of the new structure, commenced on April 15, 2020. On July 2, 2020 the abutment facing Norbertańska street was concreted. Concreting of the abutment on the south side was completed on July 31, 2020. Construction of the viaduct was completed on December 9, 2020. Phase two, demolition of the existing structure, commenced in mid-January 2021. Figs. 1-3 show the viaduct under construction, the superstructure made of HEB800 I-beams, and the demolition of the existing civil engineering structure.

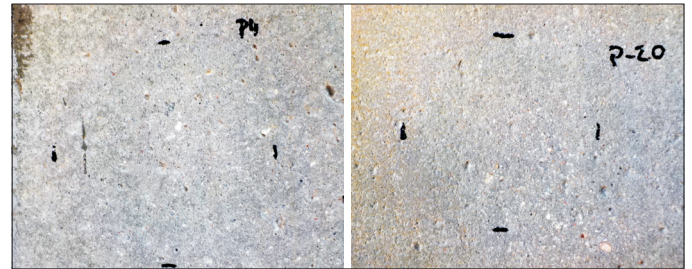
Fig. 9. View of concrete surface at measurement points nos. 4 and 20
