## COMPARISON OF SAFETY BARRIER PARAMETERS IN THE CASE OF DOUBLE IMPACT AT THE SAME LOCATION

**ABSTRACT.** The article describes double impact of a 900-kg passenger vehicle against a steel safety barrier at the same spot. The crash tests were carried out by the IBDiM Crash Test Team at the test site in Inowrocław. The first crash test was carried out on a new steel safety barrier. The second test was performed on the same barrier, damaged in the first impact. The tests reflected situations encountered on the roads when a safety barrier remains unrepaired for a certain time and another accident occurs. Acceleration severity index (ASI) and theoretical head impact velocity (THIV) were chosen as quantitative measures of the consequences of the impact. The analysis of the parameters obtained from both tests showed that the road steel safety barrier retained its safety level after being hit twice by a passenger vehicle. Based on the observations from crash tests of passenger vehicles with safety barriers, the consequences of such collisions in terms of barrier performance often do not require immediate repairs of the deformed barriers.

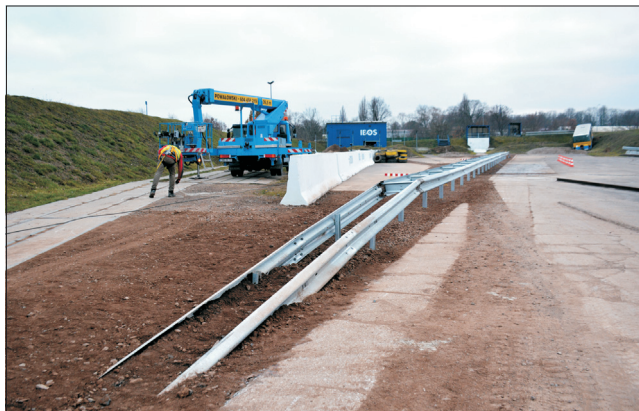
Fig. 1. General view of the barrier with an end section  
Rys. 1. Widok ogólny bariery z zakończeniem od strony najazdu

Dimensions of the tested barrier are presented in Table 1. A view of the installed barrier is shown in Fig. 1.

W Tabl. 1 przedstawiono wymiary geometryczne badanej bariery. Dodatkowo na Rys. 1 przedstawiono widok zainstalowanej bariery.

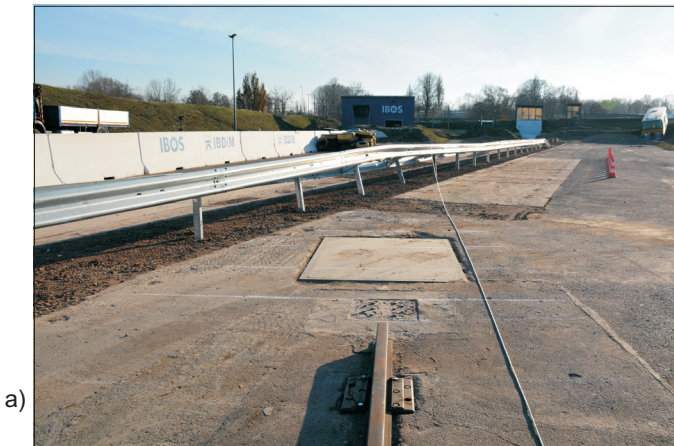
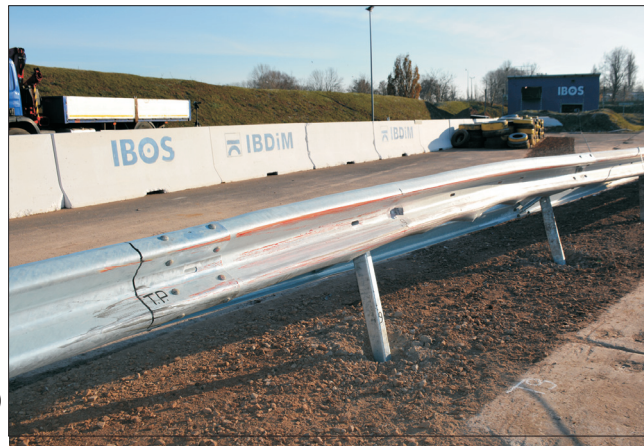
Fig. 2. View of the barrier after the first impact (a) showing visible damage at the location of vehicle collision (b)  
Rys. 2. Widok bariery po pierwszym uderzeniu (a) ze szczegółami zniszczeń w miejscu najechania przez pojazd (b)

Do obu testów zderzeniowych użyto pojazdów marki Opel Corsa. Do pierwszego testu przygotowano pojazd, którego masa całkowita w czasie badań wynosiła 929 kg. Pojazd dociążony był balastem ważącym 63,2 kg. Na miejscu dla kierowcy zainstalowano manekina typu HYBRID III. Zgodnie z wymaganiami normy PN-EN 1317-2 w pojeździe został zainstalowany zestaw czujników mierzących przyspieszenie. Zestaw ten umieszczono w pobliżu środka ciężkości pojazdu. Na Rys. 2 przedstawiono barierę po pierwszym uderzeniu, natomiast na Rys. 3 barierę po drugim uderzeniu.

Both crash tests were performed using Opel Corsa cars. The vehicle used in the first test had the gross weight of 929 kg during the test. The car was weighted with ballast of 63.2 kg. A HYBRID III dummy was installed in the driver seat. In accordance with the requirements of the PN-EN 1317-2 standard, the car was equipped with a set of acceleration sensors. The sensors were placed in the vicinity of the center of gravity of the vehicle. Fig. 2 shows the barrier after the first impact and Fig. 3 presents the barrier after the second impact.

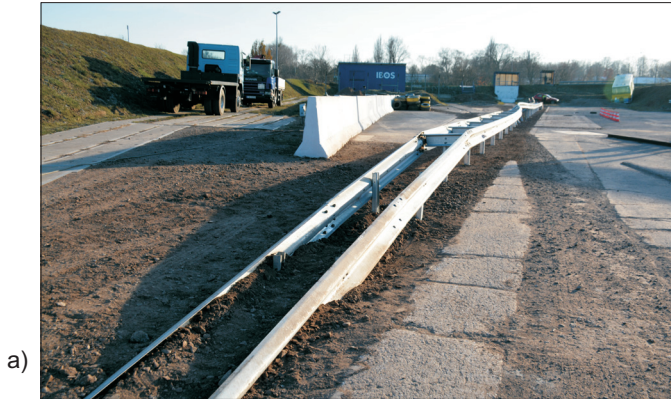
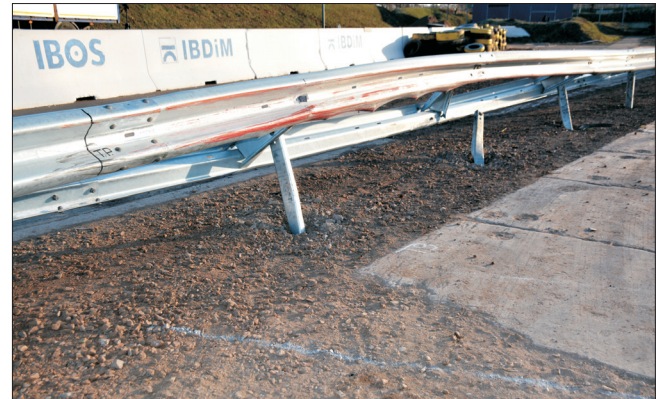
Fig. 3. View of the barrier after the second impact (a) showing visible damage at the location of vehicle collision (b)  
Rys. 3. Widok bariery po drugim uderzeniu (a) ze szczegółami zniszczeń w miejscu najechania przez pojazd (b)

Drugi test zderzeniowy wykonano na tej samej barierze, która po pierwszym zderzeniu nie była naprawiana. Użyto pojazdu badawczego o masie całkowitej wynoszącej 900,6 kg w czasie badań. Pojazd dociążony był balastem ważącym 39,2 kg. Na miejscu dla kierowcy zainstalowano manekina typu HYBRID III oraz zestaw czujników mierzących przyspieszenia.

The second crash test was performed using the same barrier, without any repairs between the tests. The vehicle used in the second test had the gross weight of 900.6 kg during the test. The car was weighted with ballast of 39.2 kg. A HYBRID III dummy and a set of acceleration sensors were installed as well.

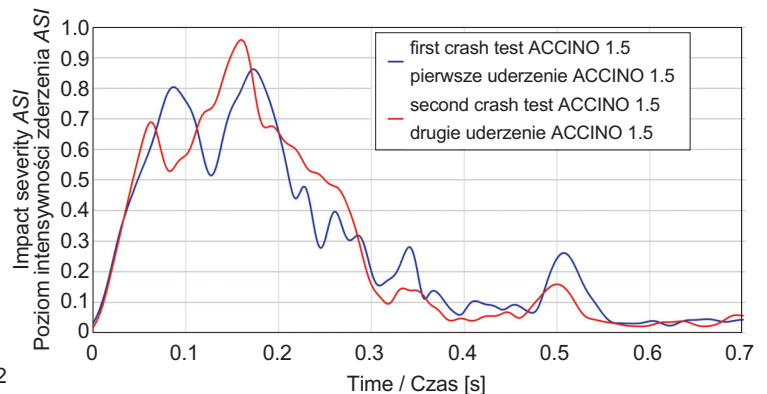
Fig. 8. Graph of *ASI* (ACCINO 1.5) as a function of time during the first and second crash test

Rys. 8. Wykres *ASI* (ACCINO 1.5) w funkcji czasu podczas pierwszego i drugiego testu zderzeniowego

Na podstawie analizy przebiegów czasowych parametrów można stwierdzić, że bariera ochronna uderzona dwukrotnie przez pojazd osobowy nie zmieniła klasy intensywności zderzenia, tj. klasy A. Pozostanie po obu testach w tej samej klasie intensywności zderzenia oznacza, że parametry bezpieczeństwa zostały zachowane. Klasa A oznacza wartość wskaźnika intensywności przyspieszenia  $ASI \leq 1$  i jednocześnie wartość teoretycznej prędkości głowy w czasie zderzenia  $THIV \leq 33$  km/h. *ASI* w pierwszym zderzeniu wynosiło 0,9, natomiast w drugim zderzeniu: 1,0. Wartość wskaźnika *ASI* uzyskanego w drugim zderzeniu w stosunku do wartości z pierwszego testu jest o 11% większa. Mimo to wartość wskaźnika intensywności przyspieszenia była w pierwszym i drugim zderzeniu  $\leq 1$ . Taka wartość *ASI* zapewnia większy stopień bezpieczeństwa pasażerów pojazdu przy zderzeniu w porównaniu do przypadków, gdy *ASI* jest większe od jedności. Maksymalna wartość wskaźnika *ASI* w czasie trwania zderzenia jest uważana za miarę oddziaływania zderzenia na pasażerów. Porównując analogicznie wartość *THIV* w pierwszym zderzeniu, wynoszącą 24 km/h, z wartością *THIV* w drugim zderzeniu, wynoszącą 22 km/h widać, że są one zbliżone. Wartość wskaźnika *THIV* uzyskanego w drugim zderzeniu w stosunku do wartości z pierwszego testu jest o 8,3% mniejsza. Było to spowodowane faktem, że bariera w drugim uderzeniu była bardziej podatna. Dlatego na pojazd w trakcie zderzenia działały mniejsze siły, co bezpośrednio miało wpływ na wartość *THIV*.

Based on the analysis of the charted values from the two crash tests with passenger vehicles, it is observable that the safety barrier did not change the impact severity class, i.e. class A. The fact that the barrier remained in its initial impact severity class implies that it maintained its safety parameters. Class A signifies an acceleration severity index  $ASI \leq 1$  and, simultaneously, a theoretical head impact velocity  $THIV \leq 33$  km/h. *ASI* equaled 0.9 in the first impact and 1.0 in the second impact. The value of *ASI* in the second impact compared to the value in the first impact was greater by 11%. Nevertheless, the value of acceleration severity index in both crash tests was  $\leq 1$ . Such a value
