## ANALYSIS OF CAUSES OF DAMAGE TO SINGLE-LAYER CONCRETE HIGHWAY PAVEMENT

**ABSTRACT.** Premature damage to the concrete pavement of a trunk road section after 15 years of its service life was noticed. The damage manifested itself in cracking along transverse joints and in the corners of slabs. Diagnostic investigations, covering a petrographic analysis of concrete and mineral aggregates by means of optical and scanning microscopy, an evaluation of the elastic properties, the degree of cracking and air-void parameters and an identification of the alkali-silica reaction products, were carried out on core samples. Multiple cracks in coarse quartzite aggregate particles and in cement matrix were found. A significant presence of microcrystalline and cryptocrystalline quartz in quartzite particles was detected. Typical alkali-silica reaction products were unambiguously identified. The considerable cracking and the substantial decrease in the modulus of elasticity were correlated with the presence of reactive quartz in the quartzite aggregate and the alkali-silica reaction was found to be the main cause of the damage. Additional damaging factors, such as heavy traffic loads and frost ag

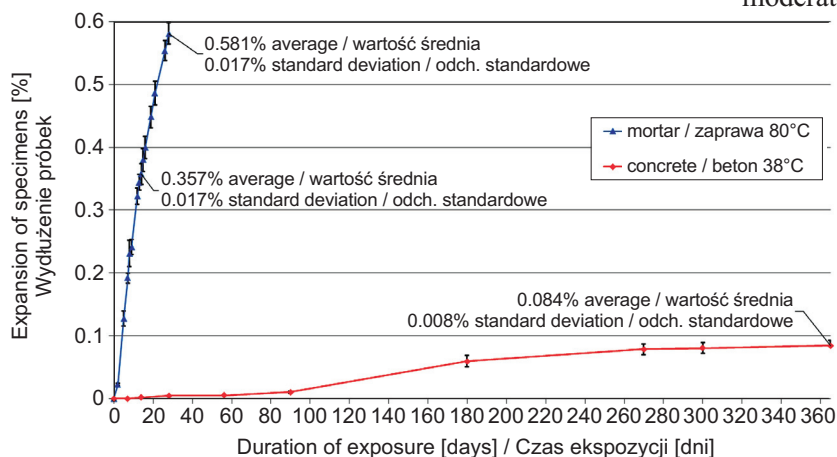
After the aggregate's reactive fraction had been identified, crushed quartzite aggregate (coming from the same quarry), in the form of fractions 2/8 and 8/16, was collected. In accordance with the PB/1 [26] and PB/2 procedures [25], proper mortar samples and samples of concrete with quartzite aggregate and Portland cement were exposed to the standard environmental conditions. The linear elongation of the mortar samples at the temperature of 80°C and the concrete samples at 38°C is shown in Fig. 10. A significant increase in the length of the samples over time was noted. After 52 weeks of the exposure of the concrete samples their elongation amounted to  $0.084 \pm 0.008\%$ , while the elongation of the mortar samples after 14 days amounted to  $0.357 \pm 0.017\%$ . When the relevant standard linear expansion evaluation criteria (the concrete elongation of 0.04-0.12% after 52 weeks, the mortar elongation of 0.30-0.45% after 14 days) were applied, it appeared that the tests showed the behaviour of the quartzite aggregate to be moderately reactive.

Fig. 10. Expansion of specimens containing quartzite aggregate – mortar at 80°C in 1 M NaOH solution (PB/1 [26]) and concrete at 38°C in high air humidity (PB/2 [25])
