DAMIAN BĘBEN¹⁾
ZBIGNIEW MAŃKO²⁾

BADANIA STATYCZNE MOSTU DROGOWEGO WYKONANEGO ZE STALOWYCH BLACH FALISTYCH

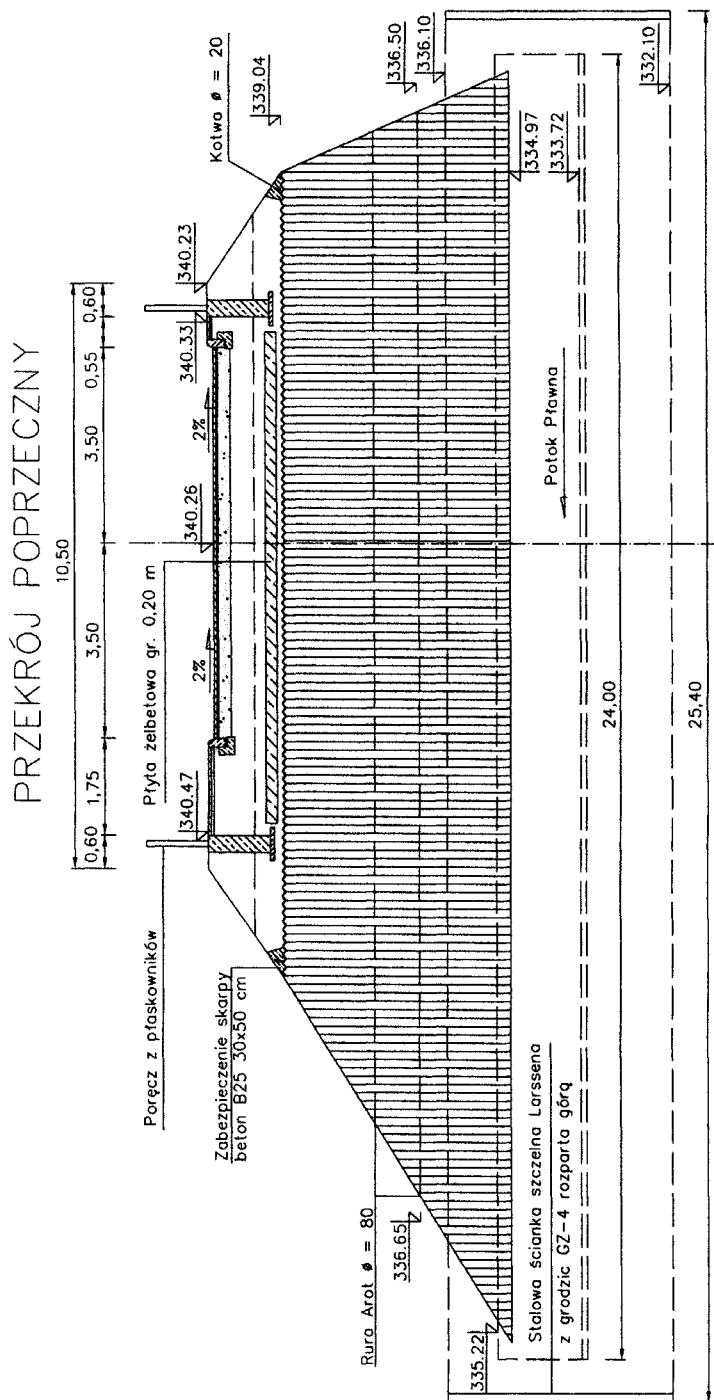
Rys.2. Przekrój poprzeczny mostu o konstrukcji wykonanej ze stalowych blach falistych typu Multiplate V45
 Fig.2. Cross section of the bridge structure made of steel corrugated plates Multiplate V45 type

Istniejący przed powodzią (lipiec 1997 r.) stary kamienny most sklepiony został uszkodzony w wyniku wystąpienia wielkiej wody, która podmyła jeden z jego przyczółków i spowodowała osunięcie się części przęsła tego obiektu do potoku. Odbudowę mostu zaproponowano z wykorzystaniem konstrukcji powłokowej – podatnej – wykonanej ze stalowych ocynkowanych blach falistych typu Multiplate V45 (rys. 1). Most ten w przekroju podłużnym stanowi ustrój statyczny w postaci jedno-przęsłowej sztywno utwierdzonej konstrukcji łukowej o rozpiętości teoretycznej przęsła $l_t = 10,00$ m oraz świetle pionowym równym 4,02 m. Powierzchnia przekroju nowo wybudowanego mostu równa jest około 30 m^2 (rys. 2) [5].

W przekroju poprzecznym mostu przęsło składa się ze stalowych arkuszy blachy faliastej o grubości 3 mm i wymiarach fali 50×150 mm, połączonych ze sobą za pomocą śrub sprężających M20 klasy SB 8.8 (według norm szwedzkich) [6] i [11]. Obiekt ten w stosunku do osi drogi usytuowany jest w dość dużym skosie wynoszącym $58,81^\circ$, co miało zasadniczy wpływ na jego długość dołem, jak i górą. Konstrukcja stalowa została oparta na dwóch żelbetowych ławach fundamentowych wykonanych z betonu klasy B30 umieszczonych w ściankach szczelnych typu Larssena i stężona od góry (usztywniona) na końcach żelbetowymi wieńcami obwodowymi o wymiarach $0,30 \times 0,50$ m (rys. 2). Wykończenie mostu zaprojektowano w postaci żelbetowych wieńców oraz obustronnych ściąg śkarp w stosunku 1 : 1,5, obsianych trawą (rys. 3).

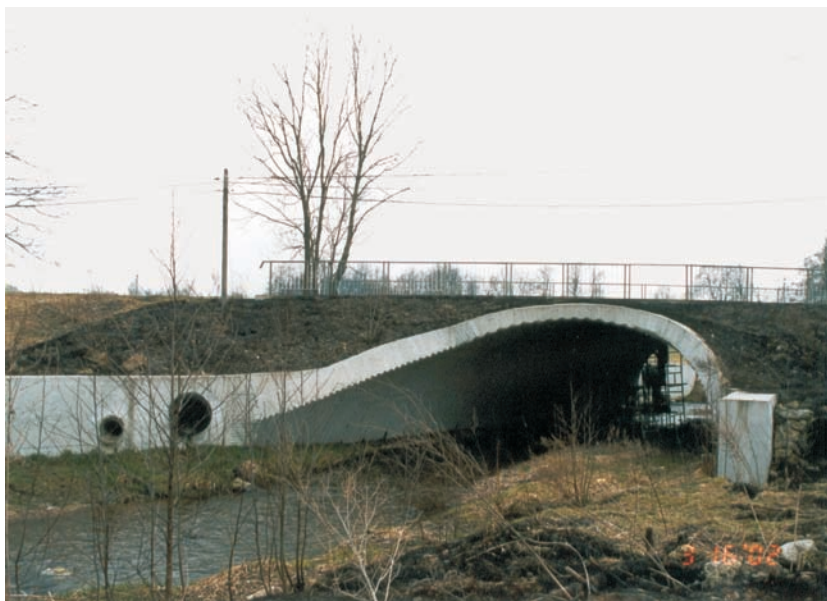
Rys.3. Widok z boku na konstrukcję mostu wykonanego z blach falistych typu Multiplate V45 od strony dolnej wody

Fig.3. Side view of the bridge structure made of steel corrugated plates Multiplate V45 type from the side of the tailwater

Do wykonania stalowej konstrukcji powłoki mostu typu Multiplate użyto stali konstrukcyjnej odpowiadającej parametrom wytrzymałościowym polskiej stali St3M, która miała granicę plastyczności około 275–380 MPa. Podstawowe wymiary mostu przedstawiono na rysunkach 1 i 2, a jego widok z boku przed badaniami na rysunku 3.

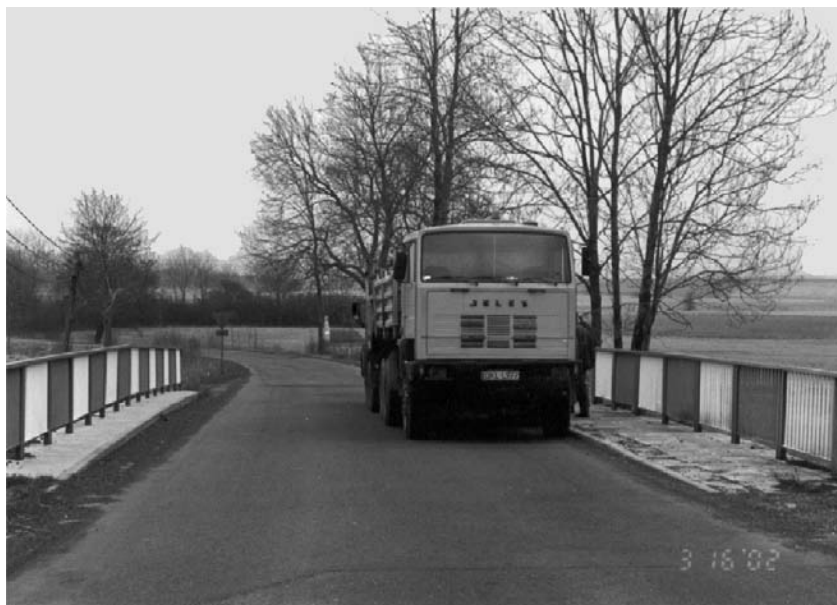
Rys.4. Widok od czoła na most od strony miejscowości Bystrzyca Kłodzka podczas wykonywania badań (I schemat obciążenia)
Fig.4. Front view of the bridge from the side of Bystrzyca Kłodzka during testing (load scheme I)

Zrealizowano trzy schematy obciążeń (rys. 4–6), tj. jeden niesymetryczny (ustawienie obu samochodów przy jednym krawężniku od strony górnej wody – schemat I) oraz dwa symetryczne względem osi podłużnej mostu (schemat II – ustawienie dwóch samochodów w taki sposób, aby ich oś znajdowała się w osi podłużnej mostu, a tylne burty samochodów stykały się nad środkiem rozpiętości teoretycznej mostu i schemat III – ustawienie samochodów po obu stronach osi podłużnej mostu przesunięte względem siebie tak, aby tylne osie obu samochodów znajdowały się w środku rozpiętości teoretycznej).

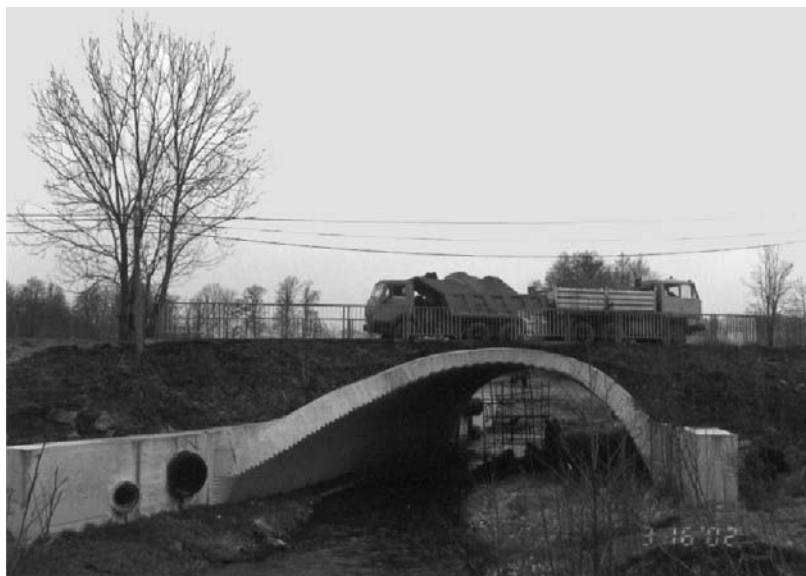
Rys.5. Widok z boku od strony dolnej wody na most podczas wykonywania badań (II schemat obciążenia)

Fig.5. Side view of the bridge during testing (load scheme II)

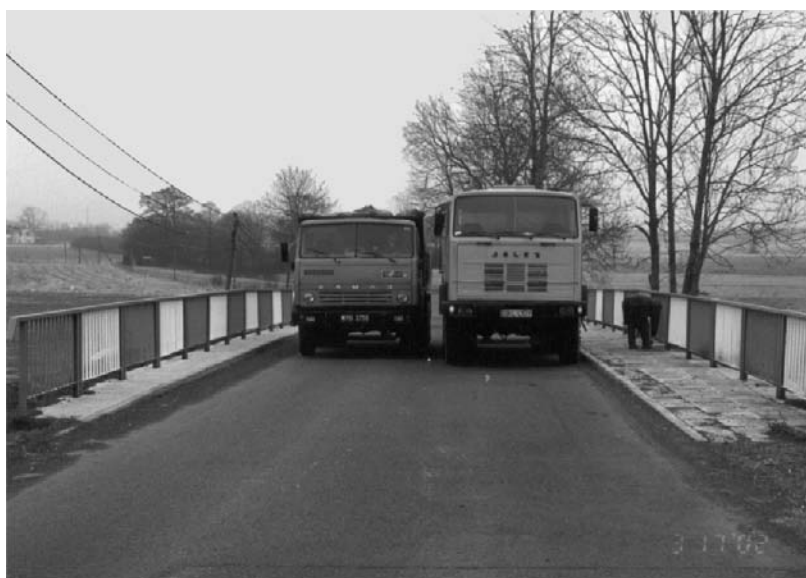
Rys.6. Widok od czoła na samochody obciążające most podczas wykonywania badań (III schemat obciążenia)

Fig.6. Front view of the loading vehicles on the bridge during testing (load scheme III)

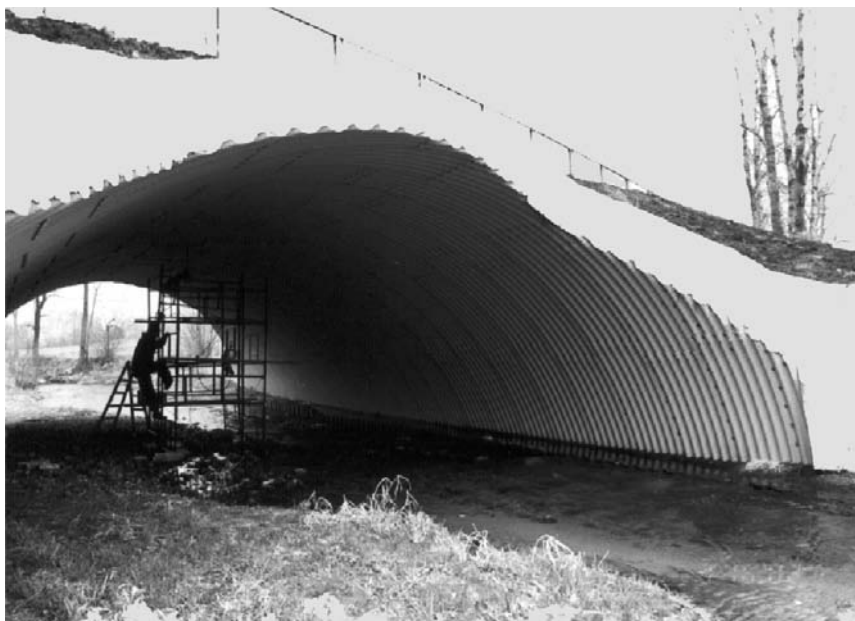
Rys.7. Widok do wnętrza stalowej konstrukcji obiektu wraz z umieszczonymi na rusztowaniach czujnikami przemieszczeń
Fig.7. Inside view of the steel structure and the stand supporting dial gauges

Po wykonaniu badań pod znanym obciążeniem zdemontowano rusztowania umieszczone pod konstrukcją mostu w nurcie potoku służące do pomiarów przemieszczeń stalowej powłoki (rys. 7). Ponadto dokonano sprawdzenia istniejącego stanu technicznego konstrukcji przęsła, jak i podpór mostu, przed, w trakcie i po próbnym obciążeniu statycznym (i dynamicznym) wg PN-82/S-10052 oraz PN-91/S-10042.

Do pomiaru przemieszczeń (ugięć) ustroju nośnego użyto ośmiu czujników zegarowych oraz siedmiu czujników indukcyjnych typu WT50S o dokładności odczytu 1×10^{-5} m połączonych za pomocą kabli pomiarowych z mostkiem UPM-60 firmy Hottinger i do sześciokanałowego wzmacniacza pomiarowego KWS 673.A7, z którego wyjściowy sygnał napięciowy kierowano równocześnie na wejście wielopunktowego urządzenia pomiarowego typu UPM-60 oraz na wejścia ośmiokanałowego rejestratora szybkopiszącego typu 330-P/8. Do pomiarów przemieszczeń użyto wzmacniacza typu CF511 i miernika wielkości mechanicznych typu Metex. Zastosowane urządzenia pomiarowe pozwalały na równoczesną rejestrację w sposób ciągły i trwały na papierze rejestrującym oraz na komputerze przebiegów odkształceń z 8 punktów pomiarowych oraz przebiegów czasowych przemieszczeń (ugięć) z dwóch różnych punktów pomiarowych konstrukcji. Istniała także możliwość regulacji przesuwu taśmy w sposób skokowy od 0,5 do 10 mm/s, a także częstotliwości mierzonej wartości odkształceń zapisywanych na dyskietkach. Dlatego też można było stosunkowo dokładnie odczytać czas trwania odkształcenia lub przemieszczenia. Czujniki te mocowane były za pomocą specjalnych statywów na rusztowaniach warszawskich, które następnie umieszczono w nurcie potoku (rys. 7).
