TECHNICZNE MOŻLIWOŚCI REWITALIZACJI KRATOWYCH WIADUKTÓW ŁUKOWYCH

STRESZCZENIE. Środowisko inżynierskie wykazuje w ostatnim czasie dużą troskę o zabytkowe obiekty mostowe, czego przejawem są próby ratowania historycznych budowli. W artykule zaprezentowano wyniki rozważań dotyczących remontu i wzmacnienia przęsła historycznego wiaduktu o konstrukcji z łuków kratowych. Celem prac było uzyskanie klasy obciążen „A” dla przęsła przy zachowaniu oryginalnych konstrukcji łuków. Przedstawiono rezultaty analizy statyczno - wytrzymałościowej w dwóch wariantach, ze wskazaniem na rozwiązanie gwarantujące największą nośność przy jednoczesnym zachowaniu ogólnego charakteru konstrukcji. Metoda ta może być podejściem typowym dla wzmacnienia historycznych mostów łukowych. W pracy zamieszczono również ogólne rysunki konstrukcji przęsła i propozycje nowych rozwiązań.

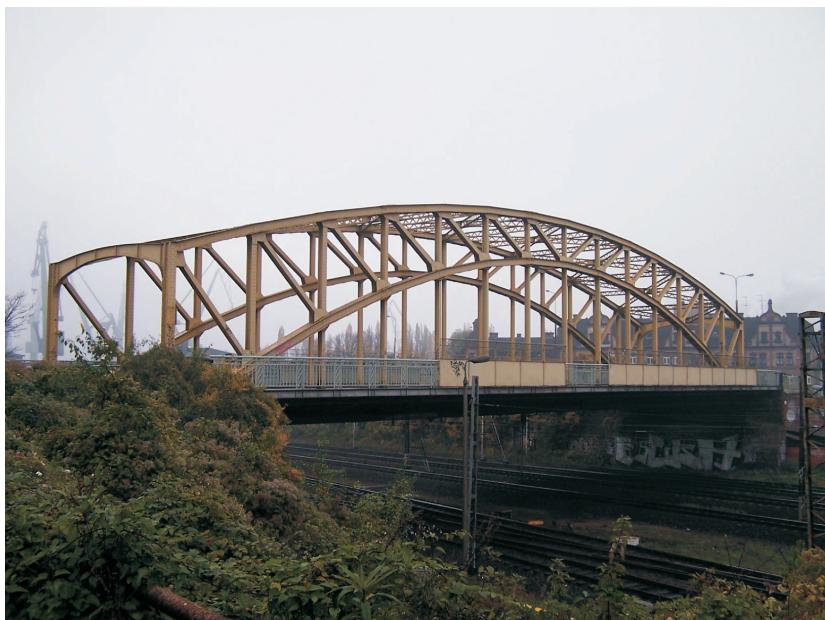
Rys.1. Widok wiaduktu na węźle Brama Oliwka w Gdańsku

Fig.1. The view of the Oliwka Gate Bridge in Gdańsk

Rozwój sieci kolejowej, spowodował konieczność budowy towarzyszących obiektów mostowych, ułatwiających bezkolizyjną komunikację, szczególnie istotną w obrębie dużych aglomeracji miejskich. Popularnym rozwiązaniem konstrukcyjnym z przełomu XIX i XX wieku, jest przesło w postaci dwóch parabolicznych łuków kratowych ze ściągiem, stężonych ramami portalowymi i konstrukcją wiatrownic (rys. 1).

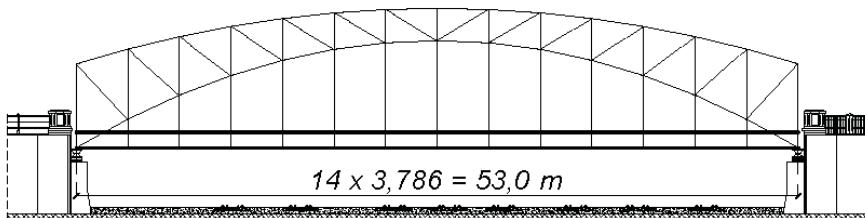
WIDOK OGÓLNY MOSTU

Rys.2. Widok ogólny i przekrój poprzeczny wiaduktu na węźle Brama Oliwka w Gdańsku
Fig.2. General view and cross section of the Oliwka Gate Bridge in Gdańsk

W węzłach kratownicy pasa dolnego łuku zamocowano wieszaki podtrzymujące jezdnię mostu. Pomost wykonano w formie rusztu stalowego, składającego się z poprzeczników i podłużnic połączonych blachami nieckowymi, podwieszonego do dźwigarów łukowych. Niecki wypełnione są betonem, na którym ułożona jest izolacja i nawierzchnia. Chodniki znajdują się na zewnątrz łuków na wspornikach, będących przedłużeniem poprzeczników głównych. Na terenie Trójmiasta znajdują się trzy niemal identyczne wiadukty tego typu – węzeł Brama Oliwka (rozpiętość 53 m), ul. Tadeusza Kościuszki [1] (rozpiętość 2×46 m), ul. Braci Lewoniewskich (rozpiętość 54 m). Podobne obiekty znajdują się również w Kwidzynie i Bytowie. Schemat konstrukcyjny oraz typowy przekrój poprzeczny konstrukcji jezdni pokazano na rysunku 2.

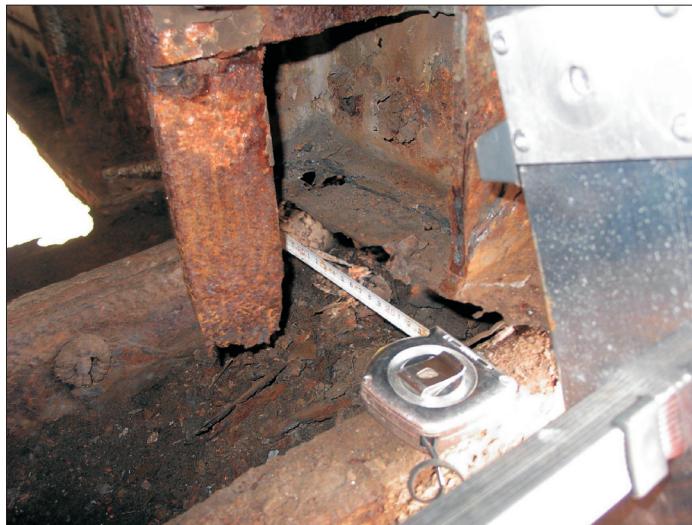
Rys.3. Awaria wiaduktu w ciągu ul. Braci Lewoniewskich w Gdańsku – skorodowane podwieszenie ściągu

Fig.3. Failure of the Lewoniewski Brothers Street Bridge in Gdańsk – the corroded suspension of the tie-beam

Bezpośrednim powodem awarii była całkowita korozja stalowych płaskowników podwieszających łańcuchy łuków (rys. 3), w skutek czego jeden z nich opadł na przebiegającą pod wiaduktem trakcję elektryczną i zaniżył skrajnię kolejową (rys. 4). Spowodowało to zamknięcie ruchu na i pod obiektem. Paraliż komunikacyjny wywołał duże poruszenie i spowodował reakcję władz Gdańskich. Rezultatem awarii było przyznanie środków na remont uszkodzonego wiaduktu, a także bliżniącej konstrukcji na węźle Brama Oliwka. W ramach prac związanych z likwidacją awarii dokonano szczegółowej oceny stanu technicznego zagrożonych obiektów [2].

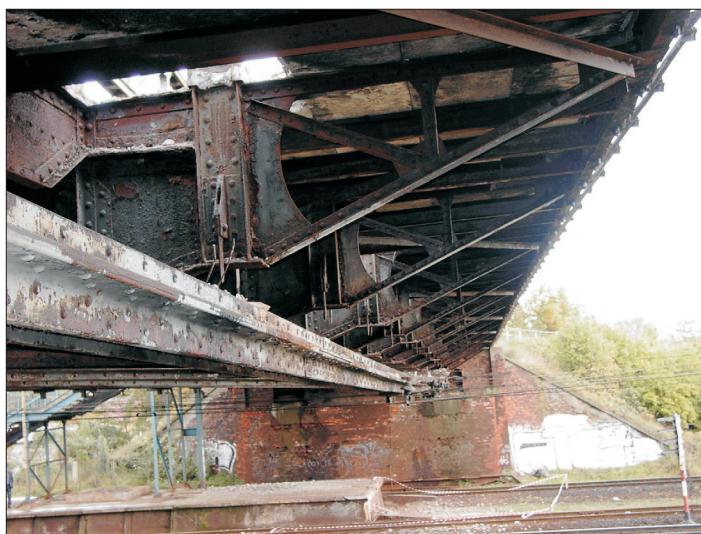
Rys.4. Awaria wiaduktu w ciągu ul. Braci Lewoniewskich w Gdańsku – widok opadniętego ściągu

Fig.4. Failure of the Lewoniewski Brothers Street Bridge in Gdańsk – the view of the lowered tie-beam

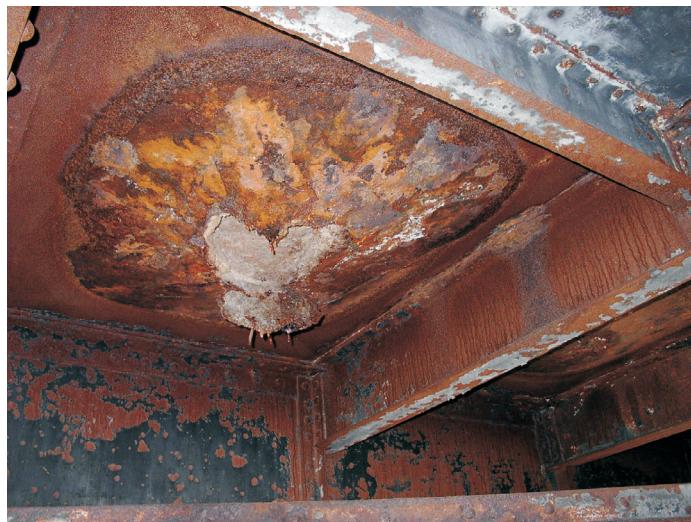
Rys.5. Korozja blachy nieckowej jezdni na wiadukcie w ciągu ul. Braci Lewoniewskich w Gdańsk
Fig.5. The corrosion of the steel deck sheet of the Lewoniewski Brothers Street Bridge in Gdańsk

Wyniki oględzin wskazują jednoznacznie na konieczność remontu. Nawierzchnia na obiektach jest zniszczona. Izolacja praktycznie nie funkcjonuje a słaba jakość betonu wypełniającego blachy nieckowe oraz brak powłok malarskich na konstrukcji stalowej, spowodowały znaczną jej degradację w agresywnym środowisku wodno-chlorkowym

(rys. 5). Ogólnie, stopień korozji elementów głównych konstrukcji jezdni oceniono na 30%, natomiast stopień korozji elementów pośrednich rusztu, osiągnął miejscami 100% (rys. 6).

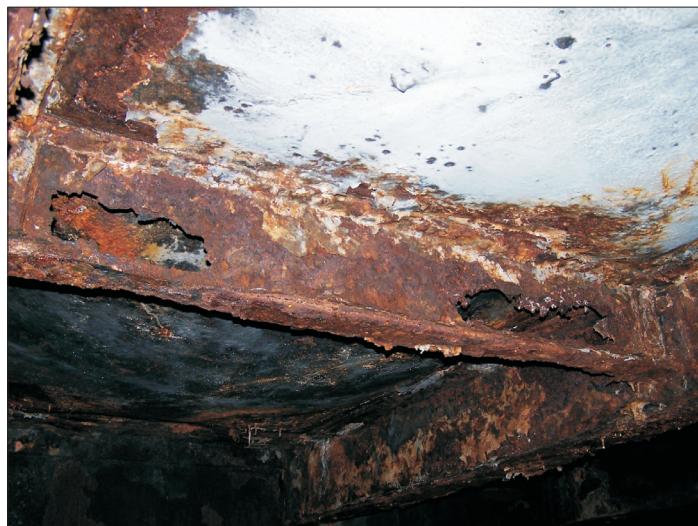
Rys.6. Korozja jednej z poprzecznic pośrednich wiaduktu na węźle Brama Oliwka w Gdańsk
Fig.6. The corrosion of one of the intermediate cross beam of the Oliwka Gate Bridge in Gdańsk

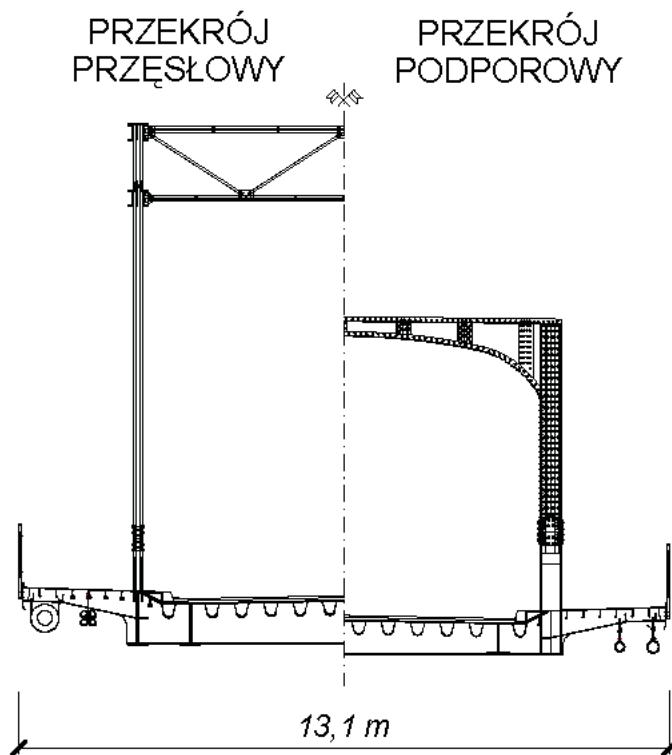
Rys.7. Przekrój poprzeczny wiaduktu w Kwidzynie – projekt remontu
Fig.7. The cross-section of the bridge in Kwidzyn – the design of the reconstruction

1. Dodano po dwa dźwigary usztywniające pod każdym łukiem.
2. Wprowadzono zdecydowane spadki podłużne na jezdni (2 %), co umożliwiło zwiększenie wysokości dźwigarów usztywniających w środku rozpiętości przęseł bez narażenia się na ograniczenie skrajni pod obiektem.
3. Wprowadzono sprężenie wstępne konstrukcji jezdni przed połączeniem jej z łukiem.

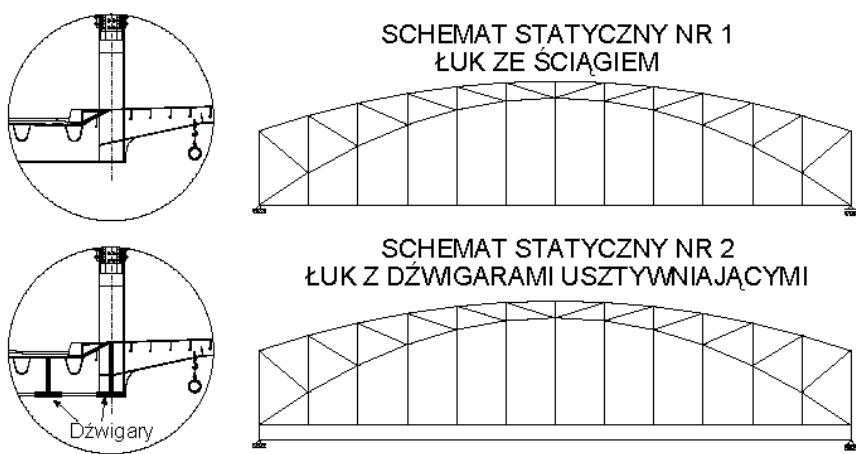
Rys.8. Schematy statyczne dwóch rodzajów wzmocnienia w wariantie 1

Fig.8. Two kinds of static schemes – variant 1 of strengthening

Belka usztywniająca umożliwia przeniesienie części obciążzeń samoistnie na przyczółki, ale jej udział jest znikomy, ponieważ zależy on od ugięcia, które w układzie łuk – belka jest bardzo małe. Belka posiada więc spore rezerwy nośności. Udział belki usztywniającej w przenoszeniu obciążzeń ulega znacznej poprawie poprzez wprowadzenie sprężenia, polegającego na wywołaniu jej wstępnego ugięcia pod ciężarem własnym przed połączeniem z łukiem. Na rysunku 9 przedstawiono schematycznie poszczególne fazy wykonania przęsła z uwzględnieniem wstępnego sprężenia.

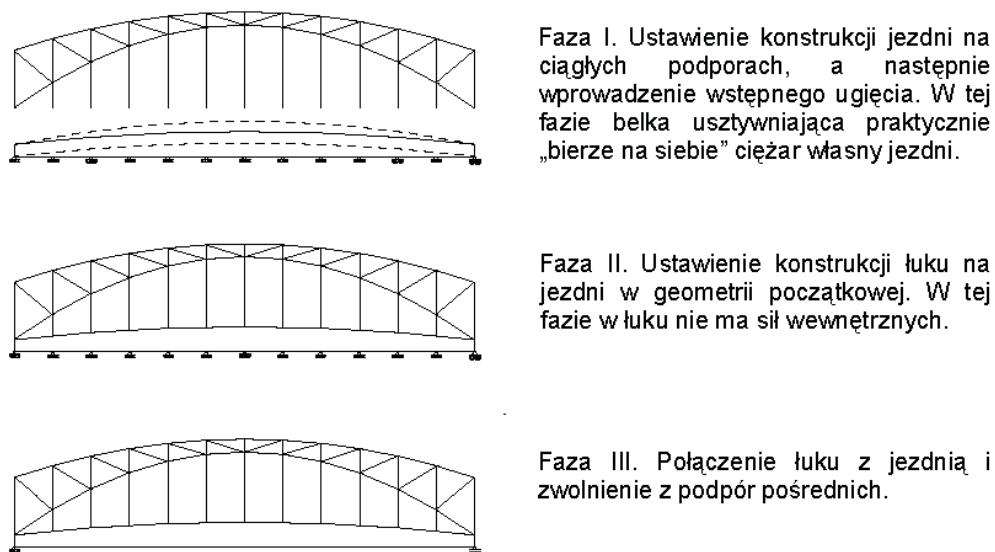
Rys.9. Fazy montażu konstrukcji przęsła z wprowadzeniem częściowego sprężenia – wariant 1 wzmacnienia

Fig.9. Construction stages with partial prestressing – variant 1 of strengthening

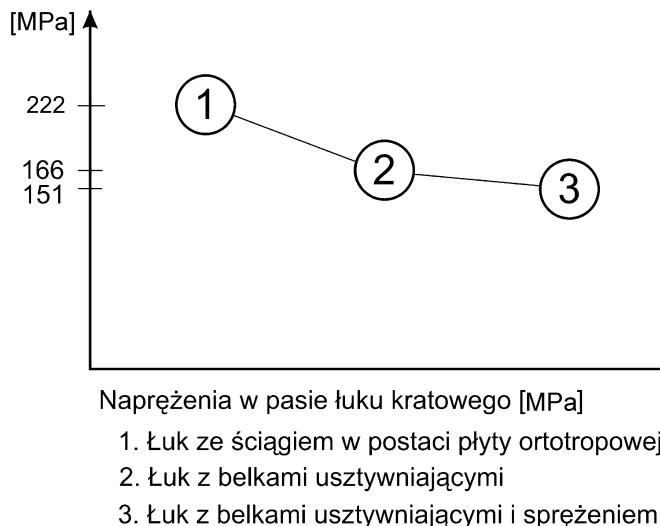
Rys.10. Graficzna interpretacja wyników wzmocnienia w pierwszym wariantie – naprężenia dla najbardziej wytężonego elementu łuku

Fig.10. The results of strengthening of the bridge (variant 1) – stresses in the most loaded element of the arch

W wyniku przeprowadzonych analiz, określono wpływ zastosowanych konstrukcji i wymuszeń geometrycznych na naprężenia w najbardziej wytężonych elementach łuku kratowego (są to pasy kratownicy w polu środkowym i z nim sąsiadującym). Wyniki dla klasy obciążen „A” przedstawiono na diagramie (rys. 10).

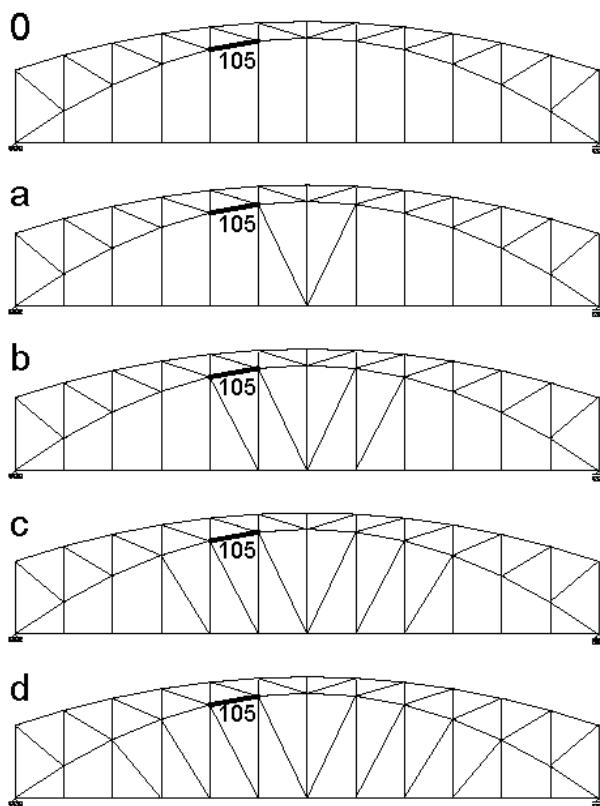
Rys.11. Schematy statyczne konstrukcji prześla poddane analizie w drugim wariantcie wzmocnienia

Fig.11. Static schemes of the bridge – variant 2 of strengthening

Na rys. 11 przedstawiono pięć wariantów schematu statycznego konstrukcji przesła, które różnią się od siebie ilością dodatkowych, wstępnie napiętych, krzyżulców prętowych umieszczonych pomiędzy łukiem i jezdnią. Rozpatrzono 3 typy dodatkowych krzyżulców:

- pręty okrągłe Φ20,
- pręty okrągłe Φ40,
- pręty o przekroju typowym wieszaka.

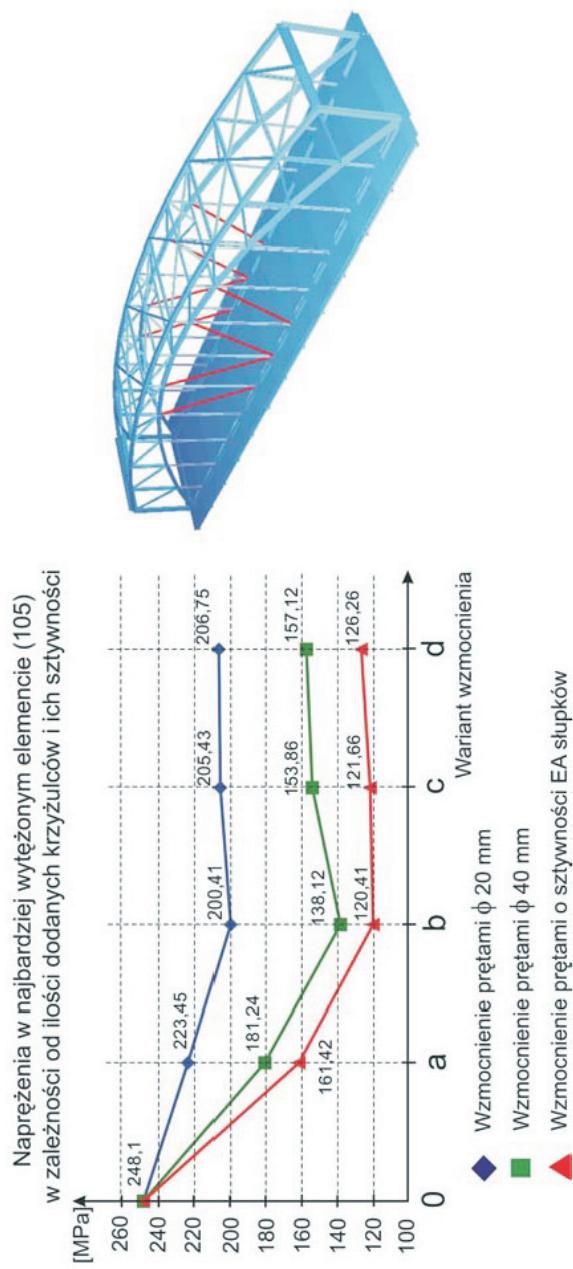
Rys. 12. Model obliczeniowy oraz wykres efektywności wzmacnienia w drugim wariantie – naprężenia w elemencie najbardziej wyłożonym
Fig. 12. Theoretical model and results of strengthening of variant 2 of strengthening – stresses in the most loaded element of the arch

Dla tak przyjętych założeń przeprowadzono obliczenia statyczne na przestrzennym modelu belkowo-powłokowym mostu bez przegubów w węzłach łuku kratowego (rys. 12). Rozpatrzone obciążenia trwałe i ruchome dla klasy „A” wg PN-85/S-10030. W wyniku otrzymano obwiednie sił wewnętrznych we wszystkich modelowanych elementach konstrukcji. Obliczenia naprężeń dokonano dla przypadku dwukierunkowego zginania ze ściskaniem i ścinaniem (wg hipotezy H–M–H). Na wykresie (rys. 12) pokazano efekty przedstawionej koncepcji wzmocnienia dla najbardziej pierwotnie wytężonego elementu konstrukcji łuku.

Z analizy wynika, że efektywne rezultaty uzyskać można przy zastosowaniu prętów o średnicy Φ40 mm w wariantce „b” wzmocnienia. Dalsze zwiększenie przekroju i ilości dodanych krzyżówek nie wpływa znacząco na poprawę nośności. Szczególnie korzystna wydaje się w tym przypadku prostota wykonania wzmocnienia oraz znikoma ingerencja w konstrukcję łuków. Dzięki dużej smukłości dodanych prętów obiekt nie traci pierwotnych wartości historycznych i estetycznych.

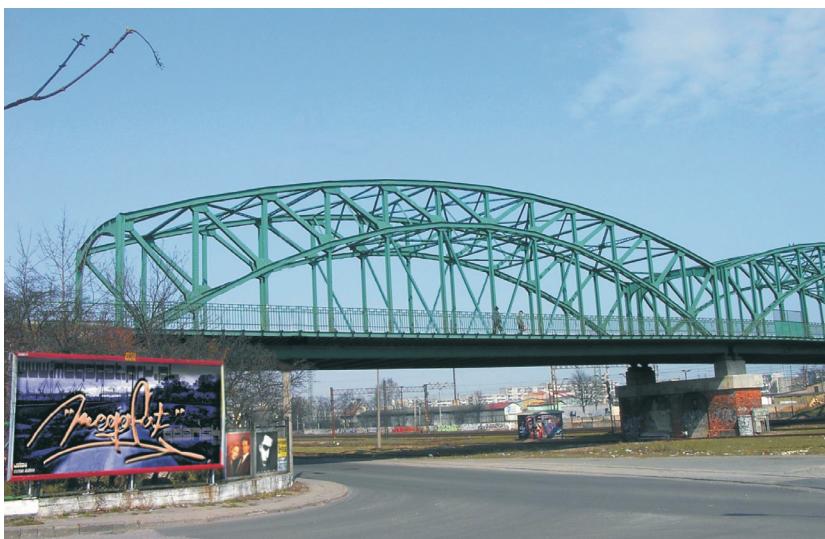
Rys.13. Wiadukt w ciągu ul. Kościuszki w Gdańsku – wizualizacja z dodatkowymi krzyżulcami
Fig.13. The Kościuszko Street Bridge in Gdańsk – visualization of the bridge with additional braces

Przeprowadzone analizy potwierdzają możliwość pełnego wykorzystania historycznych konstrukcji łukowych we współczesnych warunkach eksploatacyjnych. Pomiędzy złego stanu technicznego, możliwe jest podniesienie klasy tych obiektów do wymaganych obecnie standardów. W obu pokazanych metodach wzmocnienia, konstrukcja łuków jest praktycznie nienaruszona, a efekty architektoniczne oraz aspekty historyczne utrzymane. Na rysunku 13 pokazano wpływ dodatkowych prętów na estetykę, wykorzystując wiadukt w ciągu ul. Kościuszki w Gdańsku.
