OCENA PODATNOŚCI ZESPOLENIA NA PODSTAWIE WYNIKÓW BADANIA MOSTU DROGOWEGO POD OBCIĄŻENIEM SAMOCHODAMI

STRESZCZENIE. Skuteczność współdziałania belki stalowej z płytą betonową w dźwigarze zespolonym zależy w dużej mierze od rodzaju zastosowanych łączników. Stosowane obecnie powszechnie w mostowych konstrukcjach zespolonych łączniki sworzniowe skutkują podatnością współpracy belki stalowej z płytą betonową. W pracy przedstawiono wyniki badań autostradowego mostu zespolonego przez rzekę Wartę. Badany obiekt składa się z dwóch równoległych konstrukcji pięcioprzęsłowych. Każda z nich w przekroju poprzecznym utworzona jest z pięciu stalowych belek pełnościennych, zespolonych z płytą żelbetową przy użyciu łączników sworzniowych. Badania obiektu prowadzono pod obciążeniem stacjonarnym oraz zmieniającym położenie, czyli ruchomym. Ich celem była identyfikacja podatności zespolenia dźwigarów mostowych przy wykorzystaniu zaproponowanych, własnych wskaźników zespolenia, określanych na podstawie odkształceń jednostkowych zmierzonych na belkach stalowych. W interpretacji fizycznej wskaźniki te określają proporcje sił wewnętrznych w belce stalowej i zależą od charakterystyk geometrycznych przekroj

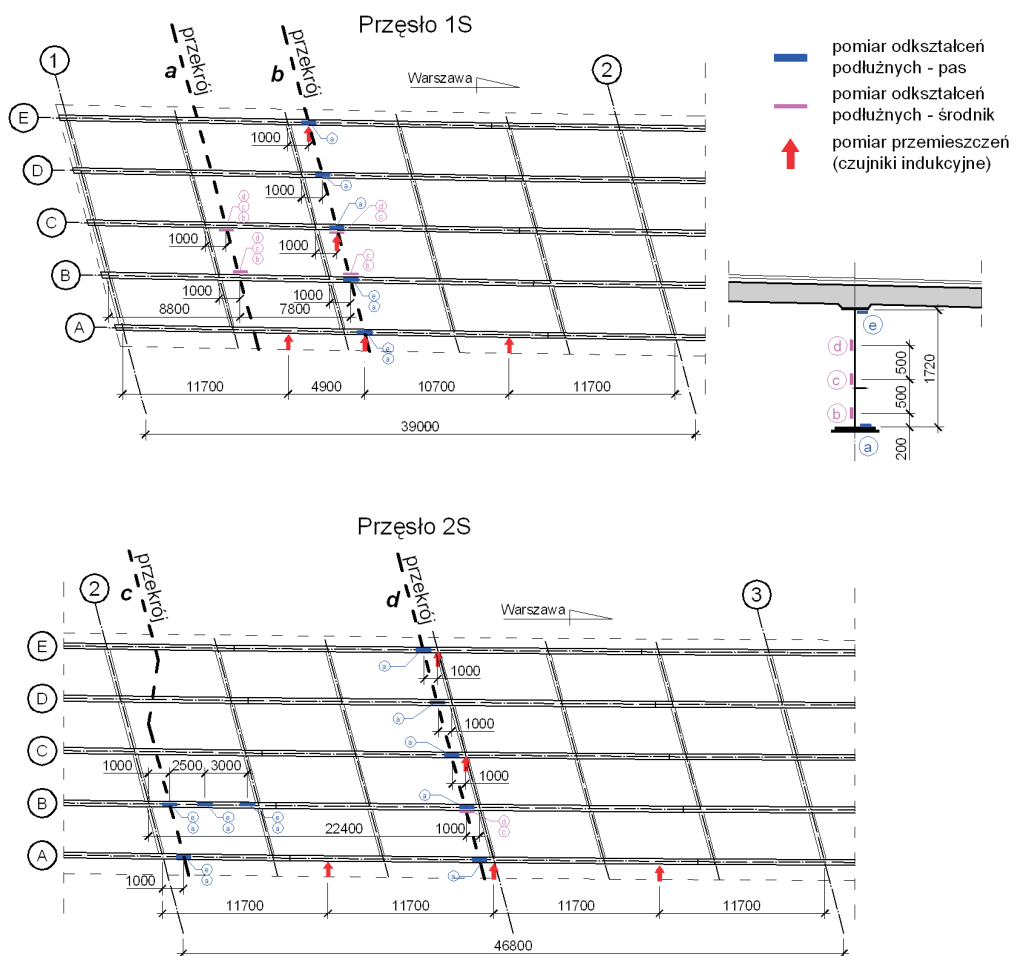
Rys.7. Baza pomiarowa w moście południowym S
 Fig.7. Location of instrumentation in the southern bridge S

Na rys. 7 i rys. 8 podano rozmieszczenie i oznaczenia punktów bazy pomiarowej utworzonej w przęsłach odpowiednio: mostu południowego (*S*) i północnego (*N*). Do określenia pionowych przemieszczeń przęsła wykorzystano czujniki indukcyjne o bazie pomiarowej 100 mm. Wartości odkształceń w kierunku podłużnym dźwigarów mierzono w wybranych przekrojach dźwigarów głównych, w przęsłach *1N* i *2N* oraz *1S* i *2S* (przęsła skrajne i pośrednie – jak na rys. 5). W badaniach użyto tensometrów foliowych typu TFs-5 (naklejanych na belki stalowe) oraz tensometrów papierowych typu RL 300/50 naklejanych na dolną płaszczyznę płyty pomostowej (tylko w moście północnym). Wszystkie wyniki rejestrowano korzystając z zestawu do automatycznego przetwarzania i rejestracji pomiarów UPM 60 firmy Hottinger.

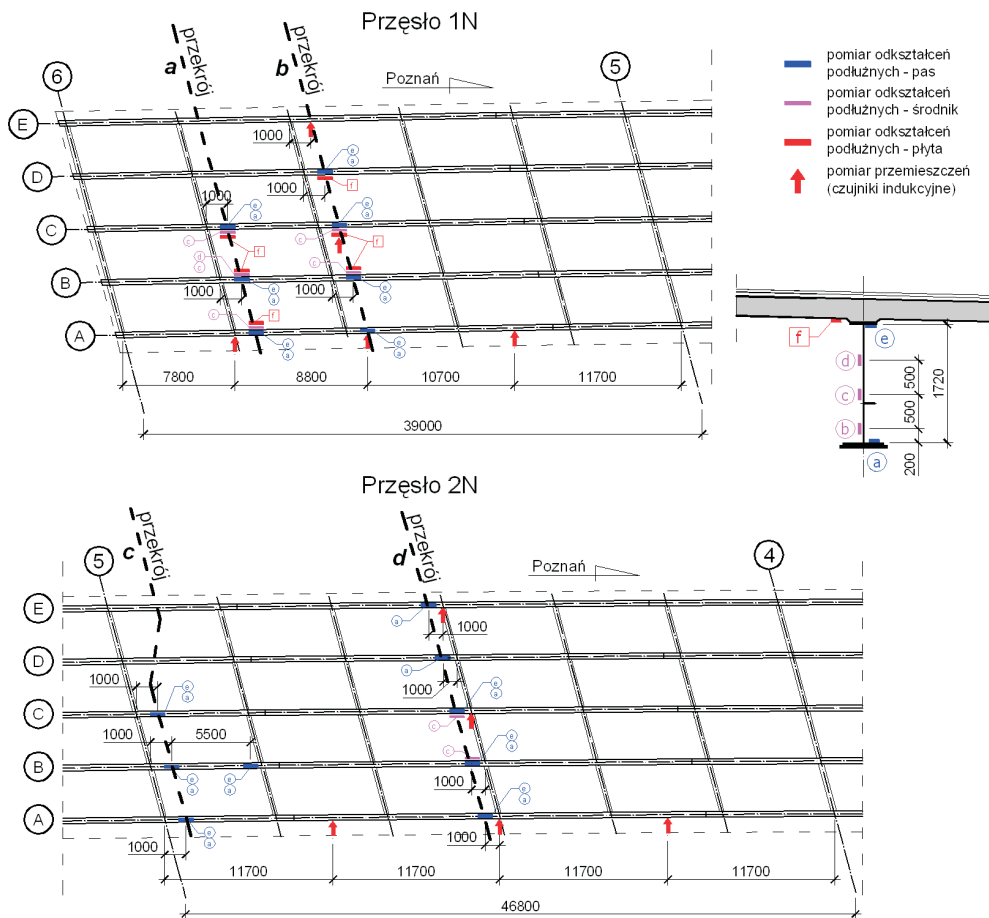
Rys.8. Baza pomiarowa w moście północnym N
 Fig.8. Location of instrumentation in the northern bridge N

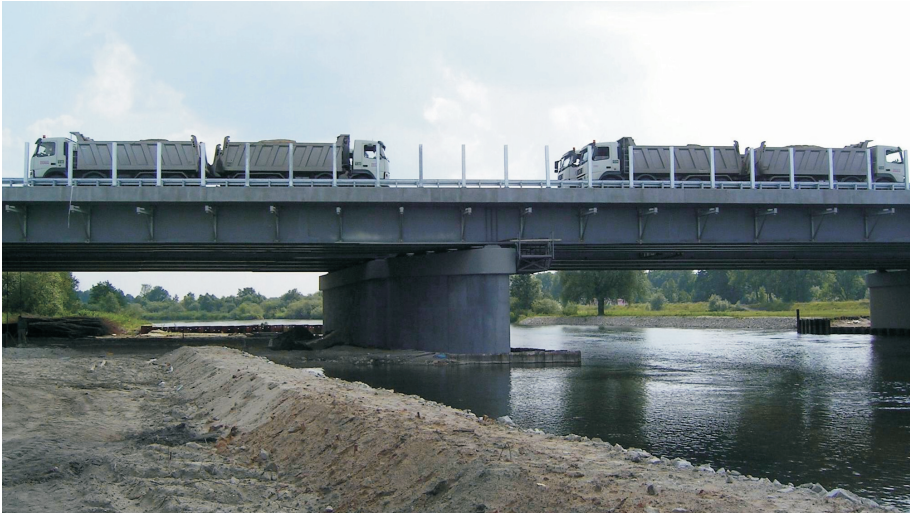
Rys.10. Obciążenie samochodami mostu północnego w trakcie realizacji schematu S-IV
 Fig.10. Trucks located on the northern bridge during load case S-IV

Na rys. 9 przedstawiono dwa wybrane schematy ustawienia samochodów (na obiekcie południowym), a na rys. 10 obciążenie mostu północnego, według schematu S-IV, w trakcie badań.

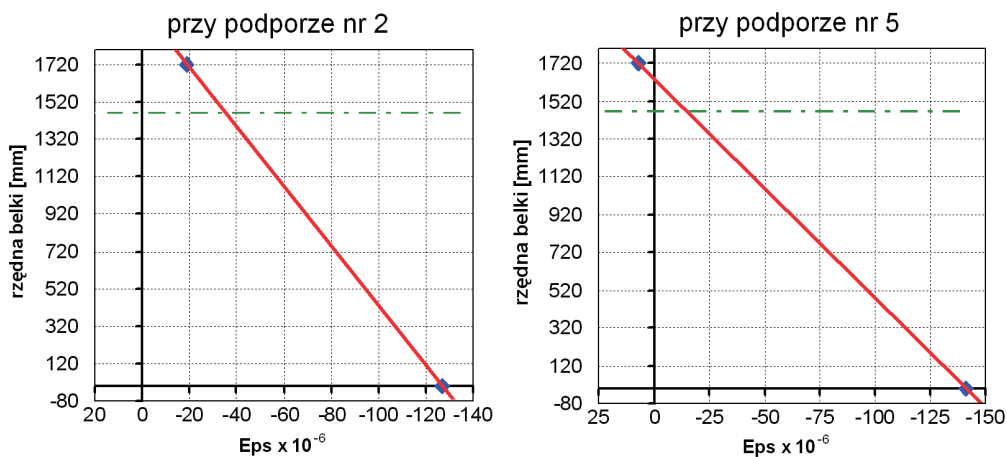
Rys.17. Porównanie odkształceń w dźwigarze B przy podporze nr 2 i nr 5 dla schematu obciążenia S-III
 Fig.17. Recorded strains for girder B, near the supports 2 and 5 for load case S-III

Jak przytoczono wyżej, w czasie badań nie stwierdzono zarysowania płyty pomostowej. Na rys. 17 przedstawiono wykresy odkształceń w belkach stalowych, w strefie przypodporowej (podpora nr 2 mostu południowego i podpora nr 5 mostu północnego), sporządzone na podstawie wyników otrzymanych z badań. Rzędna przekroju poprzecznego belki B-c na wykresach została odniesiona do dolnej krawędzi środka (rzędna 0 mm). Linia przerywaną zaznaczono oś bezwładności przekroju zespolonego (dla pełnego zespolenia, bez uwzględnienia wpływu elementów wyposażenia), a punktami zaznaczono wartości odkształceń otrzymane z badań. Z podanych wykresów wynika, że dla schematu obciążenia S-III, powodującego powstanie największego podporowego momentu zginającego, w analizowanych przekrojach nie występuje zarysowanie płyty pomostowej. Świadczy o tym położenie osi obojętnej na wykresach odkształceń.

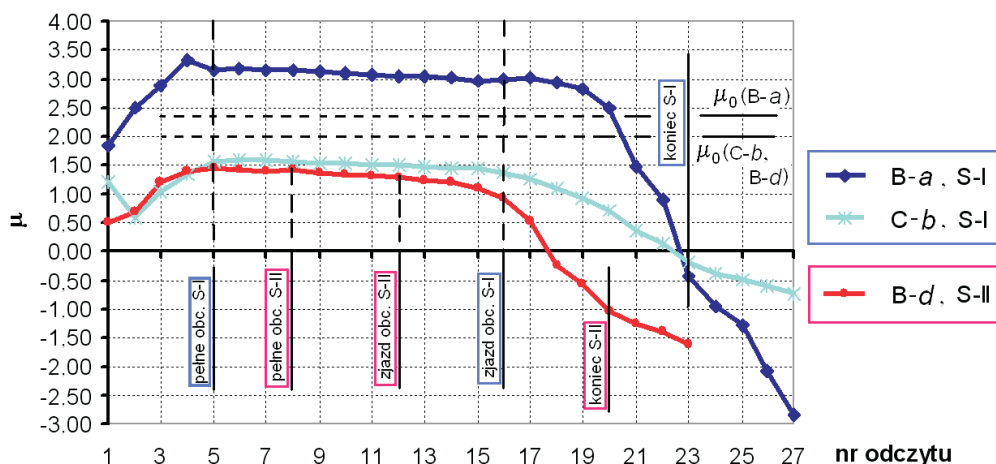
Rys.18. Przebiegi czasowe wartości wskaźników μ , most południowy
 Fig.18. Time paths of the coefficient μ values, southern bridge

Na rys. 18 i 19 przedstawiono zmiany wartości tego wskaźnika w zależności od etapu obciążania przęseł obu badanych konstrukcji, w wybranych punktach pomiarowych (por. rys. 7 i 8), dla dwóch schematów obciążenia. Na rysunkach zaznaczono punkt początkowy i końcowy pełnego obciążenia obiektów w danym schemacie oraz punkt zjazdu ostatniego pojazdu z mostów. Charakterystyczna jest stabilizacja wskaźników przy pełnym obciążeniu konstrukcji, przy czym w każdym z rozpatrywanych punktów pomiarowych można zaobserwować niewielkie obniżanie się ich wartości. Tym samym proporcjonalnie nieznacznie zmienia się położenie osi obojętnej przekroju zgodnie z zależnością (10). Po rozpoczęciu odciążania przęseł następuje spadek wartości wskaźników i związana z nim wyraźna zmiana położenia osi obojętnej przekroju, jak

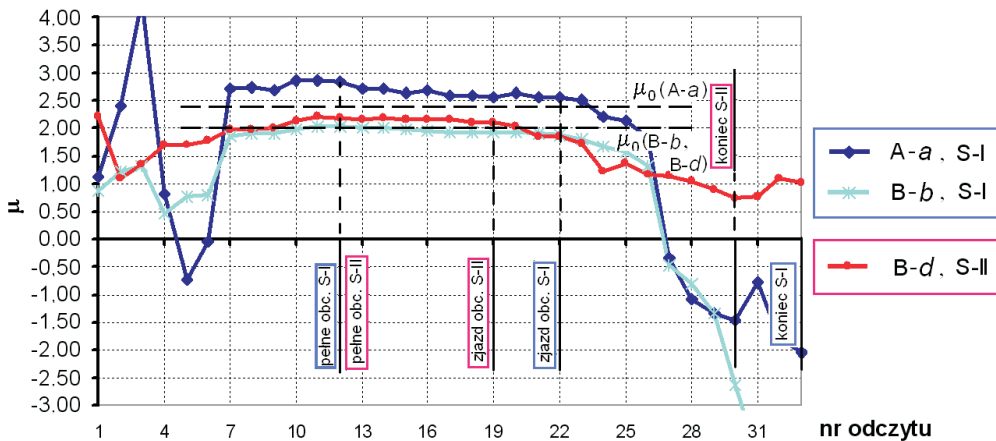
Rys.19. Przebiegi czasowe wartości wskaźników μ , most północny
 Fig.19. Time paths of the coefficient μ values, northern bridge

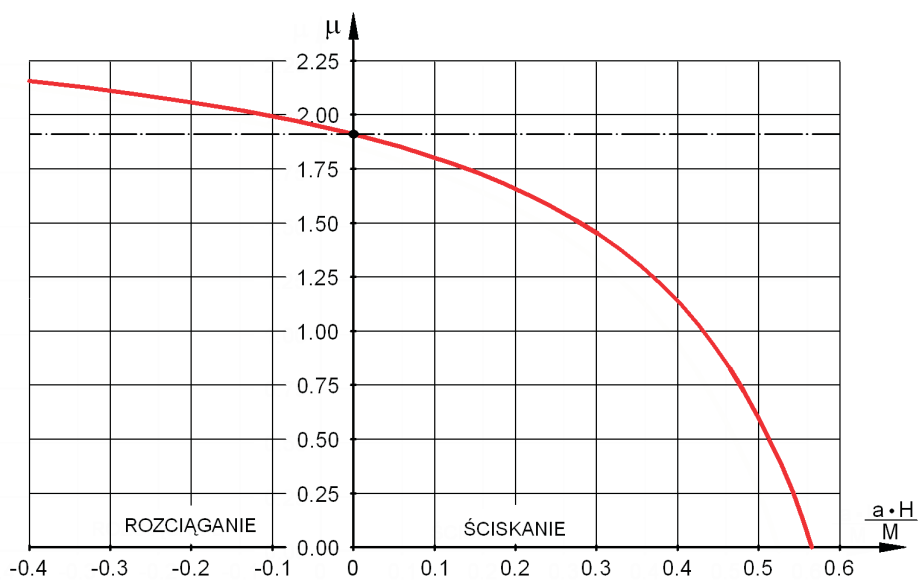
Rys.20. Wpływ oporów na łożyskach na oszacowanie wskaźnika μ
 Fig.20. Influence of load resistance on bearings on estimation of the coefficient μ

również rozkładu odkształceń jednostkowych na wysokości dźwigara. Proces ten można wiązać z działaniem sił osiowych powstałych w wyniku oporów na łożyskach przesuwnych. Przypadek ten zilustrowano na rys. 20. Powstanie dodatkowej siły H powoduje zmianę wykresu odkształceń w przekroju poprzecznym blachownicy. Położenie osi obojętnej (H) podlega zmianie, w zależności od zwrotu siły osiowej i momentu zginającego. W rozpatrywanym na rys. 20 przykładzie (przekrój A-a), dla uzyskania parametru bezwymiarowego na osi rzędnych, siłę H pomnożono przez stałą wartość a .

Działanie siły osiowej zmienia układ odkształceń na wysokości dźwigara, a tym samym może w istotny sposób wpływać na otrzymywane wartości wskaźnika μ . Nawet w przypadku pełnego zespolenia ($\mu = \mu_0$) można otrzymać z badań wynik $\mu \neq \mu_0$. Największe różnice wartości μ powstają, gdy obciążenie obiektu wywołuje małe wartości M w odniesieniu do wartości aH .

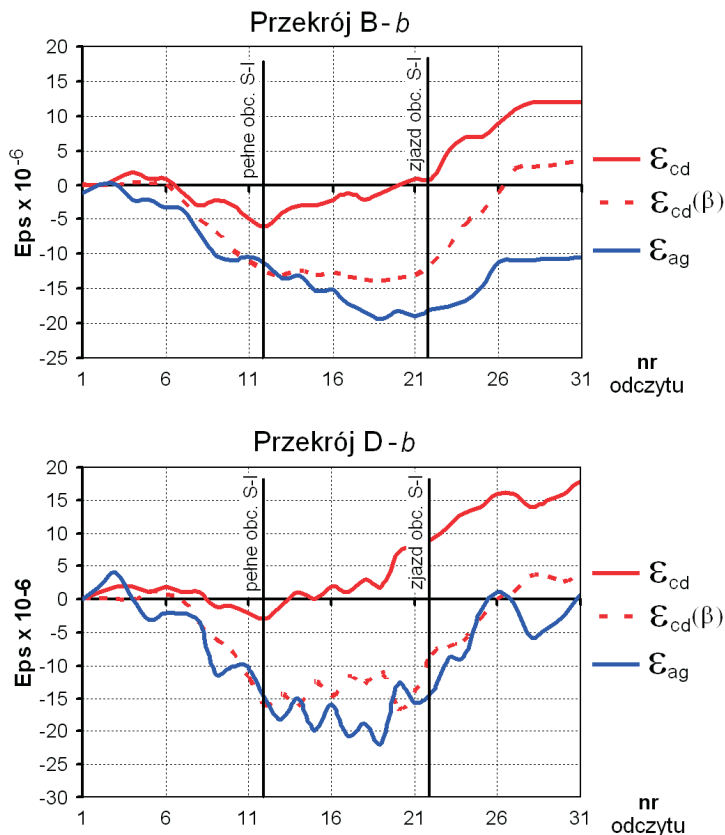
Rys.21. Odkształcenia w styku stali i betonu w trakcie realizacji schematu obciążenia S-I
Fig.21. Strains in steel-concrete interface during load case S-I

W trakcie badań mostu północnego mierzone były również odkształcenia w kierunku podłużnym na dolnej krawędzi płyty pomostowej, w punktach pomiarowych pokazanych na rys. 8. Na rys. 21 przedstawiono wykresy zmiany wartości odkształceń w styku belki stalowej oraz płyty (przekroje dźwigarów *B-b* i *D-b*) w czasie ustawiania samochodów, przy pełnym obciążeniu przęsła *IN* oraz w trakcie jego odciążania. Kolejne etapy badania obiektu w rozważanym schemacie S-I zaznaczono na rysunku 21. Linie ciągłe przedstawiają wartości odkształceń zmierzonych na krawędzi górnej belki stalowych ε_{ag} oraz na dolnej płaszczyźnie betonu płyty pomostowej ε_{cd} , jak na rys. 1. Linia przerywaną oznaczono wartości odkształceń $\varepsilon_{cd}(\beta)$ obliczone na podstawie wskaźników β , przy wykorzystaniu związku (8), z zależności

Na rysunku 21 widoczna jest zgodność przebiegów odkształceń w płycie zmierzonych i wyznaczonych z (13). Zbliżony kształt obu wykresów otrzymano w przypadku dźwigara *B*. Różnica odkształceń w styku materiałów ε_{cd} zaistniała pod wpływem przyłożonego obciążenia pozostaje w tym przekroju również po całkowitym odciążeniu obiektu, co może wynikać z opóźnionych odkształceń powstałych w połączeniu. W dźwigarze *D* wartości zmierzone odkształceń w płycie różnią się znacząco od $\varepsilon_{cd}(\beta)$ obliczonych na podstawie odkształceń pomierzonych w stali. Należy zaznaczyć, że ze względu na małe wartości odkształceń, wynikające z położenia styku w pobliżu osi obojętnej przekroju, otrzymane wyniki mają jedynie charakter orientacyjny i są trudne do jednoznacznej interpretacji. Szczególnie na wartości otrzymane przy niewielkich stanach wyężenia konstrukcji i po jej odciążeniu mogą w istotny sposób wpływać takie czynniki, jak zmiany temperatury i siły oporów na łożyskach.

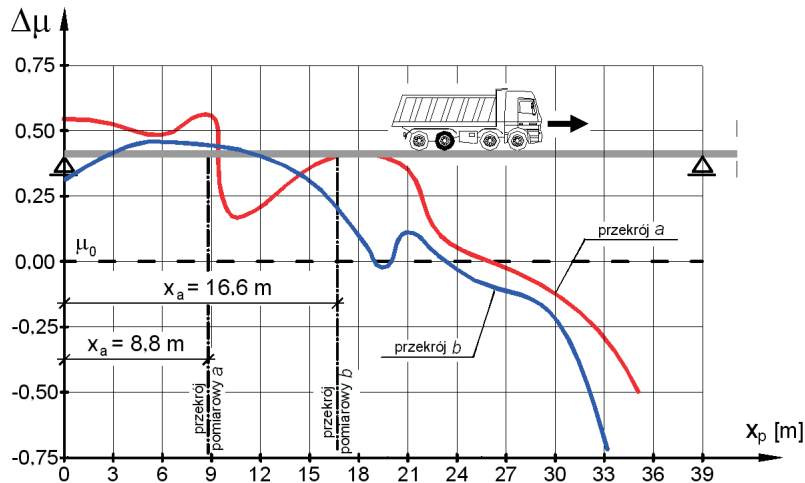
Rys.25. Porównanie wartości wskaźników μ w przekrojach C-a i C-b mostu północnego
Fig.25. Comparison of values of the coefficient μ in sections C-a and C-b (northern bridge)

Na rys. 25 porównano dwa wykresy utworzone wcześniej, dla tego samego dźwigara C , w przekrojach a oraz b . W celu porównawczym przyjęto jednakową linię odniesienia obydwu wykresów o wartości $\mu_0(C-a) = 2,372$ oraz $\mu_0(C-b) = 2,010$, a na osi pionowej podano $\Delta\mu$. Na utworzonych w ten sposób wykresach widoczny jest podobny przebieg ogólny. Znaczne różnice występują w obszarze bezpośredniego obciążenia.
