DARIUSZ SYBILSKI¹⁾
TOMASZ MECHOWSKI²⁾
PRZEMYSŁAW HARASIM³⁾

OCENA POŁĄCZENIA MIĘDZYWARSTWOWEGO NAWIERZCHNI UGIĘCIOMIERZEM FWD

STRESZCZENIE. Połączenie warstw asfaltowych nawierzchni drogowej w znacznej mierze decyduje o trwałości nawierzchni. Stosowane są różne metody oceny połączenia międzywarstwowego przede wszystkim w badaniach laboratoryjnych. Badania te wykorzystują zwykle metody ścinania lub skręcania. Z oczywistych względów badania laboratoryjne próbek z nawierzchni mają ograniczony zakres. Znacznie bardziej miarodajna byłaby metoda nieniszczącego badania nawierzchni. W artykule opisano nową metodę oceny połączenia międzywarstwowego z zastosowaniem ugięciomierza FWD.

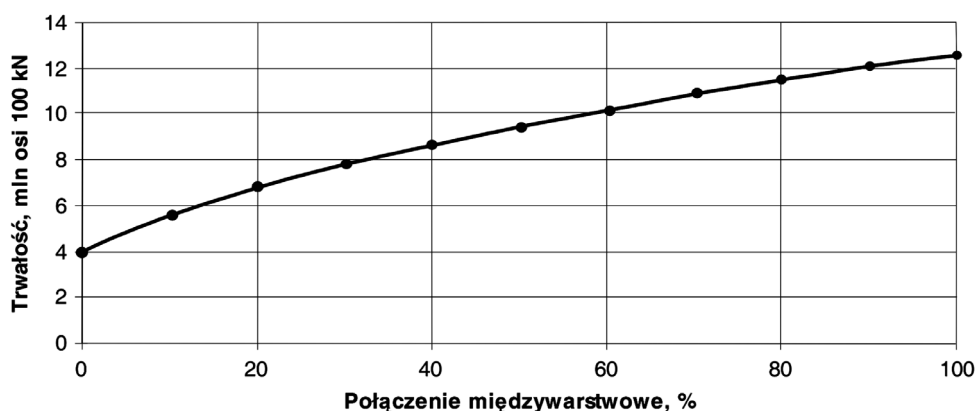
Rys.1. Trwałość zmęczeniowa konstrukcji nawierzchni w zależności od stopnia połączenia międzywarstwowego

Rys.1. Pavement fatigue durability depending on the quality of interlayer bond

Autorzy wykonali analizę trwałości zmęczeniowej typowej konstrukcji nawierzchni podatnej KR5 według KTKNPP 1997 w zależności od połączenia międzywarstwowego (rys. 1). Stwierdzono, że trwałość zmęczeniowa nawierzchni może zmniejszyć się o nawet 70 % z powodu słabego połączenia warstw nawierzchni.

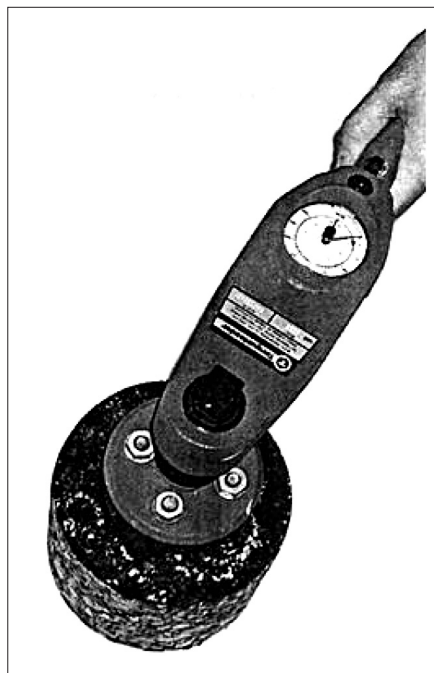
Rys.6. Schemat badania ugięciomierzem FWD
 Fig.6. Falling Weight Deflectometer testing method

Ugięciomierz dynamiczny FWD (*Falling Weight Deflectometer*) wywołuje powstanie na powierzchni drogi czaszy ugięcia (rys. 6). Wartości ugięć w poszczególnych punktach pomiarowych służą jako dane wyjściowe do obliczenia modułu sztywności warstw konstrukcyjnych nawierzchni. Dotychczas było to podstawowe zastosowanie ugięciomierza FWD. Bezsprzeczne jest jednak, że jakość powiązania międzywarstwowego wpływa na uzyskiwane wyniki w pomiarach FWD. Opracowana przez Hakima metoda pozwala dodatkowo na ocenę związania warstw.

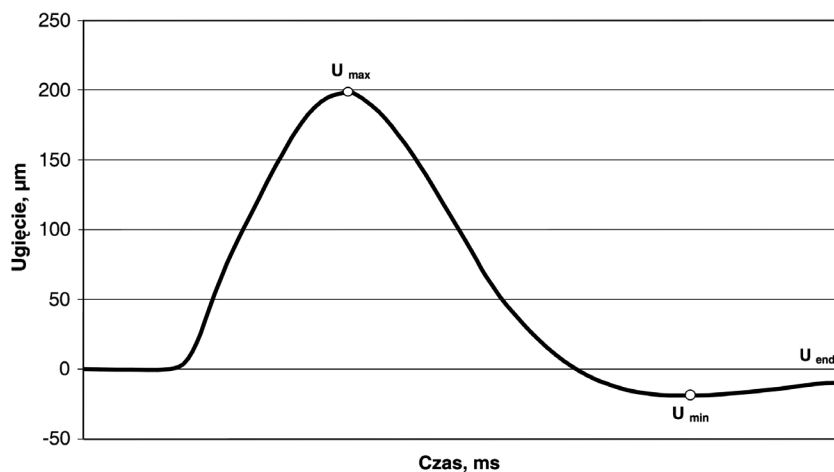
Rys.9. Zmienność ugięcia nawierzchni pod czujnikiem centralnym w czasie wraz z punktami charakterystycznymi
Fig.9. Variation of pavement deflection in time under central sensor with marking of characteristic points

Znaczenie wartości użytych we wzorze obrazuje rysunek 9 przedstawiający ugięcia czujnika centralnego – w punkcie obciążenia płytą naciskową.

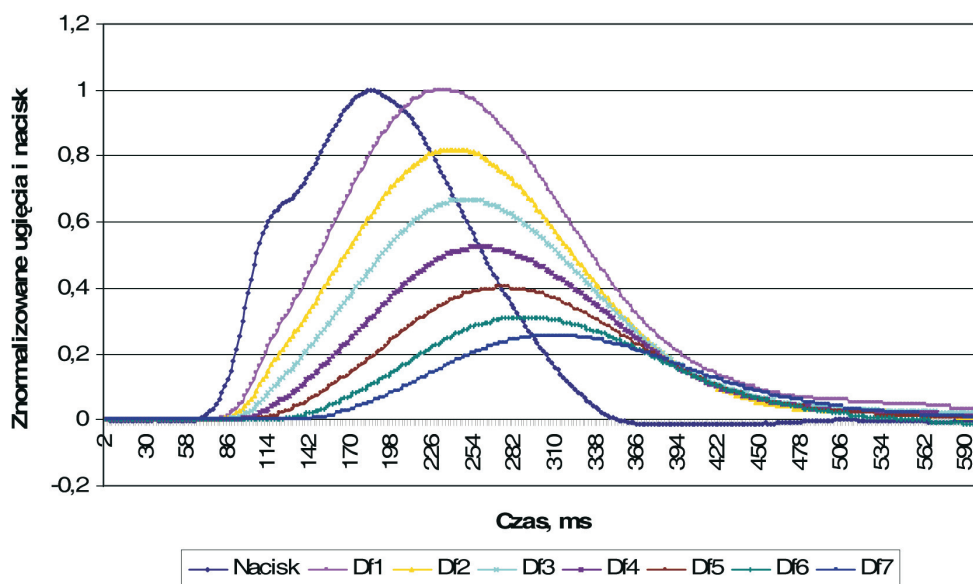
Rys.11. Wykresy ugięć i nacisku w miejscu dobrego powiązania warstw
 Fig.11. Deflection and loading run In time, area of proper interlayer bond

Na rysunkach tych wyraźnie widać różnice w przebiegu ugięć nawierzchni w miejscach dobrego i złego połączenia warstw.

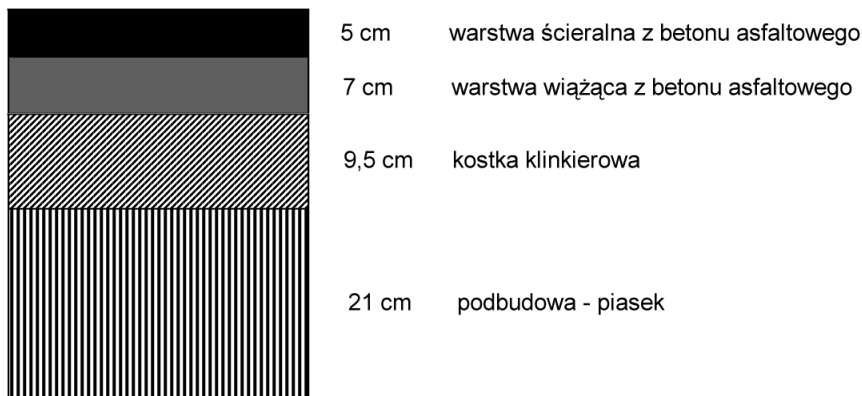
Lokalizacja próbki: km 213+000

Odcinek drogi, od km 212+00 do km 213+500 (strona lewa) charakteryzuje się niedostatecznym połączeniem pakietu warstw asfaltowych z górną warstwą podbudowy, którą stanowi kostka klinkierowa. Na odcinku wykonano pomiary ugięć z częstotliwością co 100 m.
