## WIADUKT ŻELBETOWY Z POCZĄTKÓW XX WIEKU – ANALIZA MIKROSTRUKTURY STULETNIEGO BETONU

**STRESZCZENIE.** W artykule opisano historię wiaduktu Kolei Kaliskiej, a także stan zachowania konstrukcji. Omówiono aktualny stan jakości betonu z wiaduktu sklepionego parabolicznego Drogi Żelaznej Warszawsko - Kaliskiej – najprawdopodobniej jednej z dwóch najstarszych budowli inżynierskich o konstrukcji betonowej na terenie Warszawy. Zamieszczono opis przygotowywania cienkich szlifów betonowych oraz przedstawiono wyniki analizy obrazów uzyskanych za pomocą mikroskopu optycznego do obserwacji mikrostruktury betonu w świetle spolaryzowanym i w świetle ultrafioletowym. Scharakteryzowano rodzaj kruszywa (analiza petrograficzna), a także przeprowadzono ocenę wielkości współczynnika wodno-cementowego uzyskanego na podstawie rozkładu intensywności barwnika fluorescencyjnego w świetle UV.

## **REINFORCED CONCRETE VIADUCT FROM BEGINNING OF THE 20<sup>TH</sup> CENTURY – MICROSTRUCTURE ANALYSIS OF 100 YEARS OLD CONCRETE**

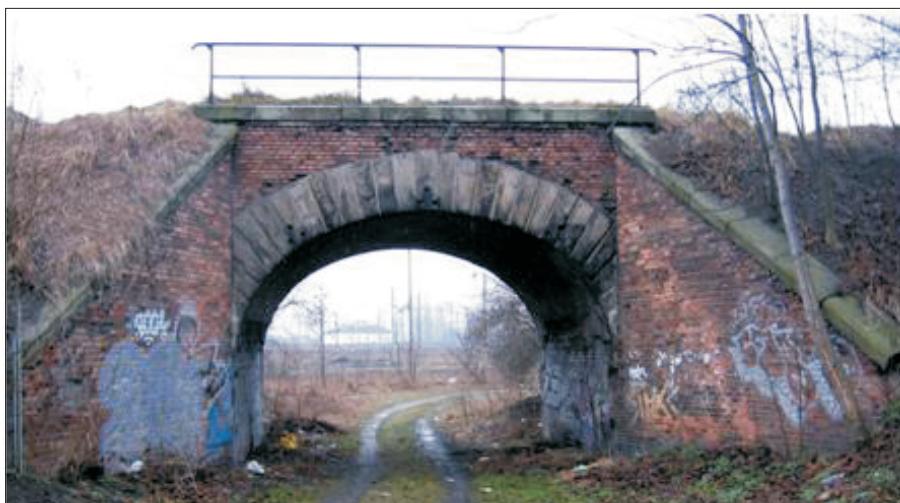
uszkodzone. Brak jest również fragmentów ich licowania kamiennego. Na cegłach i sklepieniach żelbetowych widoczne są ponadto ślady pocisków, prawdopodobnie z okresu 1939 - 1945. Wiadukt pomalowany jest częściowo „graffiti”, które w znacznym stopniu szpecią jego wygląd zewnętrzny. Zachowane są obie, zapewne oryginalne barierki stalowe o konstrukcji nitowanej. Są one w znacznym stopniu skorodowane, w prawej barierce brak jest wzmacniających płaskowników oraz widoczne są połączenia śrubami, zastępujące nity. Zachowały się również oryginalne zawiasy czopowe wmurowane w elementy konstrukcyjne wiaduktu, na których pierwotnie osadzone były oba skrzydła bramy drewnianej. Na rysunku 1 przedstawiono stan obecny omawianego obiektu.

Rys. 1. Wiadukt sklepiony paraboliczny Drogi Żelaznej Warszawsko - Kaliskiej, stan obecny (fot. Konrad Duszczyk 2009)

Fig. 1. Parabolic vaulted viaduct – Railway Warsaw-Kalisz, present view  
(photo by Konrad Duszczyk 2009)

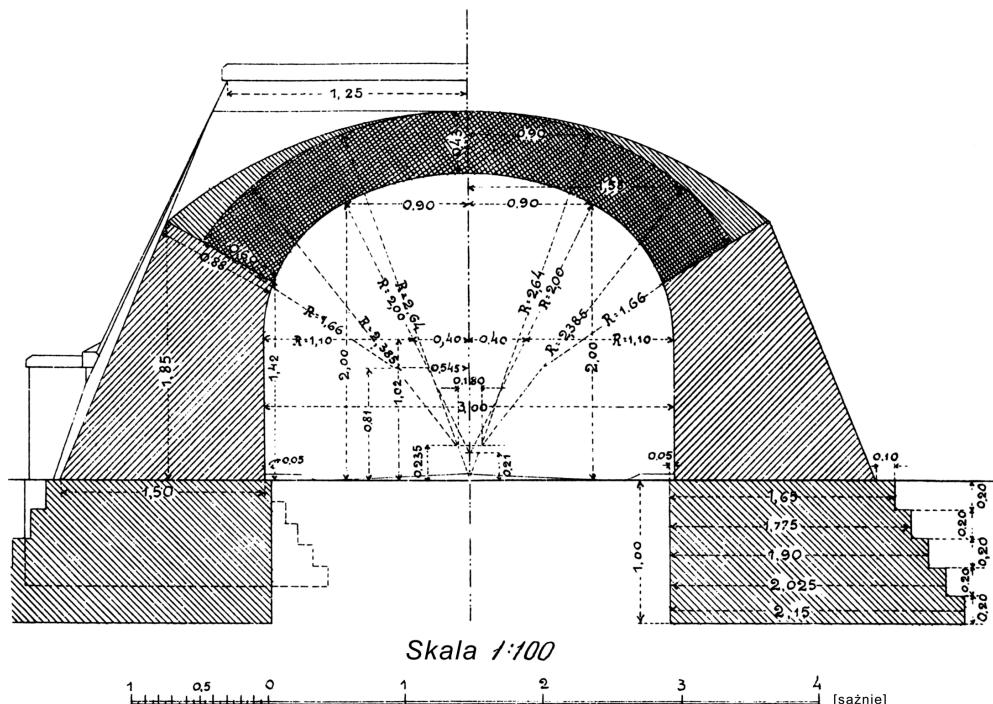
Rys. 2. Wiadukt Drogi Żelaznej Warszawsko - Kaliskiej na ul. Armatnej w Warszawie, przekrój [13]

Fig. 2. Railway Warsaw - Kalisz Viaduct, Armatnia Street, Warsaw, longitudinal cross-section [13]

Ceglany wiadukt skleplony zbudowany został w nasypie dojazdowym o wysokości 2,99 sążnia (6,2 m), (bez podsypki i nawierzchni kolejowej) do wspomnianego wiaduktu stalowego. Na koronie nasypu i na płycie wiaduktu pierwotnie znajdowała się warstwa podsypki, na której ułożono materiały nawierzchniowe – podkłady, mostownice i oba toki szynowe. Wiadukt miał barierki stalowe wykonane z kątowników i płaskowników o konstrukcji nitowanej [5].

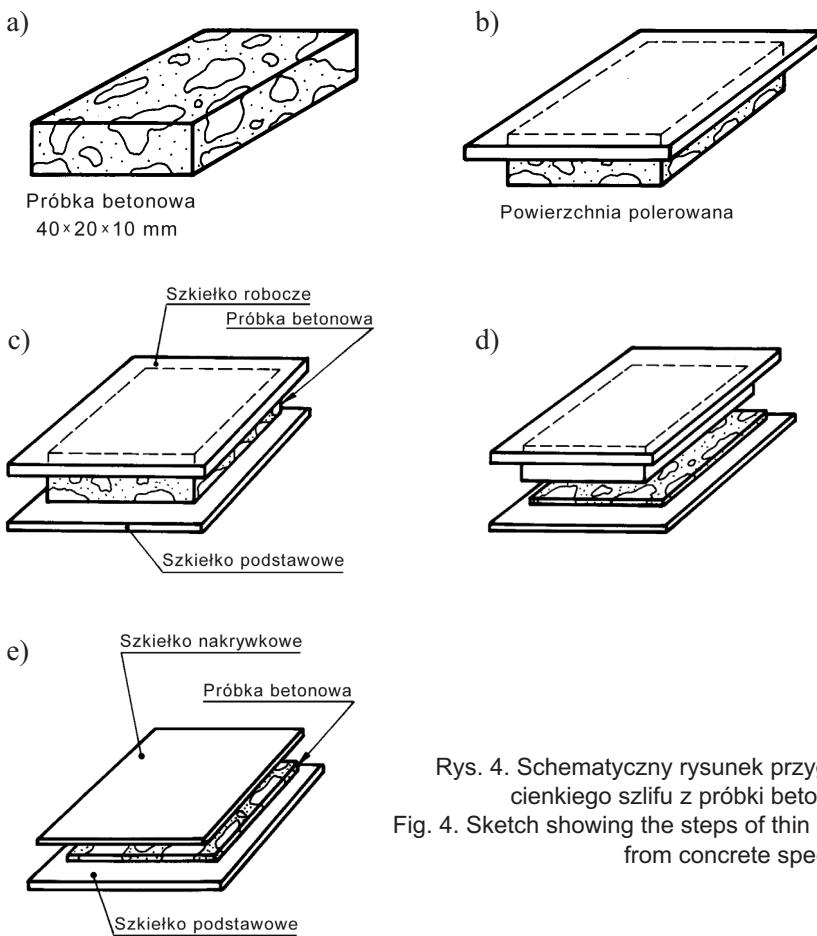
Rys. 4. Schematyczny rysunek przygotowania cienkiego szlifu z próbki betonowej [11]  
Fig. 4. Sketch showing the steps of thin sectioning from concrete specimen [11]

stwardnieniu żywicy próbki przycięto do wymiarów około  $40 \times 20 \times 10$  mm (rys. 4a). Następnie do jednej z powierzchni próbek przyklejono tzw. szkiełko robocze (rys. 4b) i polerowano przeciwległą powierzchnię. Do tak przygotowanej powierzchni za pomocą specjalnego kleju przyklejono szkiełko podstawkowe (rys. 4c). Część próbki ze szkiełkiem roboczym została odcięta (rys. 4d), tak aby próbka na szkiełku podstawkowym miała grubość około 1 mm. Następnie szlifowano próbki do grubości 0,05 mm i dalej polerowano, aż do osiągnięcia przez nie wymaganej grubości cienkiego szlifu tj. 0,025 mm. Po sprawdzeniu poprawności wykonania cienkich szlifów, poprzez ocenę barwy interferencyjnej kwarcu w próbkach betonowych w mikroskopie optycznym przy świetle przechodzącym, na próbki naklejono szkiełka nakrywkowe (rys. 4e). Na rysunku 5 przedstawiono przykładowe zdjęcie badanego cienkiego szlifu betonowego.

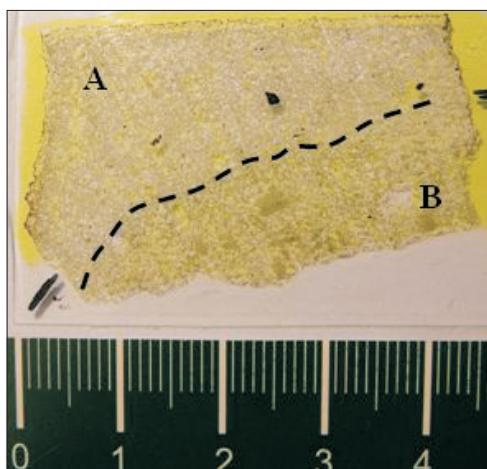
Rys. 5. Przykład cienkiego szlifu wykonanego z betonu pobranego z wiaduktu sklepionego parabolicznego Drogi Żelaznej Warszawsko - Kaliskiej; skala w cm

Fig. 5. An example of thin section prepared from concrete taken from parabolic vaulted viaduct, Railway Warsaw - Kalisz; scale in cm

W obrazach cienkich szlifów betonowych wyraźnie widać granicę między dwoma betonami, oznaczone jako A i B (rys. 5). Z analizy petrograficznej wynika, że do obu betonów jako kruszywo drobne zastosowano piasek kwarcowy (rys. 6), w którym poza ziarnami kwarcu stwierdzono również obecność pojedynczych ziaren granitu, zbudowanych z kwarcu, biotytu i skaleni. W kruszywie nie stwierdzono obecności pustek ani spękań, które mogłyby powodować osłabienie betonu.

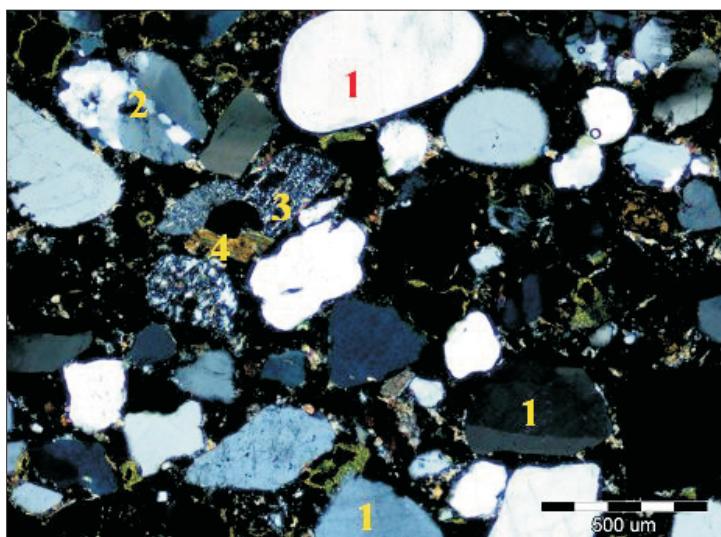
Rys. 6. Beton A, obraz w świetle przechodzącym, nikole skrzyżowane, powiększenie 40×

1 – kwarc, 2 – konglomerat ziaren kwarcu, 3 – skaleń, 4 – biotyt w ziarnie granitu

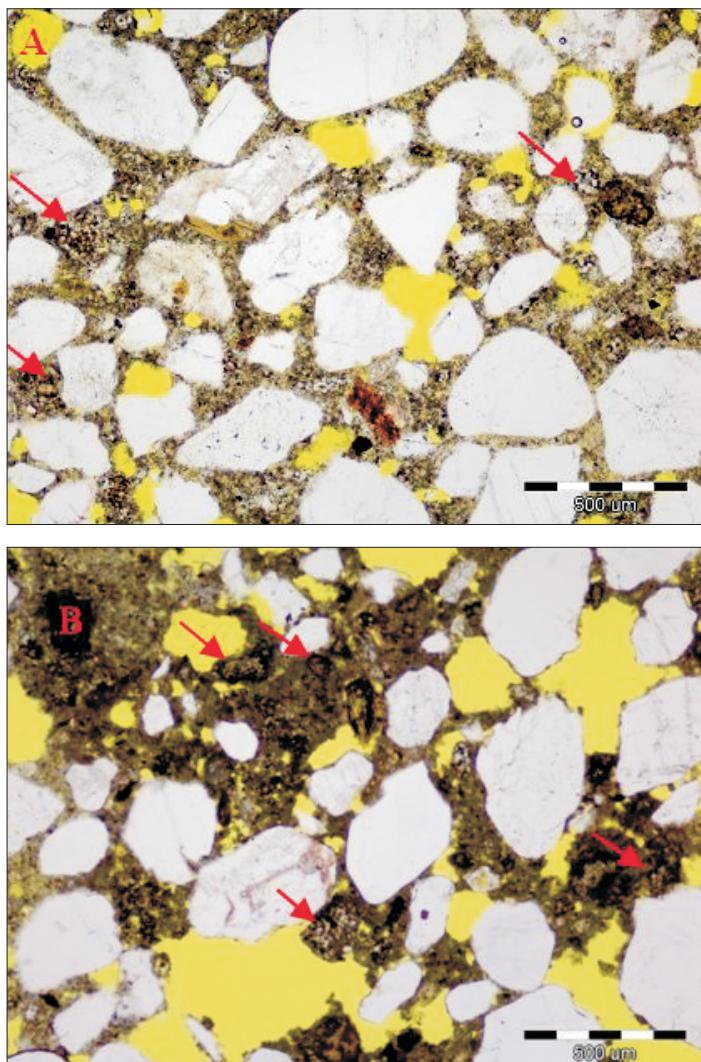
Beton B zawiera o wiele więcej wolnych przestrzeni (kolor żółty) nie będących porami pochodzący od napowietrzenia niż beton A (rys. 7). Ponadto mikrostruktura betonu A jest zawarta, kruszywo jest równomiernie rozłożone w odróżnieniu od mikrostruktury betonu B. W betonie B zastosowano kruszywo łamane natomiast w betonie A – mieszane, łamane i otoczakowe. W próbkach betonów pobranych z wiaduktu nie stwierdzono kruszywa grubego. Może to wynikać z faktu, że próbki betonu zostały pobrane z wierzchniej warstwy (około 40 mm) konstrukcji sklepienia.

Rys. 7. Beton nowy A (górné zdjęcie) i beton B (dolne zdjęcie), obraz w świetle przechodzącym, nikole równolegle, powiększenie 40 $\times$ ; strzałkami oznaczono niezhydratyzowane ziarna cementu

Fig. 7. New concrete A (upper photo) and concrete B (lower photo), photograph taken in plane polarized light, a magnification 40 $\times$ ; arrows are showing the unhydrated cement grains

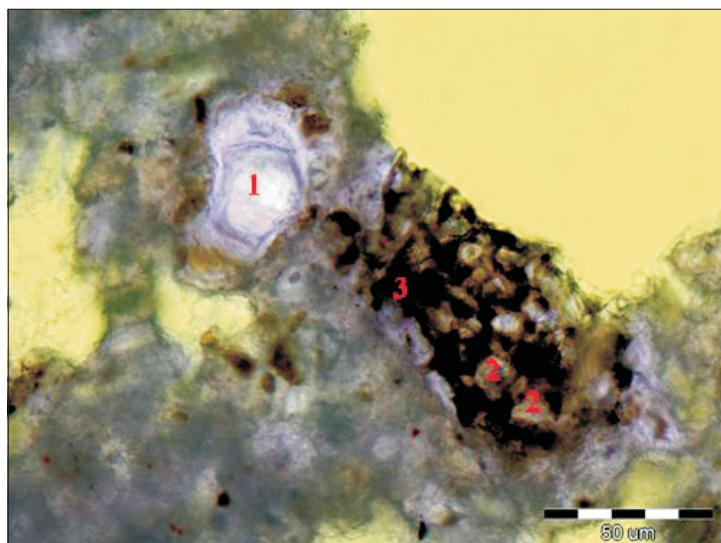
Stwardniały zaczyn cementowy składa się głównie z hydratów faz tworzących klinkier portlandzki, głównie  $C_3S$  (alit) i  $C_2S$  (belit) określanych łącznie jako gel, z kryształków  $Ca(OH)_2$  i reliktów ziaren niehydratyzowanego cementu. Zarówno w betonie A jak i B widoczne są niehydratyzowane ziarna cementu, tworzące konglomeraty, (rys. 7 i 8). Do obu betonów zastosowano grubomielony cement bez dodatków. Zaauważalne są duże fragmenty ziaren klinkieru portlandzkiego, które nie uległy hydratacji. Ziarna o tak dużych wymiarach nie występują w cementach obecnie produkowanych. Na rysunku 8 widoczne są poszczególne składniki cementu, tj. krzemian trójwapniowy  $C_3S$ , krzemian dwuwapniowy  $C_2S$  i glinianożelazian czterowapniowy (braunmilleryt)  $C_4AF$ . Glinian trójwapniowy  $C_3A$  nie może być dostrzeżony na cienkich szlifach, gdy jest dostatecznie dużo  $C_4AF$  (i nie można było stwierdzić obecności tego składnika). Stosunkowo duże białawe ziarna alitu są dobrze widoczne (kształt heksagonalny); można zauważać również strefę przereagowaną – zewnętrzną i jeszcze nie zhydratyzowaną – wewnętrzną, otoczona ciemną obwódką. Widać także mniejsze pomarańczowo - brązowe ziarna belitu, a między nimi znajduje się braunmilleryt barwy czarnej.

Rys. 8. Beton B: konglomerat ziarn cementu i częściowo zhydratyzowany alit, obraz w świetle przechodzącym, nikole równoległe, powiększenie 400 $\times$   
1 – alit, 2 – belit, 3 – braunmilleryt

Fig. 8. Concrete B: conglomerate of cement grains and partially hydrated alite, plane polarized light, a magnification 400 $\times$ ; 1 – alite, 2 – belite, 3 – braunmilleryt

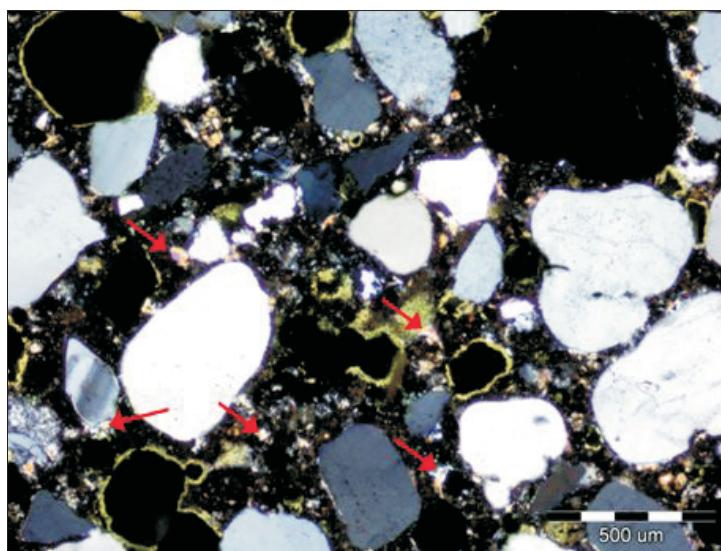
Kryształy portlandytu, pokazane na rysunku 9, znajdują się w betonie A i B, zarówno przy kruszywie jak i w całym zaczynie. Wodorotlenek wapnia przybiera różne kształty, jednak w świetle przechodzącym, przy skrzyżowanych nikolach jego barwa jest zawsze mocno różowo - niebiesko - żółta.

Rys. 9. Beton A: obraz w świetle przechodzącym, nikole skrzyżowane, powiększenie 40 $\times$ , strzałkami zaznaczono kryształy Ca(OH)<sub>2</sub>

Fig. 9. Concrete A: crossed polarized light, a magnification 40 $\times$ ; arrows are showing the crystals of calcium hydroxide

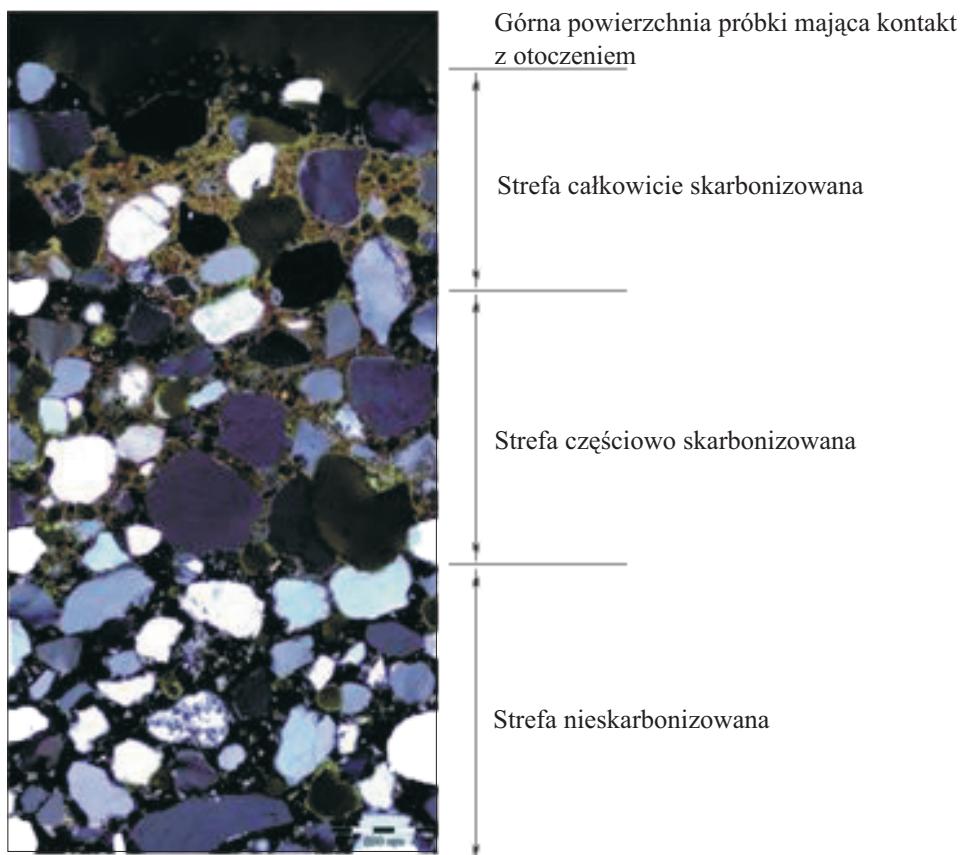
Porównując beton A i B pod mikroskopem w świetle przechodzącym przy skrzyżowanych nikolach stwierdzono występowanie strefy skarbonatyzowanej (wyraźnie różna barwa zaczynu), zarówno na brzegach próbki mających kontakt ze środowiskiem zewnętrznym jak i na połączeniu betonów A i B (rys. 10). Wynika stąd, że beton B był wcześniej wykonany, natomiast beton A został na niego nałożony. Strefa skarbonatyzowana w środku próbki ma głębokość około 1,4 mm, natomiast na zewnątrz – około 1,5 mm. Beton „stary” B nie został całkowicie skarbonatyzowany, ponieważ w tej strefie widoczne są różowe kryształy  $\text{Ca}(\text{OH})_2$ , a w betonie A można wyróżnić strefę całkowicie i częściowo skarbonatyzowaną (rys. 10).

Rys. 10. Beton A: karbonatyzacja, światło przechodzące, nikole skrzyżowane, powiększenie 40×

Fig. 10. Concrete A: carbonatization, crossed polarized light, a magnification 40×

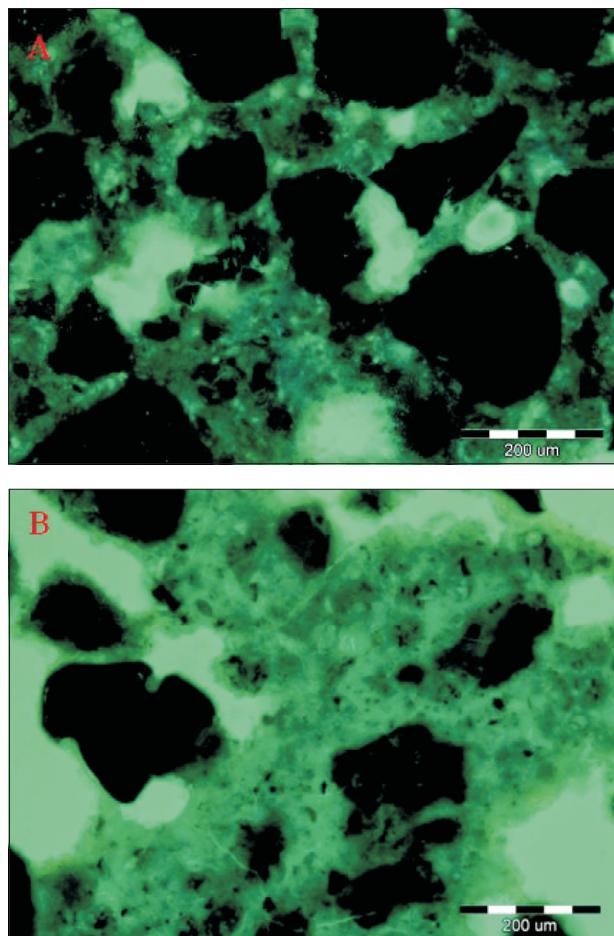
szlifów betonowych w świetle ultrafioletowym wynika, że betony A i B różnią się wartością współczynnika wodno-cementowego (rys. 11). Wyraźnie widać, że zaczyn cementowy w betonie A jest ciemniejszy niż w betonie B. Porównując rozkład jasności barwy zielonej w betonach A i B z próbками wzorcowymi stwierdzono, że stosunek wodno-cementowy betonu A wynosi 0,45 a betonu B jest równy 0,65. Określenie współczynnika  $w/c$  przeprowadzono na nieskarbonatyzowanej części próbek, ponieważ proces ten może wpływać na zmniejszenie oznaczanej wartości współczynnika wodno-cementowego (produkty karbonatyzacji mogą wypełniać pory kapilarne i mikrorisy powodując uszczelnienie struktury betonu). Ponadto większe wyrozmiary kryształów  $\text{Ca}(\text{OH})_2$  zauważone w betonie B potwierdzają, że stosunek wodno-cementowy w tym betonie był wyższy niż w betonie A.

Rys. 11. Beton A (górne zdjęcie) i B (dolne zdjęcie), obraz w świetle UV, powiększenie 100 $\times$

Fig. 11. Concrete A (upper photo) and concrete B (lower photo), UV light,  
a magnification 100 $\times$
