USE OF GPR METHOD FOR INVESTIGATION OF THE MASS MOVEMENTS DEVELOPMENT ON THE BASIS OF THE LANDSLIDE IN KAŁKÓW

ZASTOSOWANIE METODY GEORADAROWEJ DO OCENY ROZWOJU RUCHÓW MASOWYCH NA PRZYKŁADZIE OSUWISKA W KAŁKOWIE

ABSTRACT. Landslides are a kind of mass movements posing a major threat to the transport routes. There were numerous landslides in Poland in 2010, damaging many roads and buildings. As a result landslide surveys have become more common. Their purpose is to understand the causes and mechanisms that initiate such earth movements. It happens that even minor landslides can cause considerable losses, Kałków being an example. This paper presents the landslide structure investigation with the use of Ground Penetrating Radar (GPR) method. The underlying assumption was that such investigation would reveal the internal structure of the deformation. Geophysical measurements enabled identification of shallow anomalous structures which were not identified during the preceding geo-engineering investigation. The advantage of the GPR method in comparison to subsurface exploration by boring is that it can be performed with less cost and time. Access restrictions are also to be taken into a

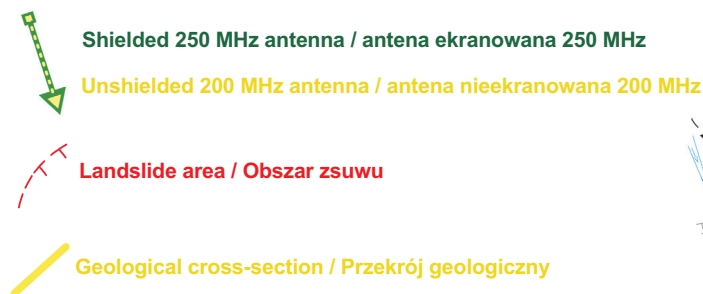
Fig. 2. Landslide sketch showing the GPR traverse lines [12, adapted]
Rys. 2. Szkic osuwiska z lokalizacją profili pomiarowych [12, zmienione]

W celu rozpoznania charakteru osuwiska i podłoża geologicznego wykonane zostały 2 otwory rdzeniowe (W1 i W2) oraz 4 otwory – sondy rdzeniowe (WS-1, WS-2, WS-3, WS-4) [12] – Rys. 2.

The nature of the landslide and the geological characteristics of the formation were determined on the basis of two cored boreholes (W1 and W2) and four cores obtained with tubular soil sampler (WS-1, WS-2, WS-3, WS-4) [12] – Fig 2.
