## USE OF GPR METHOD FOR INVESTIGATION OF THE MASS MOVEMENTS DEVELOPMENT ON THE BASIS OF THE LANDSLIDE IN KAŁKÓW

**ABSTRACT.** Landslides are a kind of mass movements posing a major threat to the transport routes. There were numerous landslides in Poland in 2010, damaging many roads and buildings. As a result landslide surveys have become more common. Their purpose is to understand the causes and mechanisms that initiate such earth movements. It happens that even minor landslides can cause considerable losses, Kałków being an example. This paper presents the landslide structure investigation with the use of Ground Penetrating Radar (GPR) method. The underlying assumption was that such investigation would reveal the internal structure of the deformation. Geophysical measurements enabled identification of shallow anomalous structures which were not identified during the preceding geo-engineering investigation. The advantage of the GPR method in comparison to subsurface exploration by boring is that it can be performed with less cost and time. Access restrictions are also to be taken into account and these can be overcome easier with lighter measuring apparatus. The analysis output a

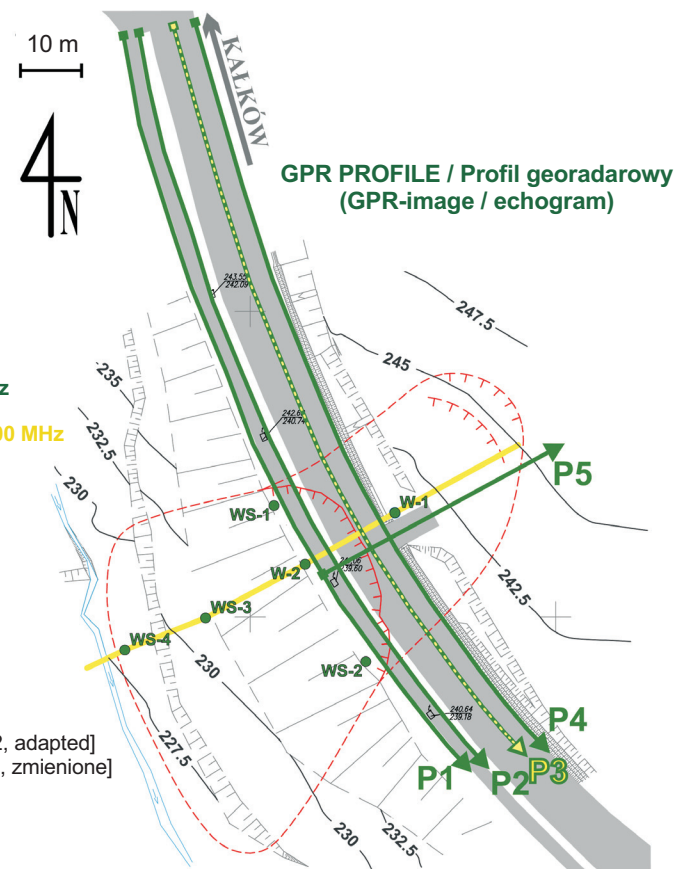
Fig. 3. GPR-image of traverse line No. 1  
Rys. 3. Echogram profilu 1

Na echogramie (obrazie georadarowym) uzyskanym na profilu 1 widoczny jest szereg niewielkich hiperbol, które są efektem odbicia fali elektromagnetycznej od metalowych słupków konstrukcyjnych przydrożnej bariery (Rys. 3). Na 40 mb profilu zaznacza się pionowa anomalia z wyraźnie widoczną hiperbolą, której pochodzenie powiązano z obecnością słupa technicznego z przewodem elektrycznym. Niewielkie, płytkie zakłócenia spowodowane są istnieniem studzienek technicznych. Od 60 mb do końca rejestracji na głębokości około 2 m widoczna jest odcięta warstwa, której źródło przynajmniej częściowo może stanowić płaszczyzna poślizgu. Na 80 mb profilu widoczna anomalia jest najprawdopodobniej odzwierciedleniem przerwania ciągłości warstw. W terenie granice osuwiska widoczne były pomiędzy 78 a 120 mb linii pomiarowej. Obserwowana od 60 mb odcięta warstwa jest więc po części związana z osuwiskiem, a po części może wskazywać na miejsca przyszłych ewentualnych ruchów grawitacyjnych.

The GPR-image obtained on traverse line No. 1 shows a series of small hyperbolas created by the wave being reflected back by the metal posts of the roadside barrier (Fig. 3). At 40 m (*running meter*) there is a vertical anomaly with clearly marked hyperbola attributed to the utility post. Small interferences at shallow depths are attributed to the buried utility chambers. A faulted stratum extends from 60 m to the limit of recording at ca. 2 m depth whose origin could be linked, at least partly, to the slide surface. This fault is most probably represented by the anomaly noticed at 80 m. In field the limits of landslide area can be seen between 78 and 120 m of the traverse line. Therefore, the faulted layer starting at 60 m is partly associated with the landslide, and in a part can indicate the area of potential movements under gravitational forces in the future.
