CASES OF FAILURE OF BRIDGE STRUCTURES DURING THE PROCESS OF PRE-STRESSING

ABSTRACT. The paper describes two typical cases of failure of pre-stressing cables during the construction of concrete bridges in Poland. In both cases failure occurred during the tensioning of cables and consisted of the sudden loosening of the cables as well as a destruction of the concrete in the zone under the curvilinear section of a cable. Based on a review of documentation, especially the drawings of zones of failures, and also finite element analysis, it can be concluded that the structure did not have enough reinforcement bars to transfer the tensile forces occurring on the inner curvature of the cables. Therefore, the tensile stresses occurring in these places were only transferred by the concrete. This is contrary to the basic principle of reinforced concrete, which states that tensile forces should be transferred by the reinforcement and compressive forces should be withstood by concrete.

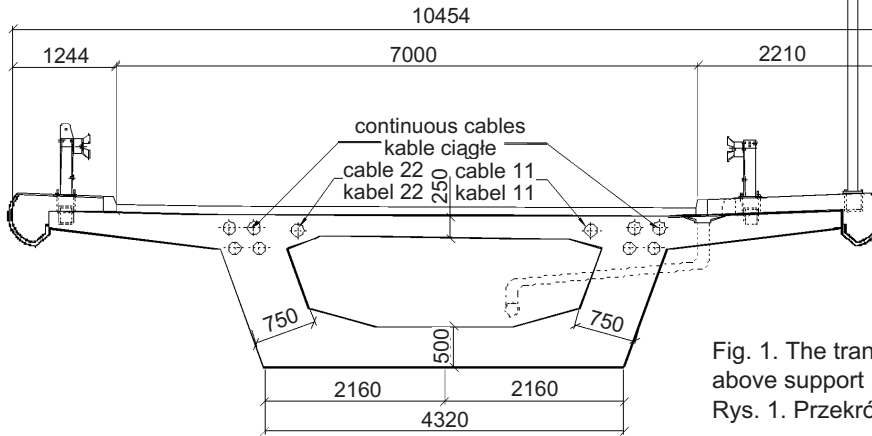
Fig. 1 shows the transverse cross-section and Fig. 2 shows the longitudinal cross-section of a span over the support No. 5 in the area where failure occurred. These figures present the route of a section of cable No. 22 above support No. 5, which failed.

Fig. 1. The transversal cross-section of part of the flyover span above support No. 5

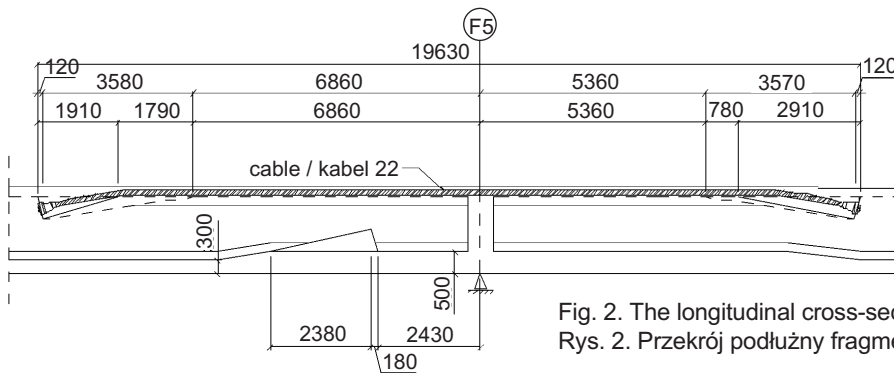
Fig. 2. The longitudinal cross-section of part of the flyover span above support No. 5

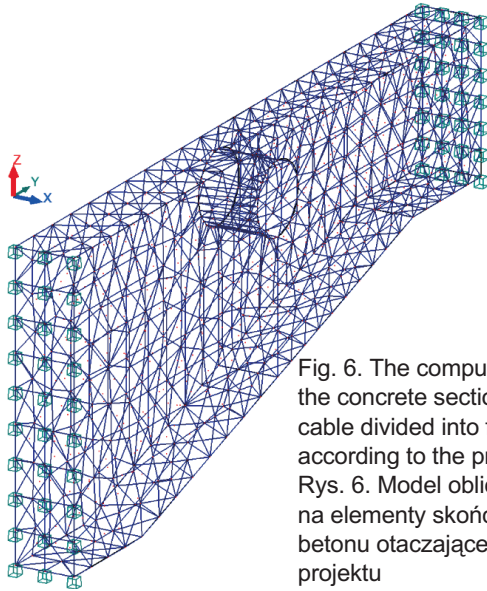
Fig. 6 shows the model of the section of the structure with the dimensions and location of the cable according to the project. In turn, Fig. 7 shows the model of the section of the structure with the dimensions and location of the cable according to the actual state that was identified on the construction site. Fig. 8 shows the calculated values of the normal tensile stresses σ_{zz} in the section of concrete surrounding the cable for the structure according to the project and Fig. 9 shows it for the structure in its actual state.

Fig. 6. The computational model of the concrete section surrounding the cable divided into finite elements - according to the project
Rys. 6. Model obliczeniowy z podziałem na elementy skończone fragmentu betonu otaczającego kabel - według projektu

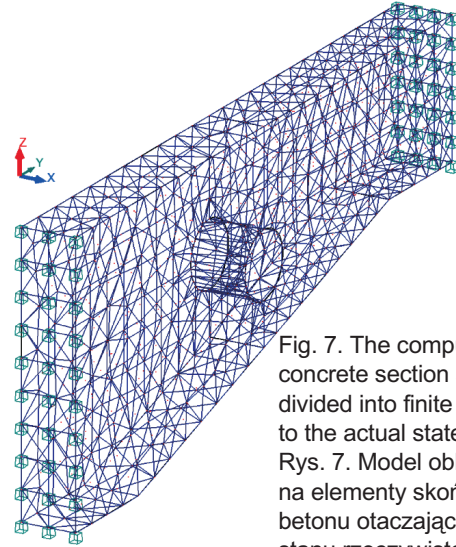
Fig. 7. The computational model of the concrete section surrounding the cable divided into finite elements - according to the actual state
Rys. 7. Model obliczeniowy z podziałem na elementy skończone fragmentu betonu otaczającego kabel - według stanu rzeczywistego

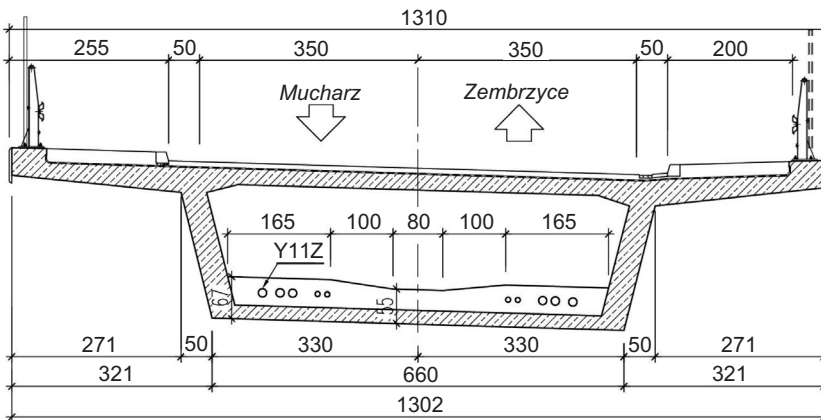
Fig. 11. The cross-section of the viaduct span with the C-C deviator

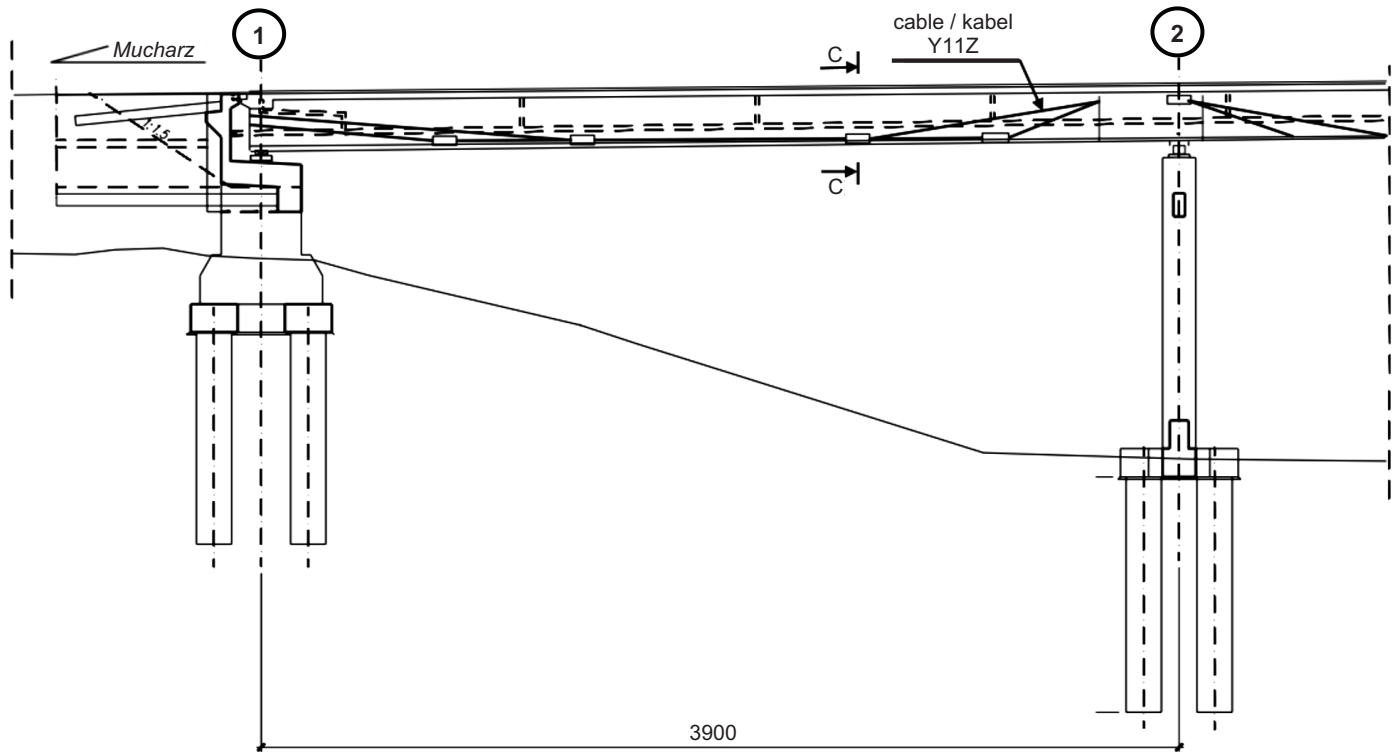
Temporary and rheological losses of the pre-stressing force and the load coefficient γ_p equal to 1.2 or 0.85, depending on whether the pre-stressing force is burdening or lightening the structure, were considered in the calculations of the impact of the cables on the structure. The girder of the viaduct was pre-stressed after concreting and before it had cornices, cornice boards and a fixed barrier with a handrail. A scheme of the deviators and cables in the longitudinal cross-section of the 1-2 span in which the failure occurred is shown in Fig. 12.

showed that there was an error during the routing of the cables, which could also have contributed to the caused damage. The scope of the verifying calculations was initially reduced to a simplified estimation of the tensile stresses in the concrete of the selected deviators that were loaded with a resultant force of the cables' tension.

Fig. 12. The longitudinal cross-section of the 1-2 viaduct span with deviators
Rys. 12. Przekrój podłużny przęsła 1-2 wiaduktu z dewiatorami

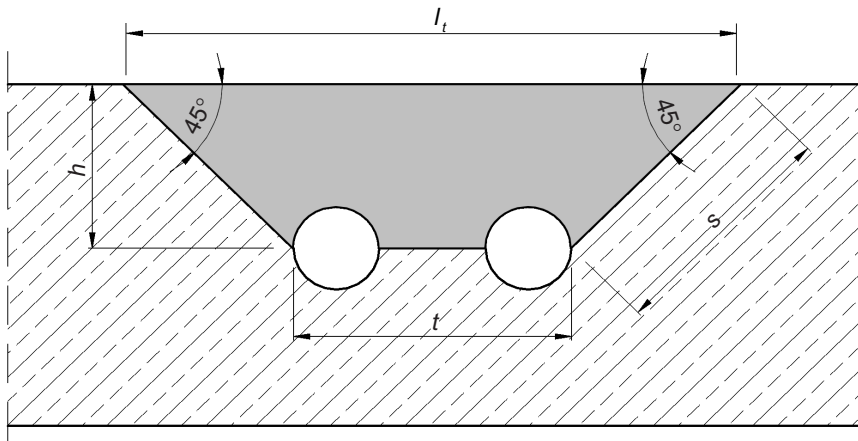
Fig. 14. Scheme of the destruction of the concrete zone (broken wedge of concrete) across the cable with the assumed designations

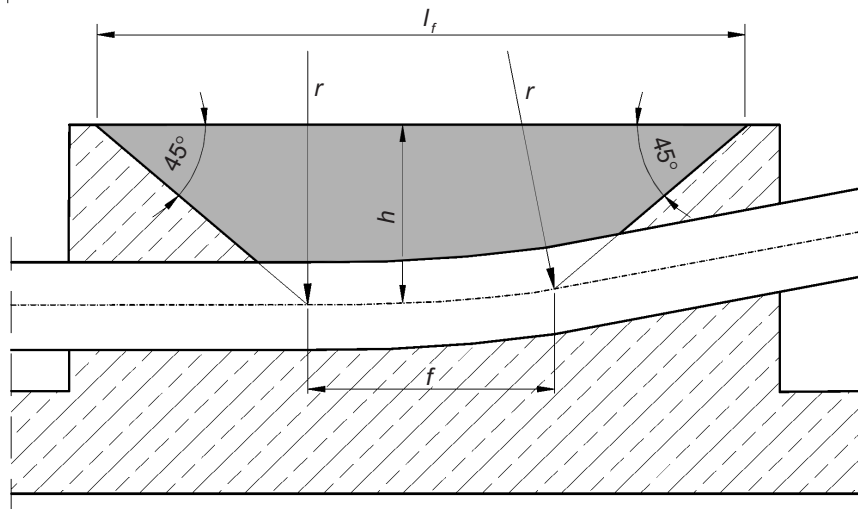
Fig. 15. Scheme of the destruction of the concrete zone (broken wedge of concrete) along the cables with the assumed designations

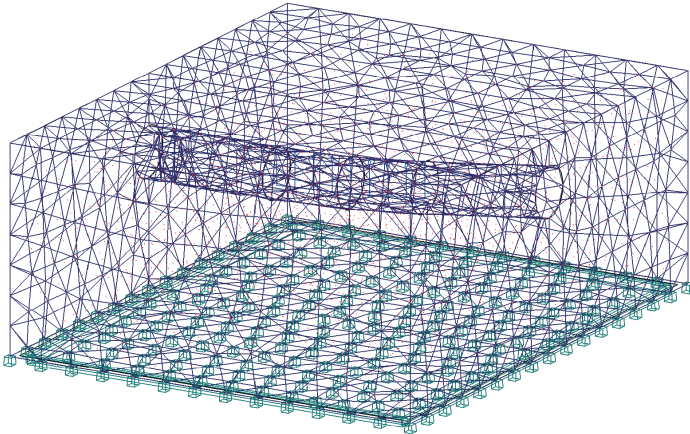
Fig. 16. The computational model of the part of the pre-stressing cable deviator divided into finite elements - according to the actual state
