## CASES OF FAILURE OF BRIDGE STRUCTURES DURING THE PROCESS OF PRE-STRESSING

**ABSTRACT.** The paper describes two typical cases of failure of pre-stressing cables during the construction of concrete bridges in Poland. In both cases failure occurred during the tensioning of cables and consisted of the sudden loosening of the cables as well as a destruction of the concrete in the zone under the curvilinear section of a cable. Based on a review of documentation, especially the drawings of zones of failures, and also finite element analysis, it can be concluded that the structure did not have enough reinforcement bars to transfer the tensile forces occurring on the inner curvature of the cables. Therefore, the tensile stresses occurring in these places were only transferred by the concrete. This is contrary to the basic principle of reinforced concrete, which states that tensile forces should be transferred by the reinforcement and compressive forces should be withstood by concrete.

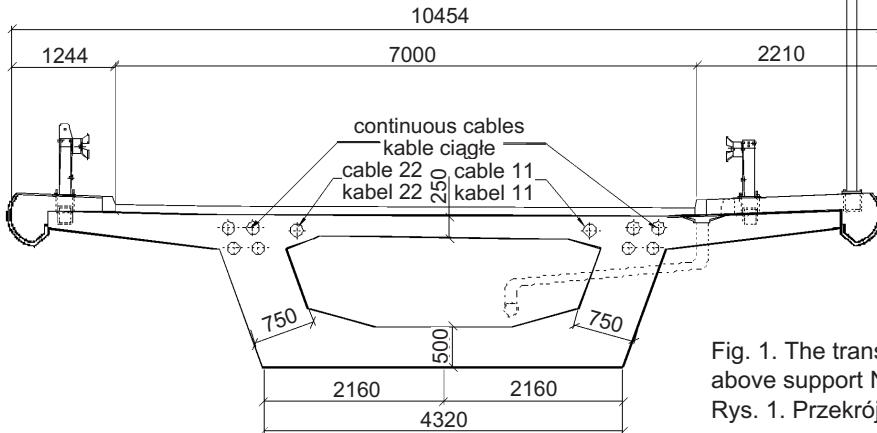
Fig. 1. The transversal cross-section of part of the flyover span above support No. 5

Na Rys. 1 pokazano przekrój poprzeczny, a na Rys. 2 przekrój podłużny przęsła nad podporą nr 5, w strefie gdzie wystąpiła awaria. Na rysunkach tych pokazano trasę kabla odcinkowego nr 22 nad podporą 5, który uległ awarii.

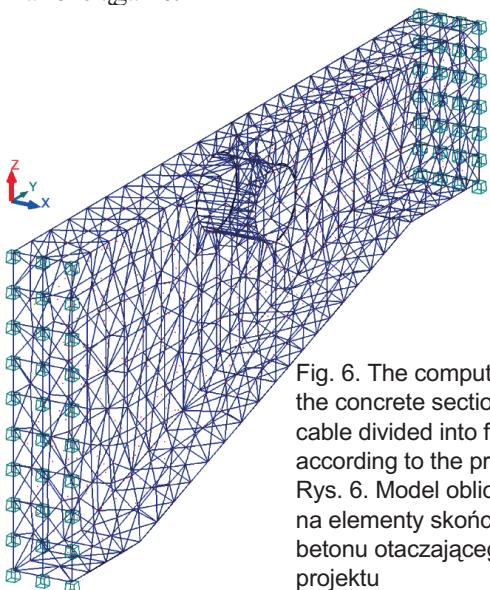
Fig. 6. The computational model of the concrete section surrounding the cable divided into finite elements - according to the project

Na Rys. 6 pokazano model fragmentu konstrukcji o wymiarach i usytuowaniu kabla zgodnie z projektem, a na Rys. 7 pokazano model fragmentu konstrukcji o wymiarach i usytuowaniu kabla zgodnie ze stanem faktycznym, stwierdzonym na budowie. Na Rys. 8 i 9 pokazano obliczone wartości normalnych naprężeń rozciągających  $\sigma_{zz}$  w wycinku betonu otaczającego kabel, odpowiednio dla stanu według projektu i stanu rzeczywistego.

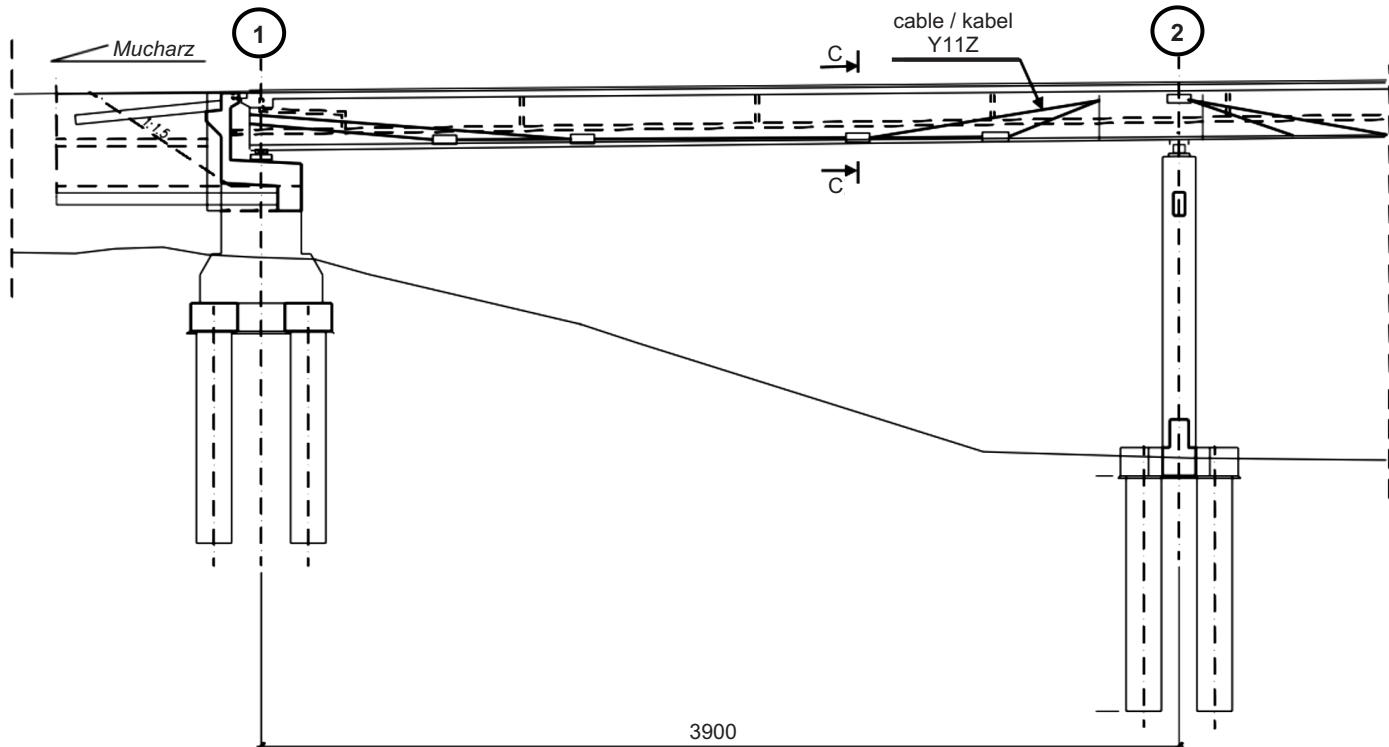
Fig. 12. The longitudinal cross-section of the 1-2 viaduct span with deviators  
Rys. 12. Przekrój podłużny przęsła 1-2 wiaduktu z dewiatorami

Temporary and rheological losses of the pre-stressing force and the load coefficient  $\gamma_p$  equal to 1.2 or 0.85, depending on whether the pre-stressing force is burdening or lightening the structure, were considered in the calculations of the impact of the cables on the structure. The girder of the viaduct was pre-stressed after concreting and before it had cornices, cornice boards and a fixed barrier with a handrail. A scheme of the deviators and cables in the longitudinal cross-section of the 1-2 span in which the failure occurred is shown in Fig. 12.

showed that there was an error during the routing of the cables, which could also have contributed to the caused damage. The scope of the verifying calculations was initially reduced to a simplified estimation of the tensile stresses in the concrete of the selected deviators that were loaded with a resultant force of the cables' tension.

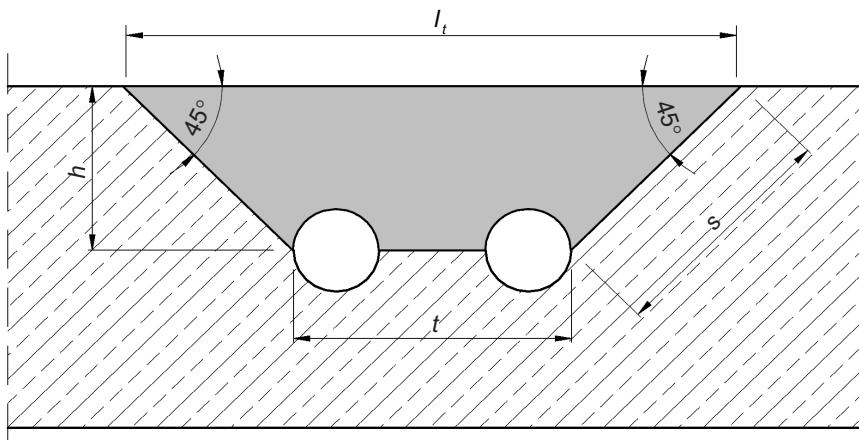
Fig. 14. Scheme of the destruction of the concrete zone (broken wedge of concrete) across the cable with the assumed designations

The value  $q_z$  of the transversal downforce of the cables on the concrete along their curvature was determined from the Euler formula (1). The value of the partial coefficient  $\gamma_p$  was assumed as 1, because for pre-stressing forces the initial values of these forces were assumed. They were as high as possible and controlled during the tensioning process. It was assumed that the downforce would occur over the entire length of the arc, which can be considered as equal to the length of the  $f$  secant. Therefore, the total value of the tensile force of the concrete in the deviator is equal to  $F_r = q \cdot f$  [MN]. This force, due to the absence of effective reinforcement in the direction of its action, is fully transmitted by the concrete and this causes tensile stresses in the deviator. The area on which the force acts is the surface of the side walls together with the surface of the smaller base in the shape of a truncated pyramid (Figs. 14 and 15). Finally, based on geometric dependences, the force  $F_r$  will be decomposed on the hypothetical surface of destruction, causing tensile stresses  $\sigma$  with a mean value determined from the dependency (5):

where notations:  $t, f, l_f, l_t$  according to Figs. 14 and 15.

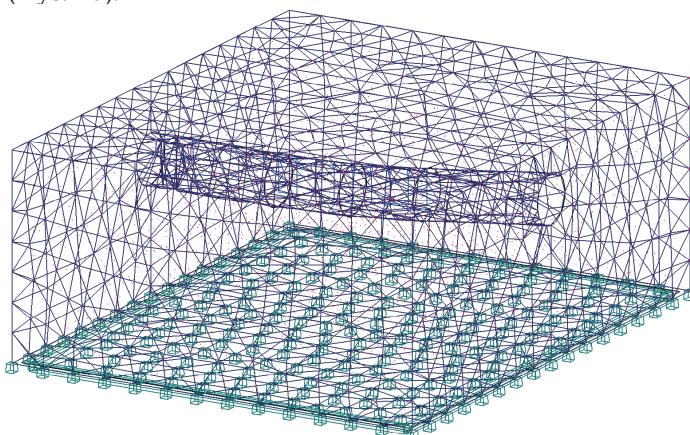
Fig. 16. The computational model of the part of the pre-stressing cable deviator divided into finite elements - according to the actual state

Tak jak w przypadku estakady w węźle Ostrobramska - Marsa, w celu dokładniejszego określenia wartości naprężzeń w betonie otaczającym kabel sprężający w miejscu, w którym wystąpiła awaria przeprowadzono analizę za pomocą programu ROBOT. W tym celu przyjęto model wydzielonego fragmentu betonu dewiatora otaczającego kabel i podzielono na elementy skończone oraz poddano go radialnemu oddziaływaniu odcinka kabla równego szerokości dewiatora. Obliczenia przeprowadzono w zakresie liniowo-sprężystym, przyjmując rzeczywiste wymiary wyodrębnionego fragmentu dewiatora i właściwości betonu w konstrukcji (Rys. 16).
