FIRE TEST OF FRP MEMBERS APPLIED FOR THE RENOVATION OF A STEEL RAILWAY BRIDGE

ABSTRACT. The paper outlines the on-site fire tests of FRP (fibre-reinforced polymer) products applied to a steel railway bridge. The bridge consisting of two main steel girders with a span of 9.9 m, and with timber sleepers was mounted with four different FRP floor panels on sleepers, consoles and railing systems. The FRP products differed in shape, and reaction-to-fire class. The results of the fire tests showed that only grate elements or grids with one or both coated surfaces could be accepted. Ribbed elements with the ribs oriented perpendicular to the axis of the sleepers might contribute to the progressive spread of fire to other sleepers. That is why these elements are not permitted for floors on sleepers. The shape of elements for railing construction is not limited from the viewpoint of fire safety. Good behaviour after fire can be achieved even with the profiles of reaction-to-fire class C, so it is not necessary to use fire-resistant gratings with phenol resin. The present paper concludes that FRP equipment has proved to be a suitable, durable and technically well-grounded replacement for sta

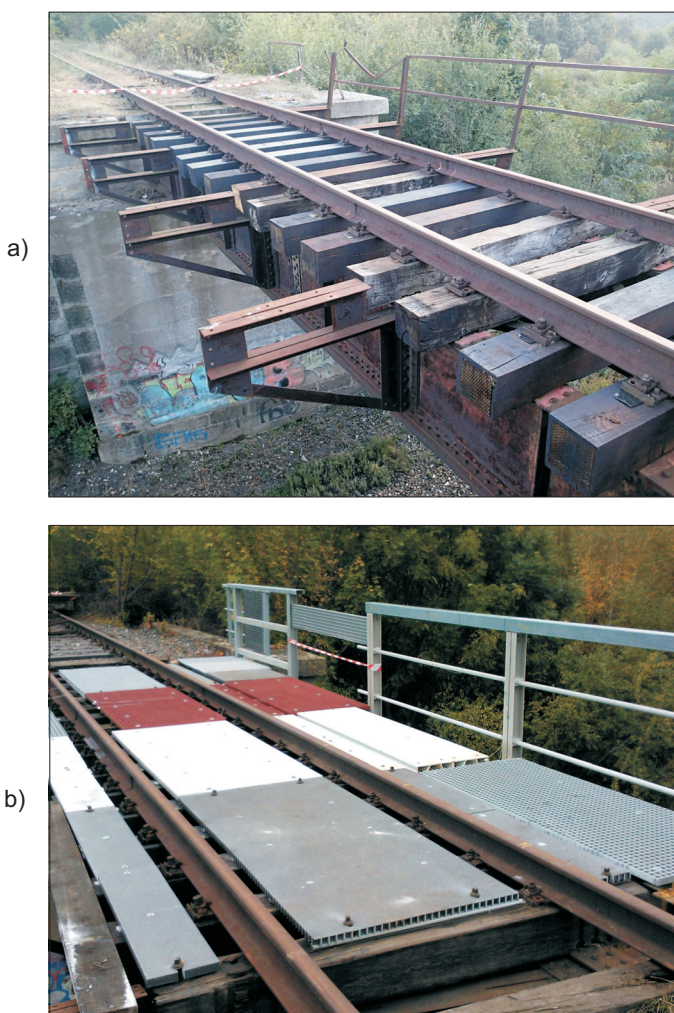
A typical steel bridge in Hostivice was chosen for an experimental application of FRP systems. The bridge is situated at the 23.056 km mark on the Prague Smichov - Stredokluky railway, and it crosses the Prague - Kladno railway. The bridge is 7.4 m wide and 6.5 m high. Its structure consists of two main steel girders with a span of 9.9 m, with timber bridge sleepers shown in Fig. 1a. Steel consoles with a timber floor and a steel railing are mounted on the main girders. The bridge is currently out of order, and the floor and the railing are heavily damaged.

Fig. 1. The view of the tested bridge: a) before FRP application, b) after the FRP members were mounted on the bridge
Rys. 1. Widok wiaduktu stanowiącego przedmiot badań. a) przed zabudowaniem elementów z kompozytu FRP, b) po zabudowaniu elementów z kompozytu FRP

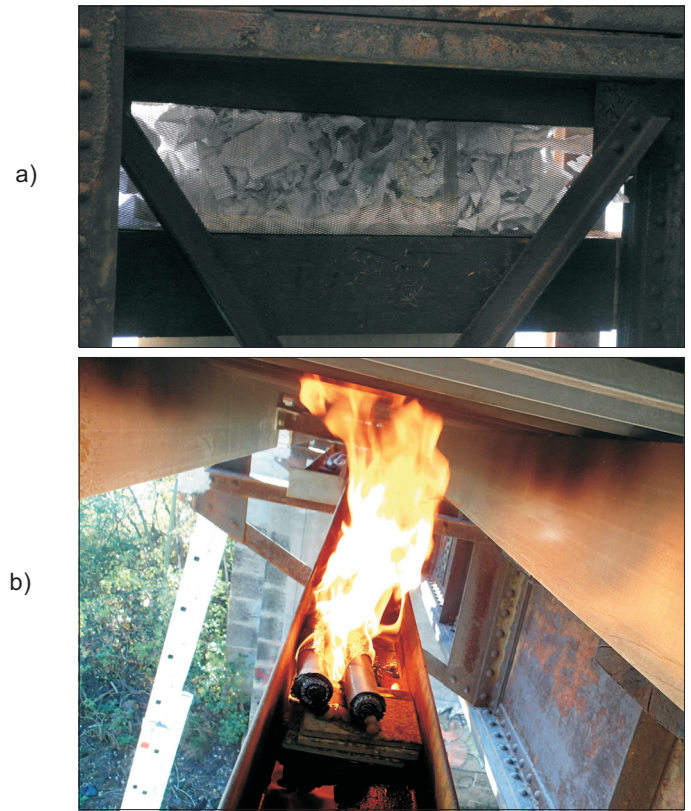
U profile and ignited by a torch. Fig. 6 shows two fire loads. Both simultaneously running scenarios were repeated in four fields corresponding to the four types of FRP floor and railing systems presented in Fig. 2.

Fig. 6. a) Fire load between sleepers, the view from the bottom side, b) Two electric cables burning below the console deck Rys. 6. a) Materiał obciążenia ogniowego umieszczony między podkładami, widok od spodu, b) Dwa kable elektryczne płonące pod kapą chodnikową
