JANUSZ RYMSZA¹⁾

CAUSES OF THE MORANDI VIADUCT DISASTER IN GENOA AS A CONTRIBUTION TO THE DESIGN OF PRE-STRESSED STRUCTURES

ABSTRACT. The article analyses the causes of the Morandi viaduct disaster in Genoa. This three-span viaduct was a part of the A10 motorway leading to Savona. The structure of the viaduct supports was unusual. A pylon to each of the frame support was added and cantilevers to each pylon by means of a pair of suspended cables. The construction of the cable used was also atypical. The concreted cable had a rectangular cross-section and was a steel and concrete composite element. The concrete in this element was compressed with steel tendons so that it could transfer the tensile forces generated by the traffic load. The durability of the concreted cable subjected to tension was low. The article provides information on the technical condition of the viaduct and the way of strengthening the cables in the early 1990s. At that time, the author of the article visited this structure. He had a different concept of reinforcement than the one that was implemented. In August 2018, the viaduct disaster occurred, as a result of which one of the structure supports collapsed, a

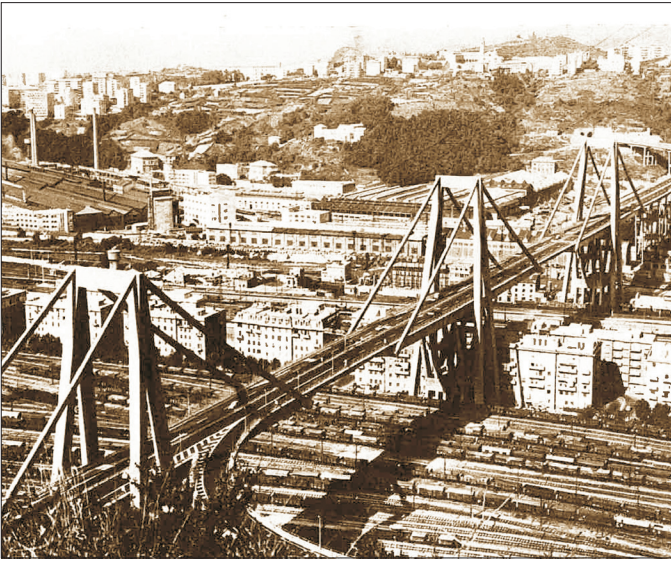
The crossing in Genoa consisted of a three span viaduct and a multi-span overpass, which connected to the viaduct from the west. The crossing had 11 spans with the following length: $43.00 + 5 \times 73.20 + 75.313 + 142.655 + 207.884 + 202.50 + 65.10 = 1,102.452$ m. The 18 m wide bridge deck was positioned at an elevation of ca. 45 m above the terrain. The viaduct was named after the Polcevera - the name of the channel with a width of ca. 80 m, which the viaduct crossed. The structure was built over the railway areas, e.g. above the railway line linking Genoa with Milan and industrial plants and residential buildings. The viaduct carried the A10 motorway from Genoa to Savona, transferring traffic of a large number of heavy trucks. The carriage-way had 4 lanes, 2 in both directions. The viaduct view from the north-east is shown in Fig. 1.

Fig. 1. View of Polcevera Viaduct from the north-east [1]

1980s, extensive renovation works were carried out on the structure. The study of Italstrade [3] presented the scope of work carried out by February 1988. The work concerned primarily the repair of concrete in pylon of the support No. 11 (located in the lower left corner in Fig. 1). It was the first of the pylons built, and it was expected to see more damage than in the other pylons that were constructed later. The works included e.g. removal of loose parts of concrete, cleaning of the surface by means of water lance, anchoring of steel mesh in concrete on selected surfaces (with thickness of 4 mm and mesh size of 10×10 cm), application of cement mortar with thickness of ca. 2 cm and protection of the surface with two anti-corrosion coatings: an epoxy coating and a polyurethane coating. Scaffolding was constructed at the support to carry out the repair works. Fig. 4a presents the scaffolding of support No. 11 for repair works planned only its lower part (state as of the mid-1980s [3]).

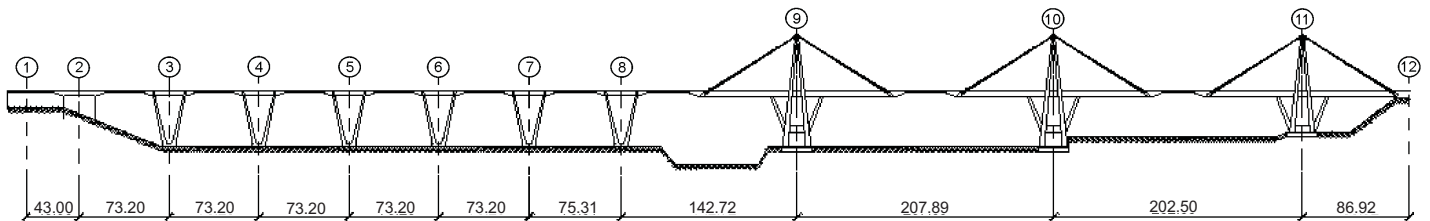
Fig. 2. The structural scheme of the viaduct and the multi-span overpass [1]

supports and spandrel beams with cantilevers where suspended spans were supported (the supports of the previously designed bridge in Venezuela are of the X-type [2]). Overpass spans of about 32 m were supported at the short cantilevers (about 8 m in length), of the V-type supports Nos. 3 to 8. Whereas the structure of the three supports of viaduct (Nos. 9, 10 and 11) was other type. A pylon supporting two pairs of cables was added to each of the framed support. The structural scheme of the viaduct and the multi-span overpass is shown in Fig. 2.
